# **RELAZIONE D'INCHIESTA**

## **INCIDENTE**

**Eurocopter AS350 B3 marche di identificazione I-CMCM,  
in località Cima di Zocca di Valmasino (Sondrio),  
31 luglio 2015**

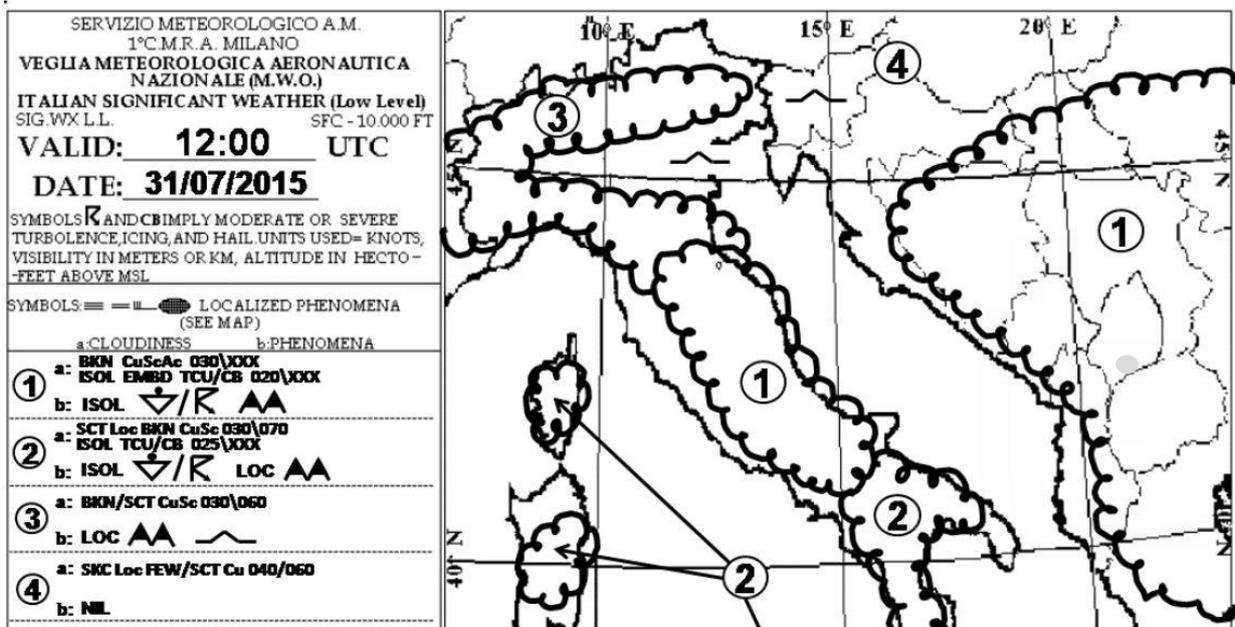
Le condizioni meteorologiche al momento dell'incidente erano caratterizzate da una scarsa visibilità sulle vette alpine, come riportato dalla carta significativa prodotta dal COMet dell'Aeronautica militare, che evidenziava la presenza di “montagne oscurate” nella zona alpina, con una copertura BKN/SCT tra i 3000 e i 6000 piedi (figura 2 in allegato “A”), ovvero al di sotto della quota a cui si è verificato l'incidente (circa 10.000 piedi).

Figura 2: previsione delle condizioni meteorologiche nel periodo a cavallo dell’incidente.

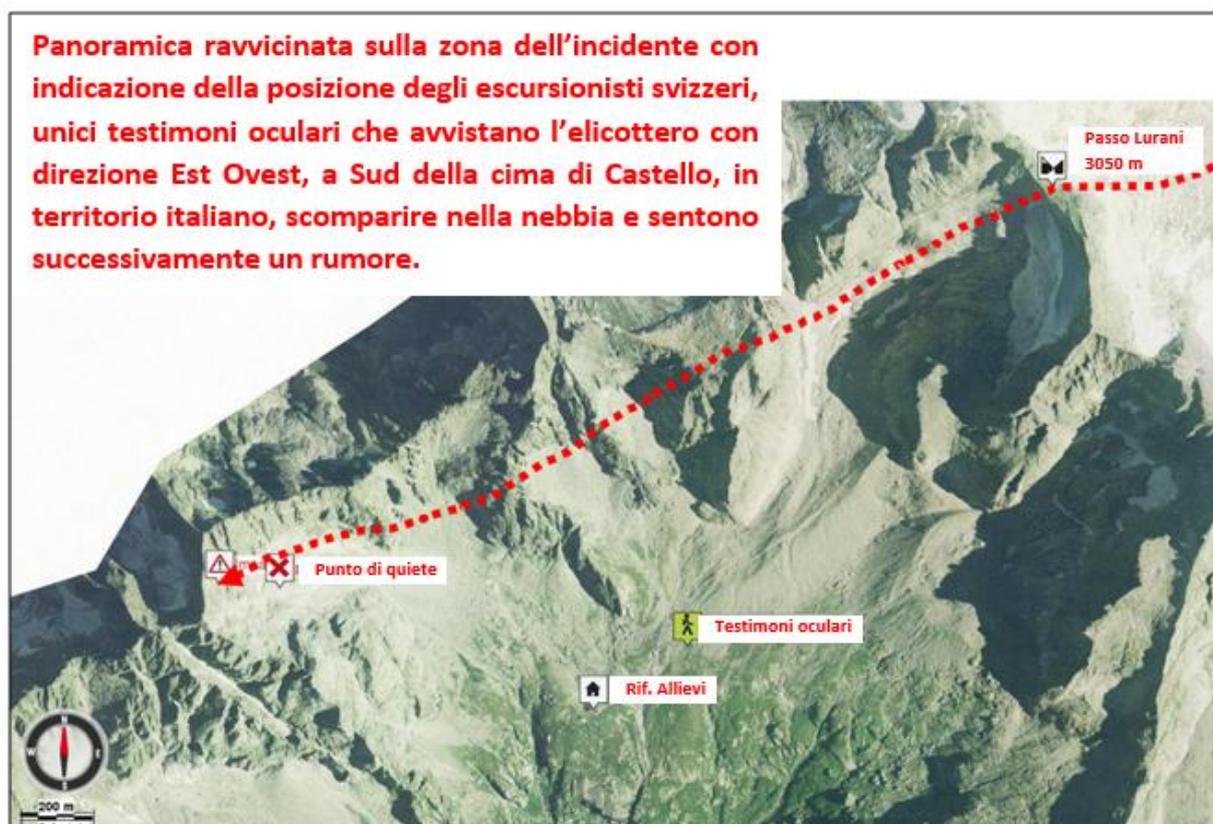
Le seguenti testimonianze sono state utilizzate per stimare la rotta percorsa dall'aeromobile. Esse inoltre confermano le condizioni meteorologiche precarie e la nuvolosità che oscurava i picchi montuosi più alti (in allegato "A", figura 3, sono rappresentate le località geografiche riportate nelle dichiarazioni dei testimoni sulla possibile rotta seguita dall'elicottero).

Figura 3: indicazione del punto di ritrovamento del relitto e della posizione dei testimoni oculari (elaborazione SAGF di Sondrio).

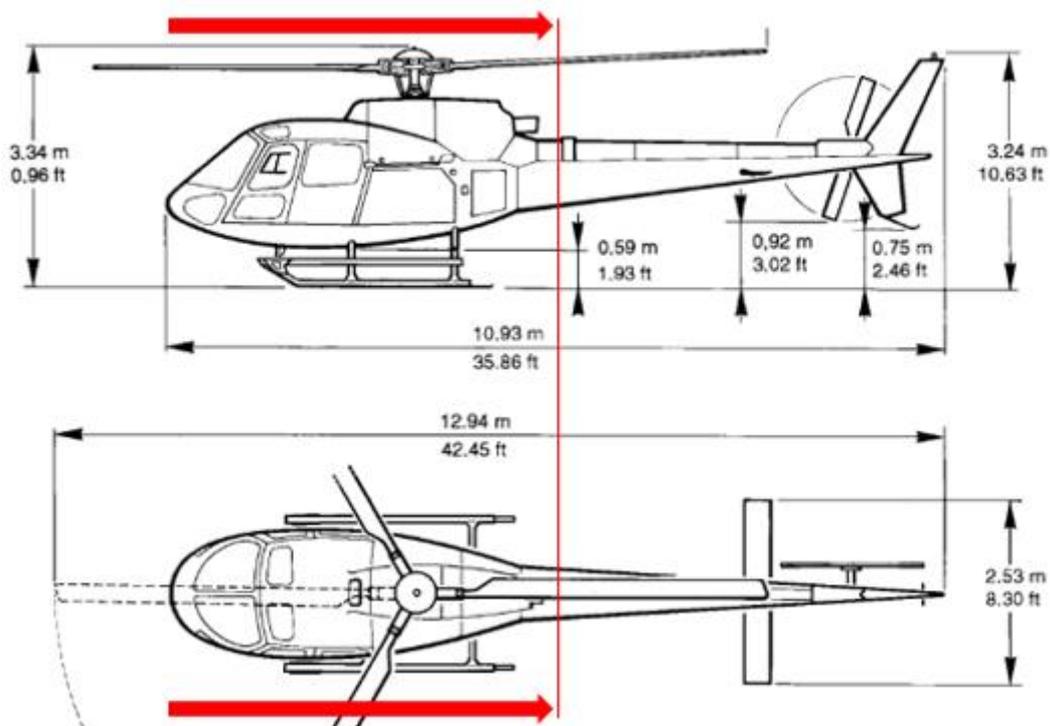
*Dinamica di impatto.* Dall'elevata frammentazione della parte anteriore dell'elicottero e dal fatto che il componente di maggiori dimensioni risulti essere la coda dell'elicottero (foto 6 in allegato "A") si può determinare che l'impatto abbia avuto una direttrice prevalentemente frontale ed una elevata energia cinetica in grado di distruggere l'aeromobile fino a circa la metà dello stesso (figura 4 in allegato "A"). Il riposizionamento delle parti che componevano l'assieme carrello evidenziano una maggiore distruzione del pattino destro rispetto a quello sinistro (foto 7 in allegato "A").

Figura 4: sezione dell'elicottero. A sinistra della linea rossa la parte dell'elicottero che è andata completamente distrutta.

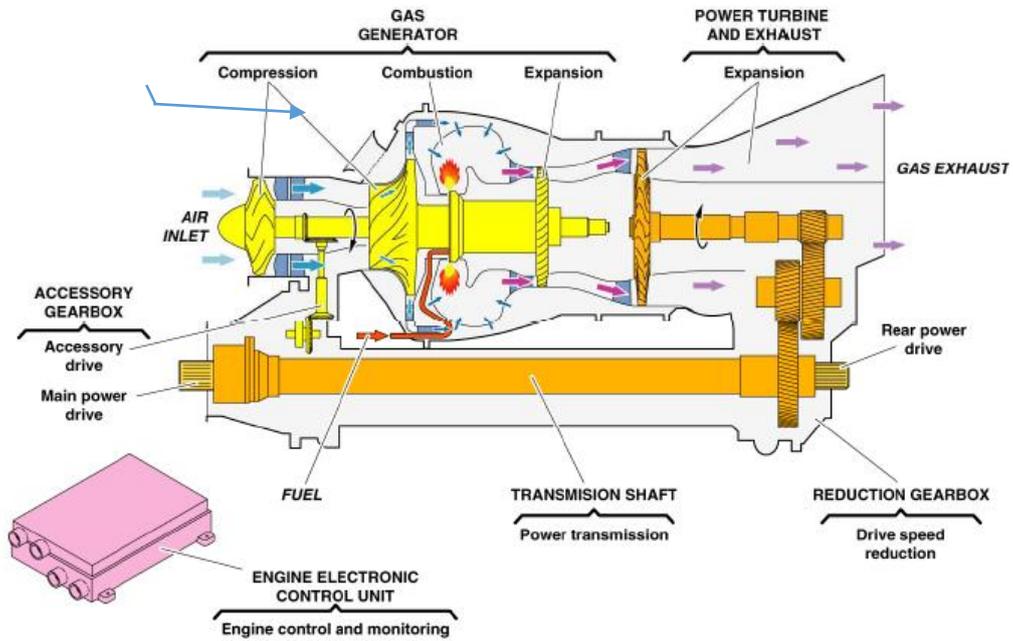
I diversi moduli, rinvenuti sul luogo dell’incidente in parti separate, sono stati inizialmente ricomposti per verificare l’eventuale mancanza di pezzi (foto 10 in allegato “A”), secondo lo schema fornito dal costruttore Turbomeca (figura 5 in allegato “A”).

Figura 5: schema del motore Arriel 2B1.

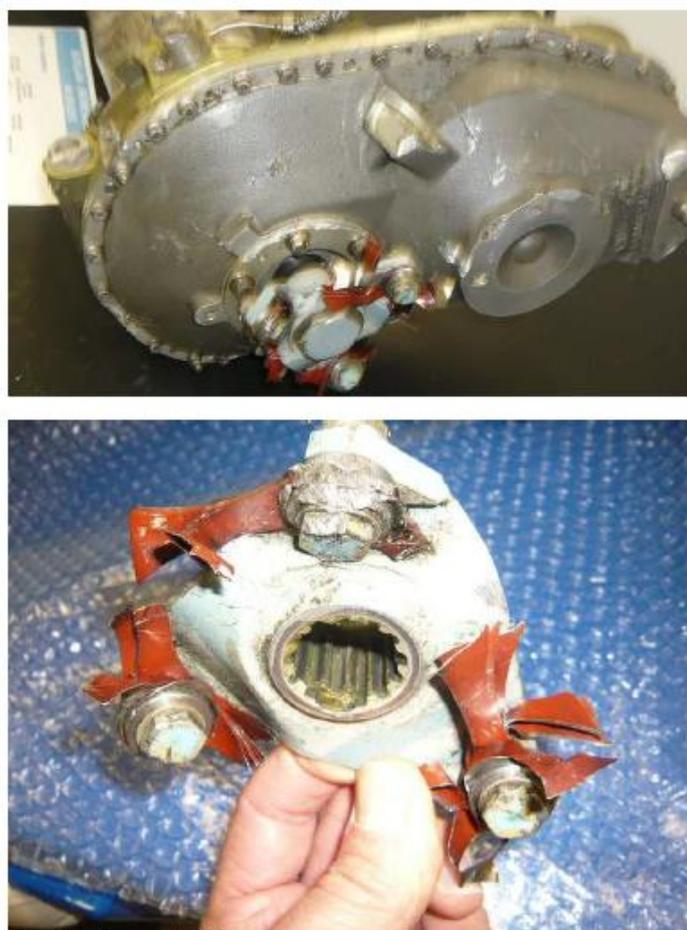
- Modulo 5 “*reduction gearbox*” (foto 15 in allegato “A”).

Foto 15: motore dell'I-CMCM, particolare della *reduction gearbox* (modulo 5).

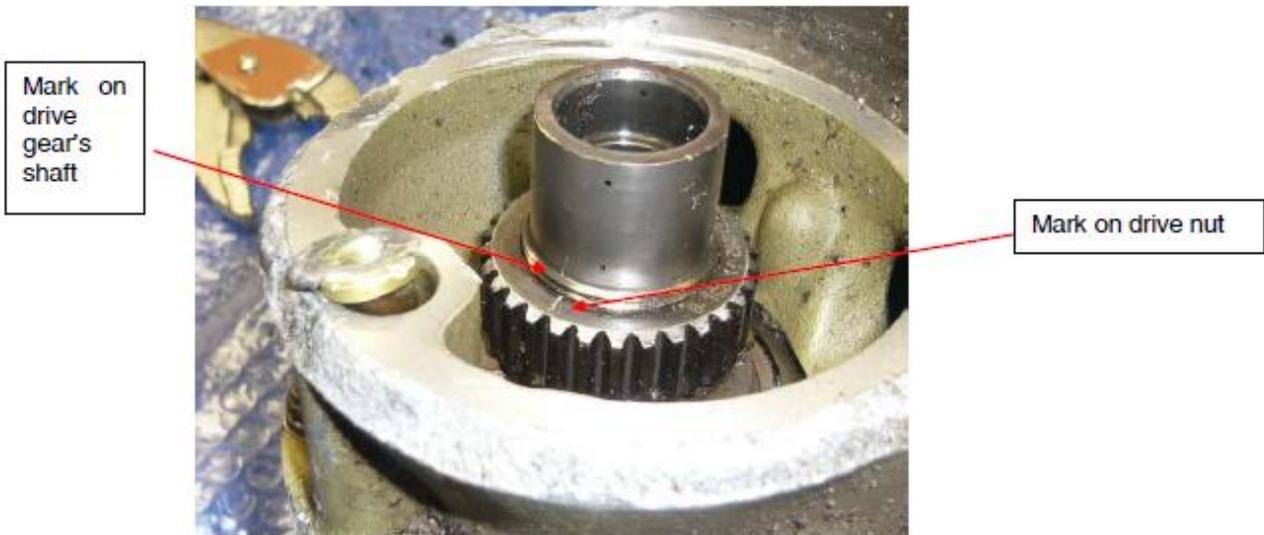
È stato riscontrato un disallineamento delle linee di fede del mozzo di collegamento con l'albero del rotore principale di 0,9 mm. (foto 16 in allegato “A”). Ciò costituisce una evidenza di *overtorque* dovuta ad un repentino incremento di resistenza alla rotazione mentre il motore stava erogando potenza.

Foto 16: motore dell'I-CMCM, particolare del disallineamento delle linee di fede.

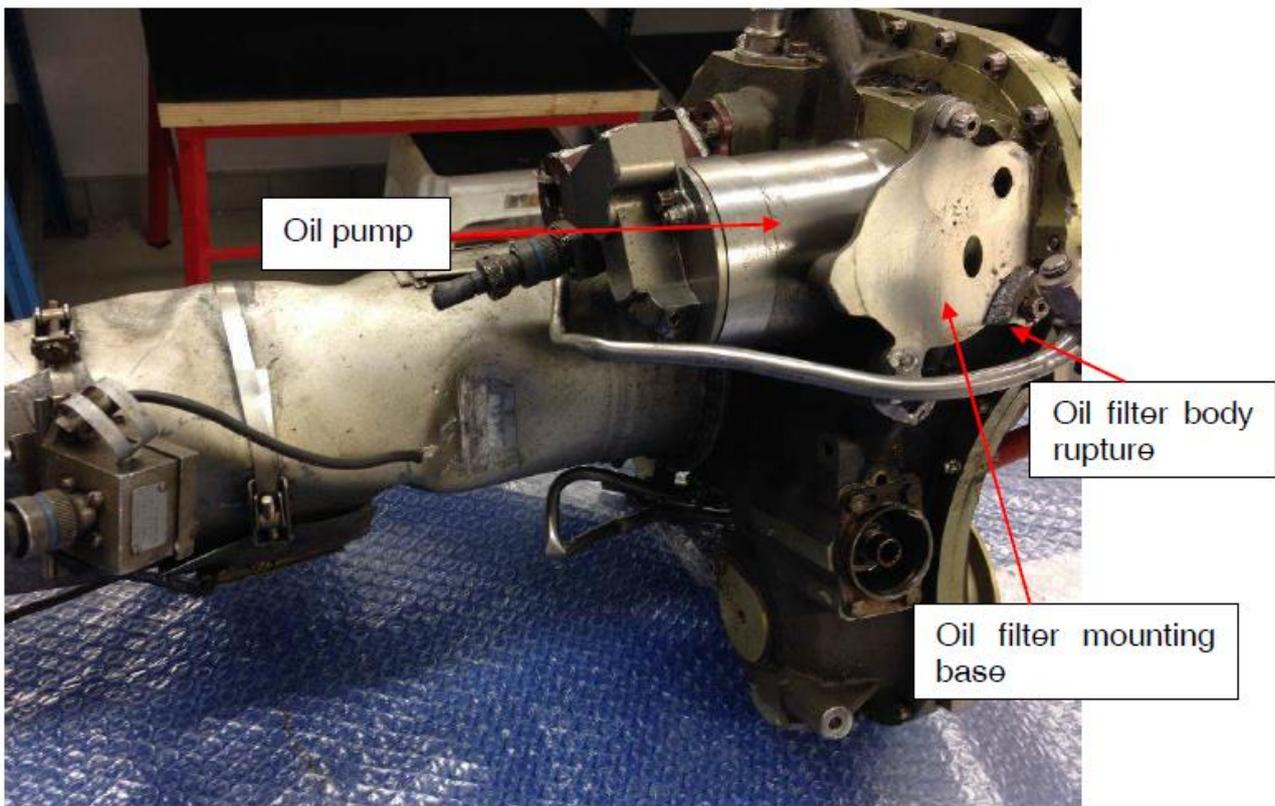
- Circuito lubrificante (foto 17 in allegato “A”).

Foto 17: motore dell'I-CMCM, particolare del circuito lubrificante.

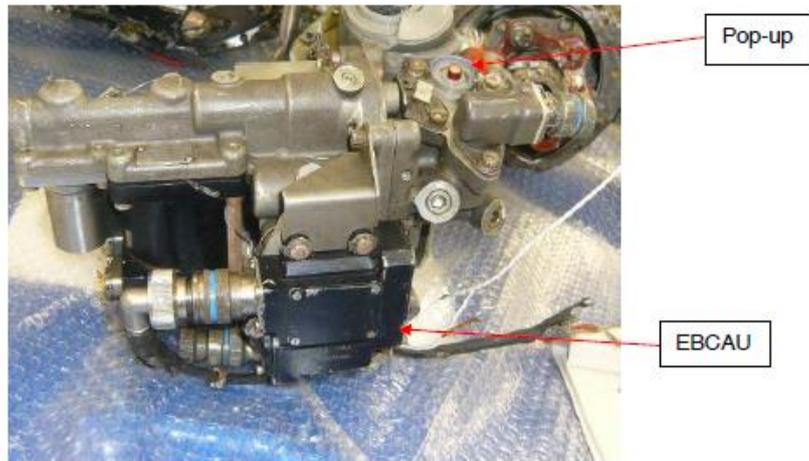
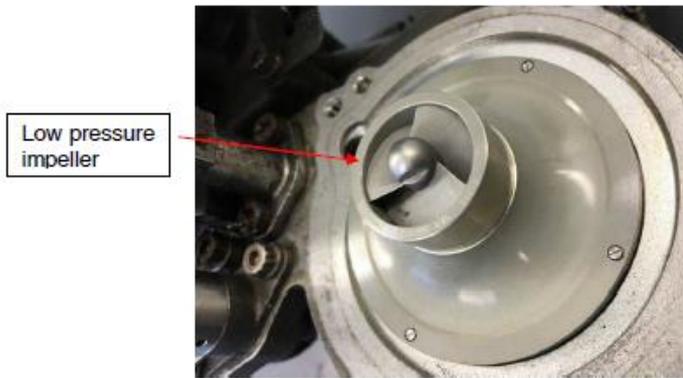
- HMU (foto 18 in allegato “A”).

Foto 18: motore dell'I-CMCM, particolare HMU.

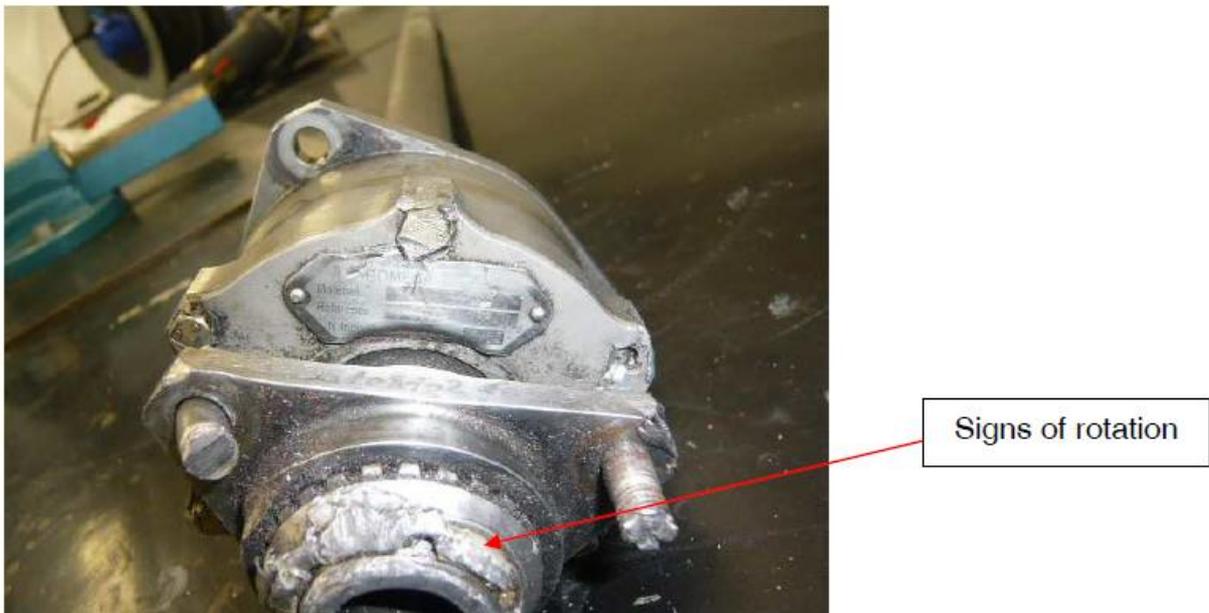
- Ruota libera (*free wheel*) (foto 19 in allegato “A”).

Foto 19: motore dell'I-CMCM, particolare della *free wheel*.

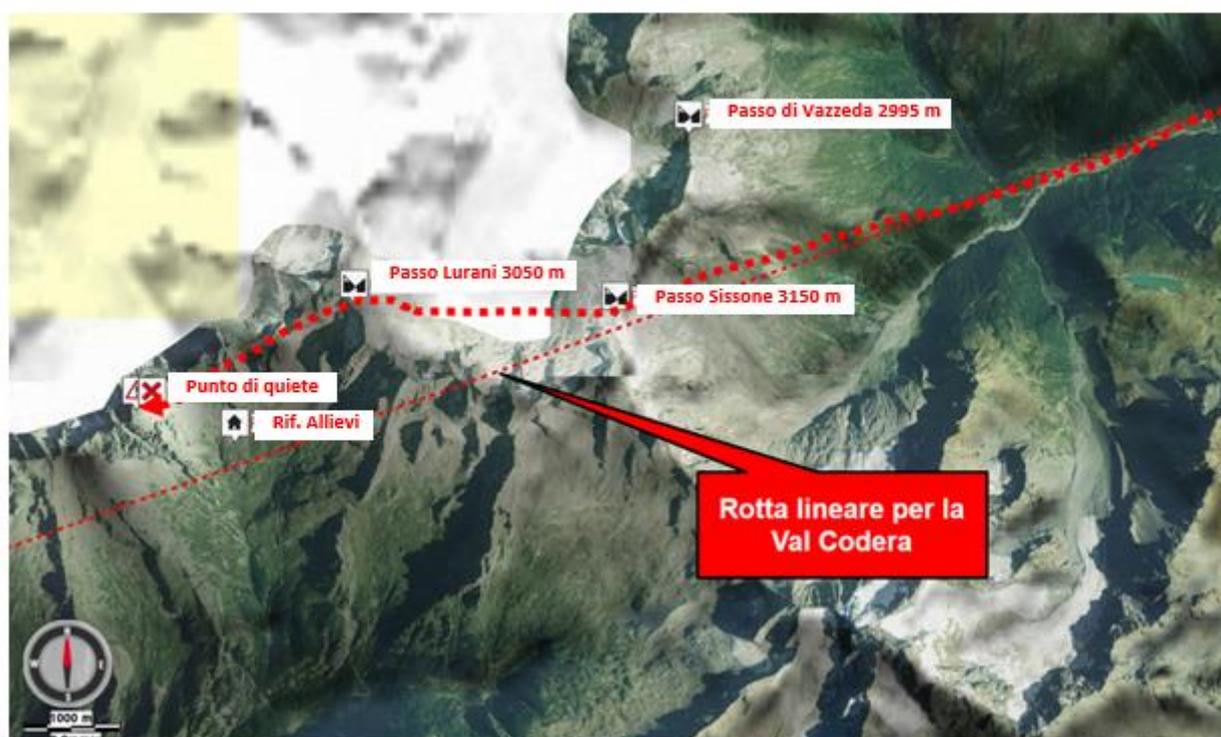
La ricostruzione effettuata dal SAGF di Sondrio (figura 7 in allegato "A") della probabile rotta per la via più diretta verso la Val Codera, presumibilmente utilizzata per recuperare il ritardo accumulato, è compatibile con la dinamica di impatto dell'elicottero contro la roccia del picco Zocca. Tale impatto è avvenuto a velocità elevata e ad incidenza prevalentemente frontale, come confermato dall'elevato grado di distruzione proprio della parte frontale dell'elicottero.

Figura 7: panoramica generale del possibile "scollinamento" dell'I-CMCM attraverso i passi (elaborazione SAGF di Sondrio).
