# **RELAZIONE D'INCHIESTA**

**INCIDENTE**  
**occorso all'aeromobile**  
**AS350 B3 marche di identificazione I-GBVD,**  
**presso Arzana (OG),**  
**21 agosto 2015**

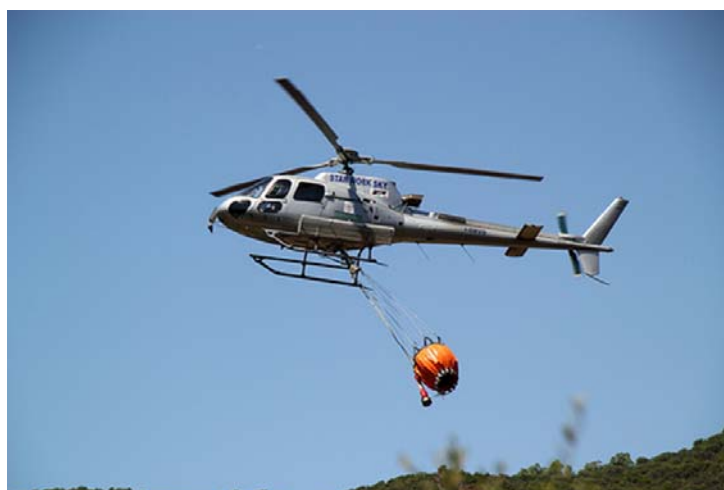
Foto 1: elicottero I-GBVD.

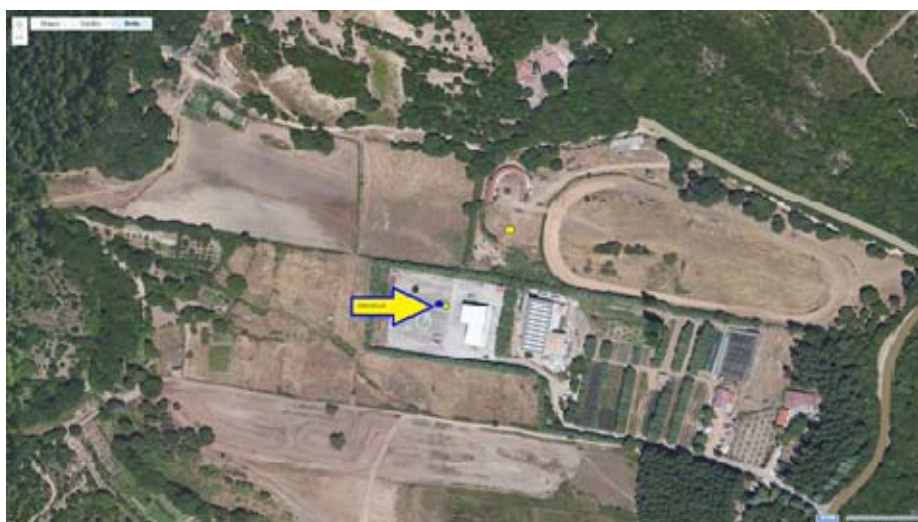
Foto 2: elisuperficie di San Cosimo (Lanusei).

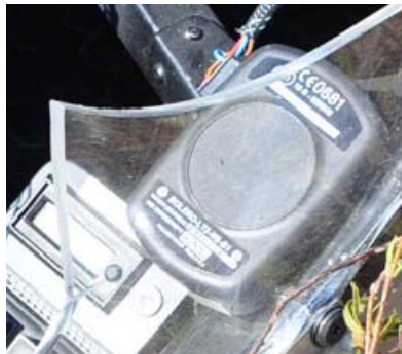
Per convenienza organizzativa si segnala, in questa sede, che l'elicottero era dotato di un terminale Bolero LT2 costruito da Falcom GMBH (foto 3,) che consiste di un motore quadri banda GSM/GPRS (850/900/1800/1900 MHz) associato ad un ricevitore GPS ad alta sensibilità e 50 canali, impiegato per il tracciamento dell'elicottero da parte della sala operativa. Il sistema fornisce ogni 10 secondi i dati di posizione GPS, la direzione e la velocità di movimento dell'elicottero. Occorre tuttavia precisare che la velocità di movimento registrata dal sistema di tracciamento veicolare è una velocità al suolo ricavata dai rilevamenti di posizione GPS e non è un dato di velocità indicato dalla strumentazione di bordo dell'elicottero.

Foto 3: terminale Bolero LT2.

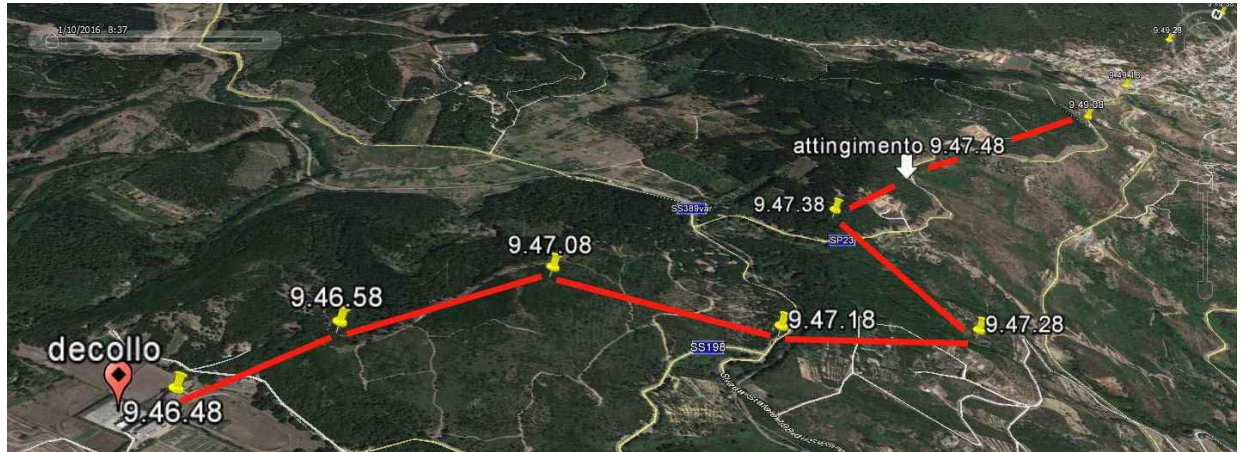
- Alle 09.47'48" l'elicottero è stato rilevato in avvicinamento alla vasca. Tale area è stata mantenuta fino alle 09.48'48", quando l'elicottero, terminata l'operazione di attingimento, si è diretto verso l'area di operazione con prua N/NE (figura 1).

Figura 1: la rotta dal decollo a punto di attingimento.

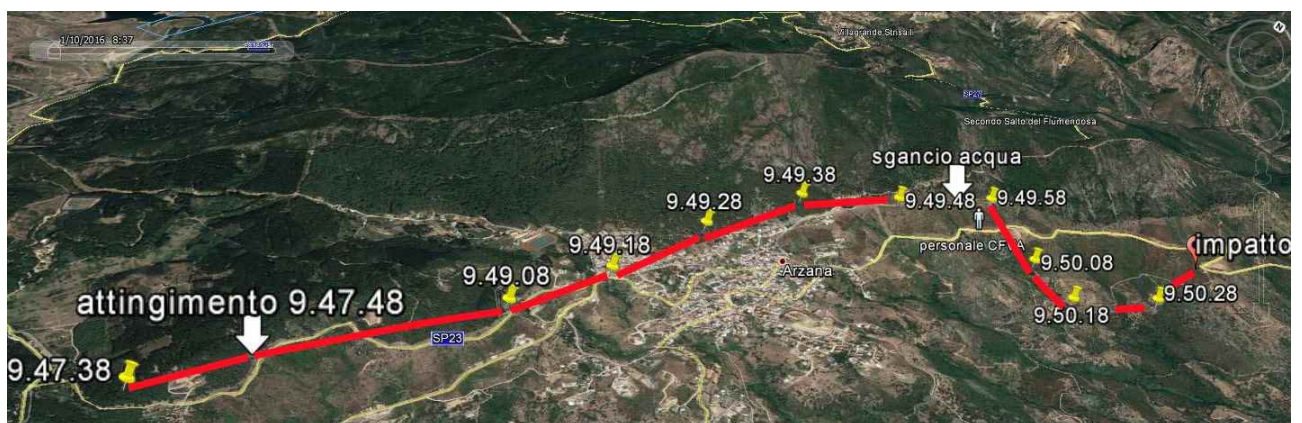
Nelle fasi immediatamente precedenti è stato rilevato con i seguenti dati: 09.49'28", direzione 018°, 185 km/h (99,9 nodi); 09.49'38", direzione 035°, 177 km/h (95,6 nodi); 09.49'48", direzione 038°, 166 km/h (89,6 nodi).

Figura 2: la rotta dal punto di attingimento all'impatto.

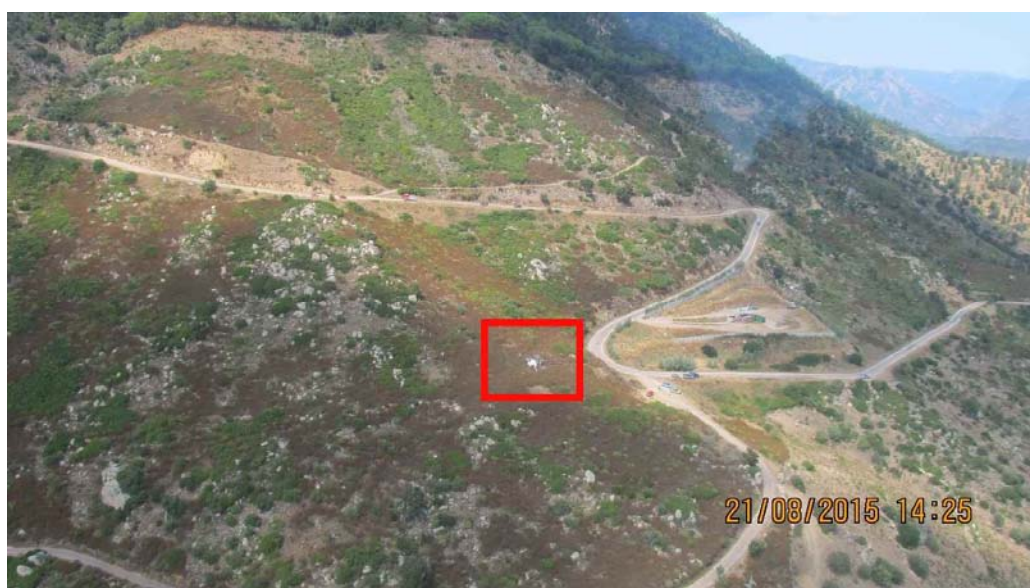
L'elicottero ha impattato il suolo in coordinate 39°56'00.84"N 9°32'38.58"E, a circa 100 m dalla discarica comunale di Orgiola Onniga (foto 4) ed a circa 1000 m dal punto di rilascio dell'acqua. La zona (foto 5) è caratterizzata da una marcata orografia, trovandosi il luogo dello schianto sulle pendici della montagna ove volava l'elicottero nel corso della operazione antincendio. La discarica comunale presentava una superficie di terreno pianeggiante, sebbene di limitate dimensioni. Il luogo dell'impatto, nelle immediate vicinanze dello spiazzo della discarica, era in moderata pendenza, ricoperto da arbusti a basso fusto e massi di granito.

Foto 4: vista dall'alto dell'area dell'impatto.

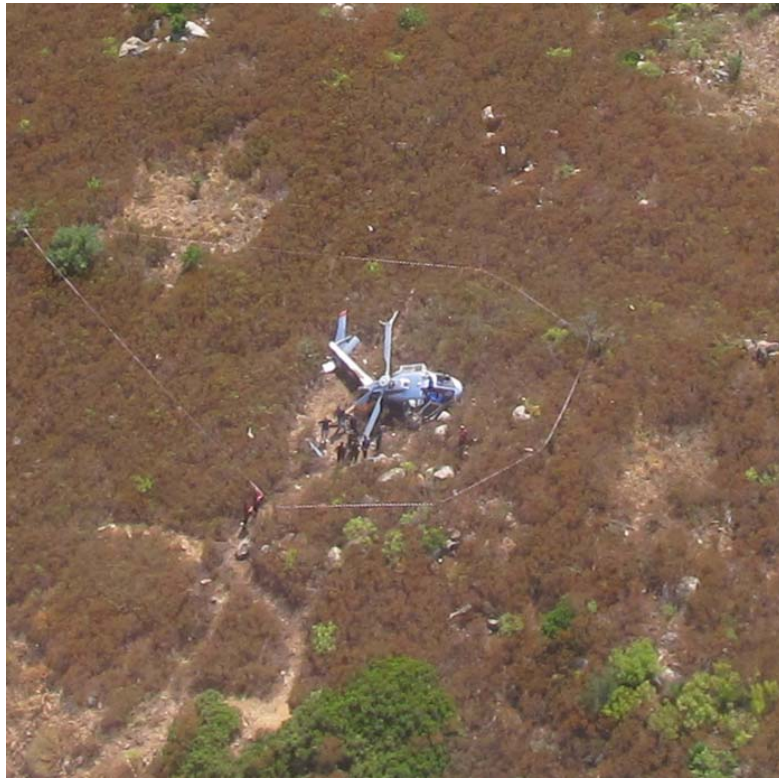
Foto 5: vista dall'alto del relitto.

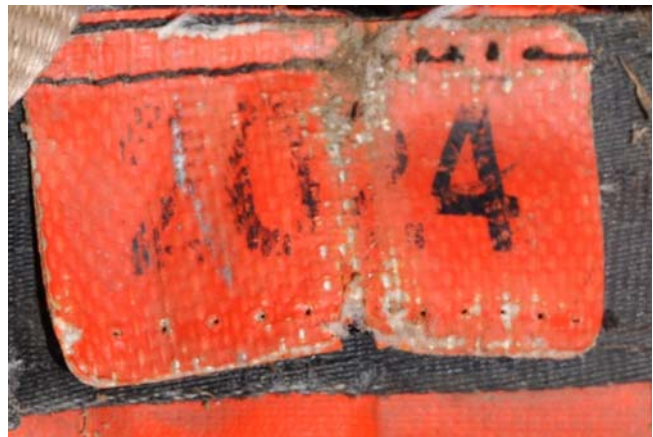
Foto 19: targhetta identificativa Bambi Bucket modello 2024.

La benna antincendio installata è risultata essere prodotta da SEI Industries, Bambi Bucket modello 2024 (foto 19): questa è risultata essere lunga complessivamente circa 5,80 m. Va però evidenziato che tale misura (5,80 m) è stata rilevata senza mettere in completa tensione la benna (foto 20). Questo implica che la misura riscontrata è da intendersi come minima ed è compatibile con il citato modello 2024.

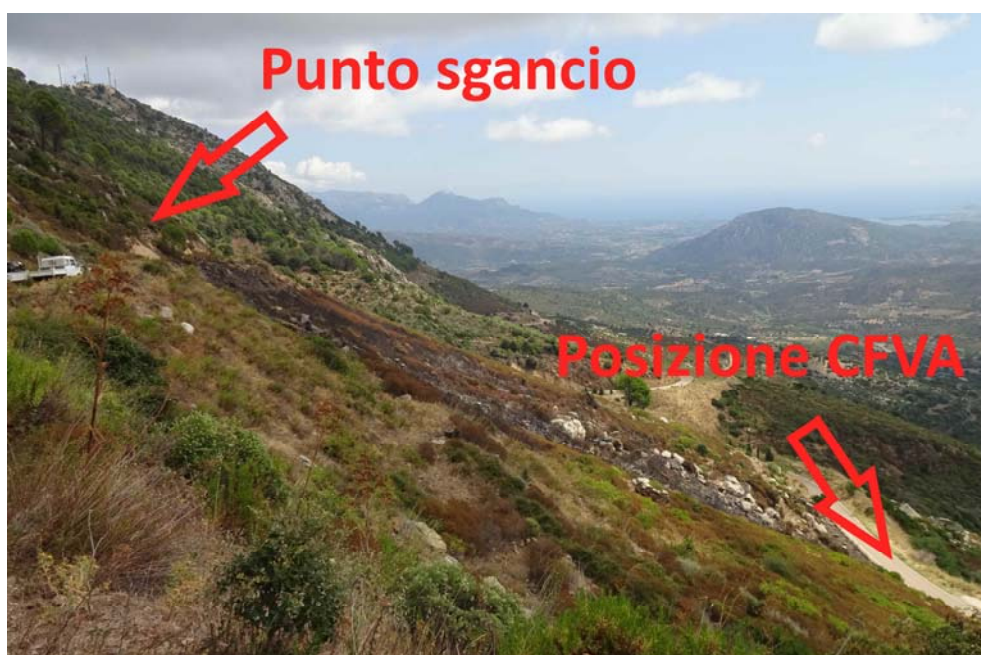
Foto 21: vista della posizione del personale CFVA rispetto al punto di sgancio.

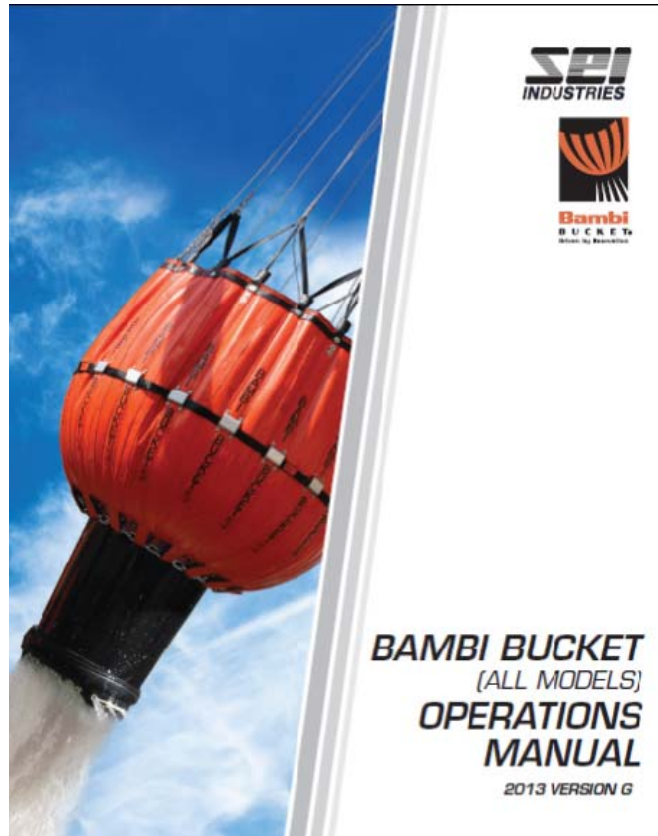
Per consultare la documentazione di riferimento della benna si è fatto riferimento al sito web del costruttore canadese SEI Industries: qui l'*Operations Manual* (ed. 2013, versione G) delle benne prodotte può essere consultato e scaricato (figura 3).

Figura 3: frontespizio dell'*Operations Manual* del *Bambi Bucket*.
