Grupo de Investigación de  
Accidentes e Incidentes aéreos

# INFORME FINAL ACCIDENTE

**Investigación COL-15-45-GIA**  
**Pérdida de control en vuelo posterior al despegue**  
**Beechcraft BE-60, Matrícula HK3917G**  
**18 de Octubre de 2015**  
**Zona urbana, Bogotá D.C – Colombia**

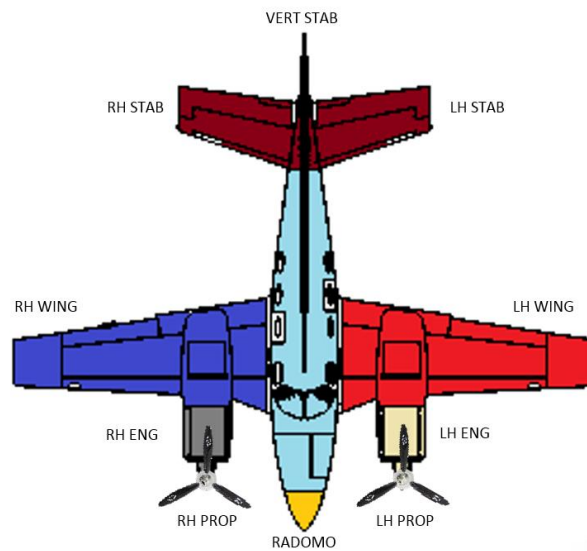
DESTRUIDA. A consecuencia del impacto contra el terreno y los daños generados por el fuego, la aeronave HK3917G presentó los siguientes daños estructurales:

- Alta incineración de la sección del fuselaje (Cabina de mando y pasajeros).
- Alta incineración de los planos.

- Incineración parcial del empenaje, con desprendimiento parcial del timón de dirección y elevadores.
- Desprendimiento de la carena del radomo<sup>4</sup> de la aeronave.
- Desprendimiento de los motores y hélices.

*Secciones afectadas por el impacto y el fuego*

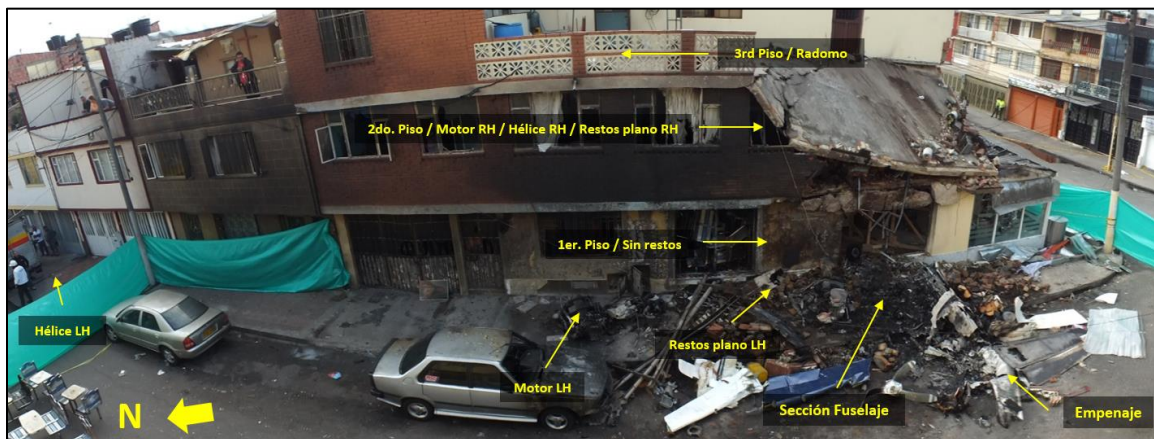
*Localización e identificación de restos aeronave HK3917G*

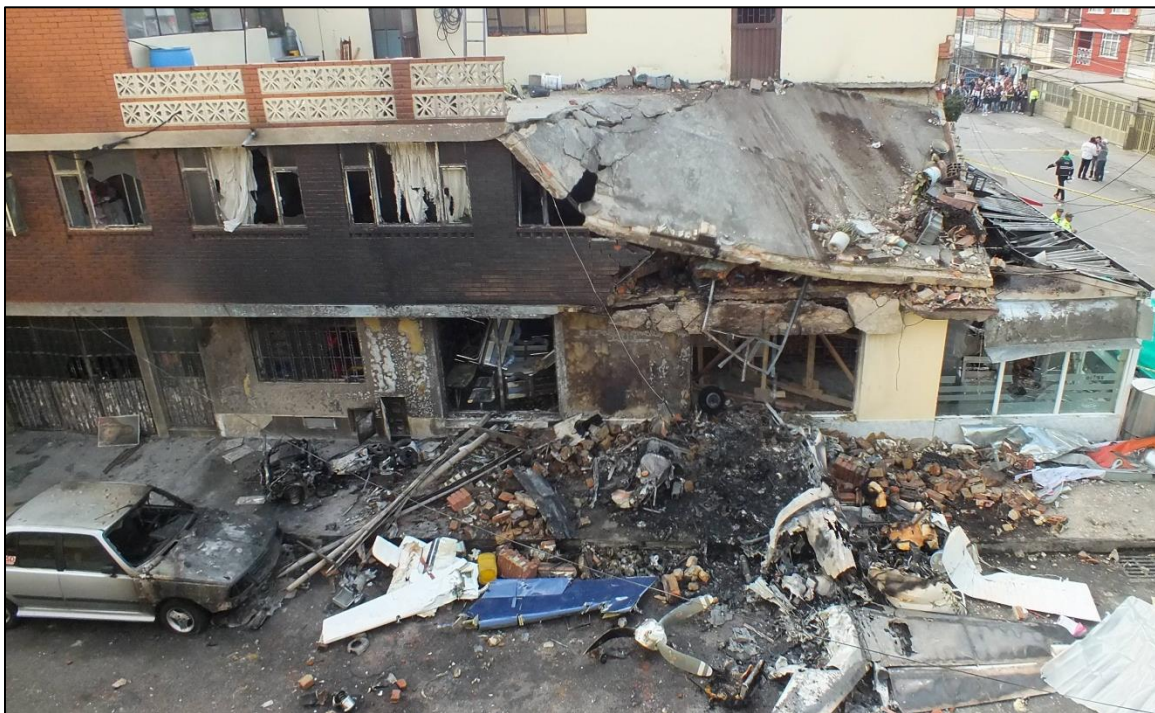
*Vista general de los restos de la aeronave HK3917G en el sitio del accidente*

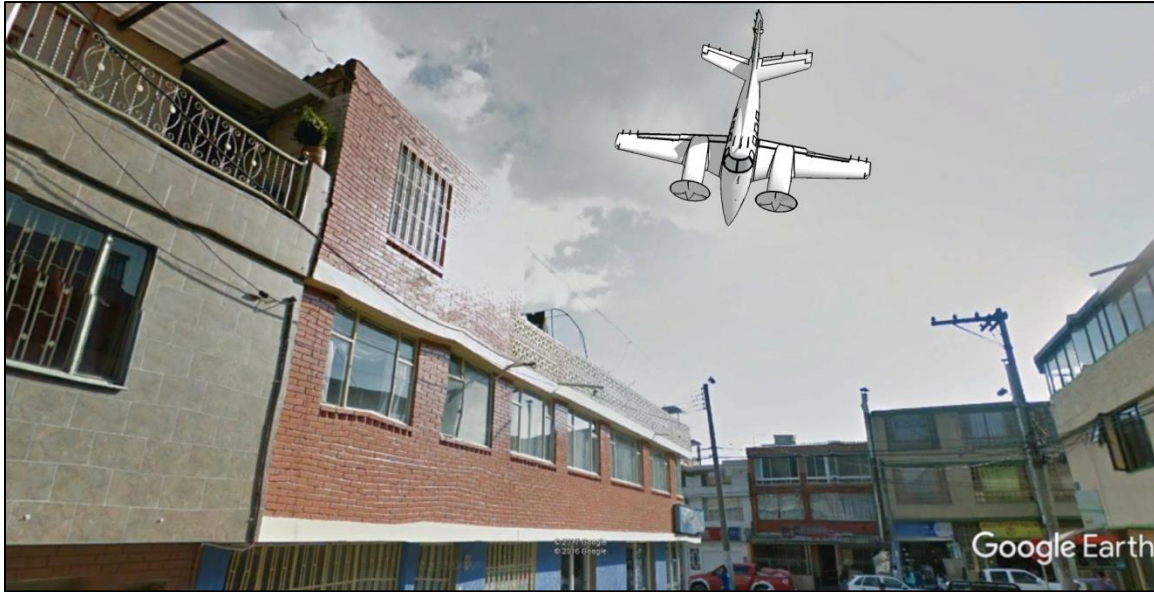
*Recreación de la caída de la aeronave HK3917G vista desde la calle 64f*

La aeronave se dirigió hacia tierra con un alto ángulo de impacto (Muy próximo a los  $090^\circ$  de nariz abajo) y una ligera inclinación hacia la izquierda en el eje perpendicular.

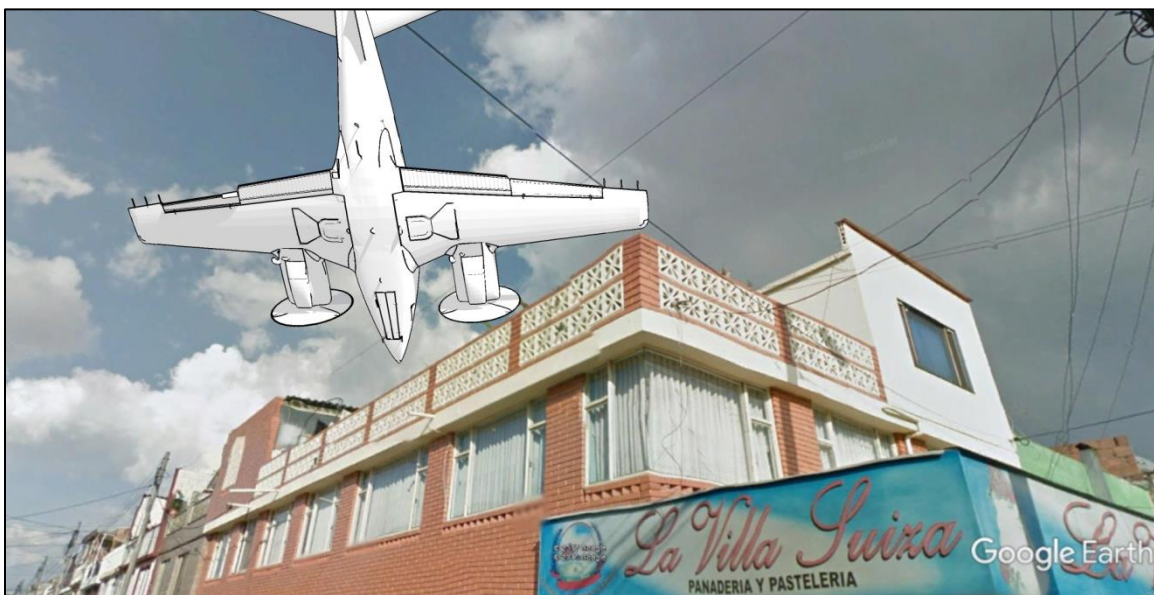
*Recreación de la caída de la aeronave HK3917G vista desde la carrera 76a*

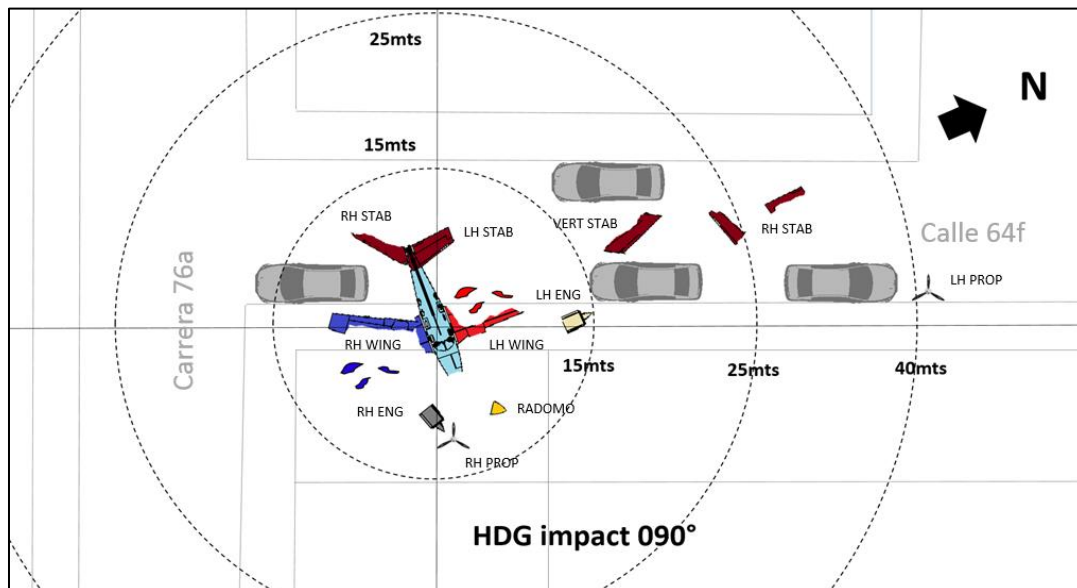
- En el primer piso, dentro de la estructura, no se encontraron restos de la aeronave.
- A 10 metros y 40 metros hacia la izquierda de la posición final de restos del fuselaje, fueron localizados el motor izquierdo y hélice izquierda respectivamente.

- Entre los 5 metros y 10 metros hacia la izquierda de la posición final de restos del fuselaje, fueron localizadas partes del timón de dirección y superficies del plano izquierdo.

*Diagrama de ubicación de restos de la aeronave HK3917G*

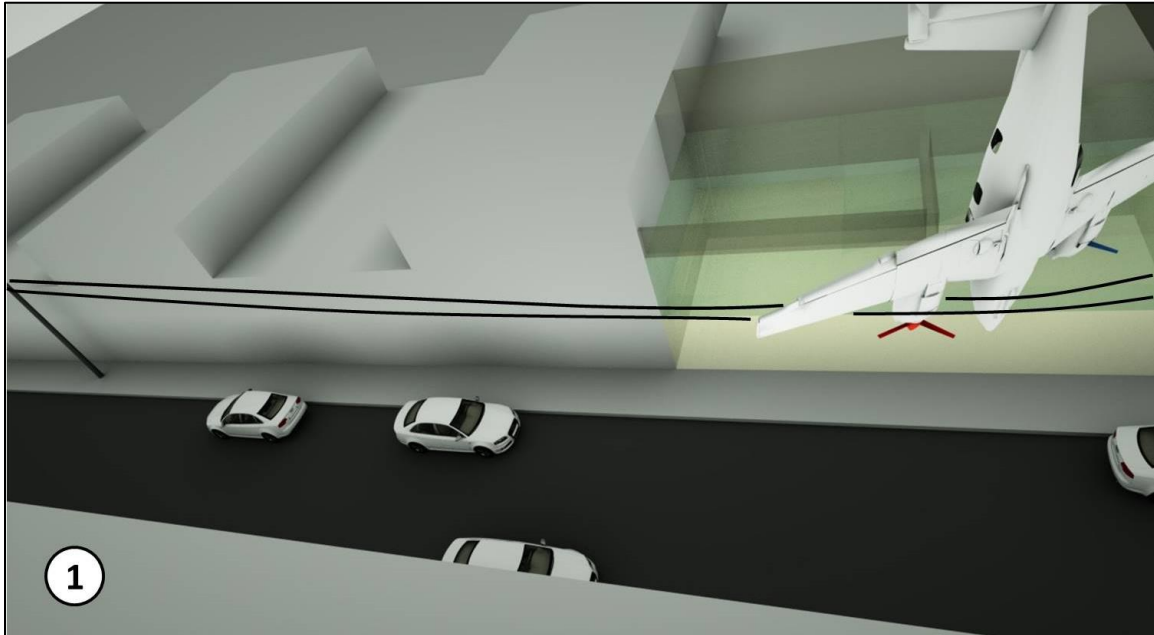
1. La aeronave colisionó con rumbo aproximado de 090°, con indicación de alto ángulo y alta velocidad vertical, rompiendo inicialmente un cableado eléctrico de baja tensión.

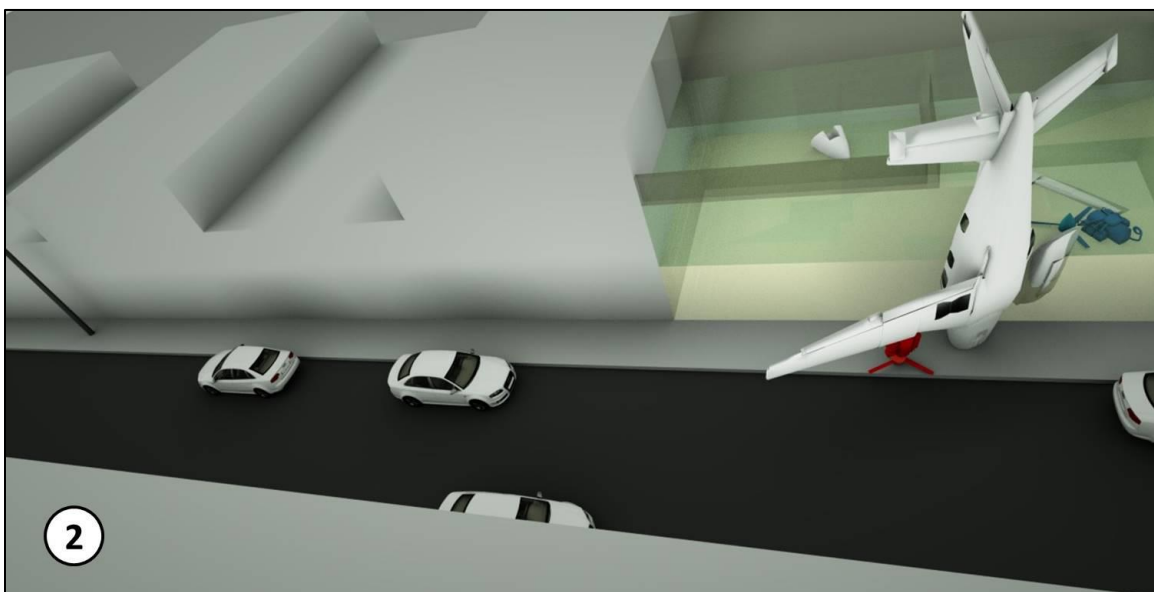
2. Con ligera rotación hacia la izquierda, la aeronave impactó contra el segundo piso de la vivienda, produciendo la separación de una sección del plano, del motor y hélice derecha; quedando localizados en el segundo piso de la casa.

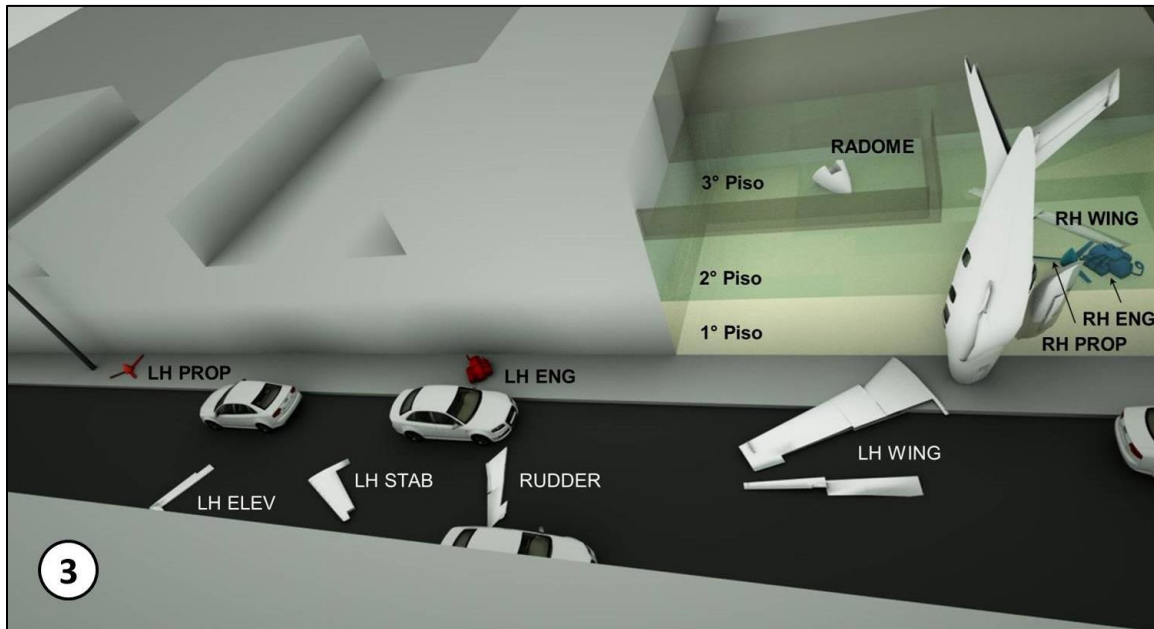
3. La aeronave impactó con la sección frontal del fuselaje y el plano izquierdo la acera contigua a la edificación, produciendo la separación del motor y hélice izquierda. Así mismo, algunas superficies del empenaje se separaron hacia la izquierda de la posición final del fuselaje debido las fuerzas de inercia.

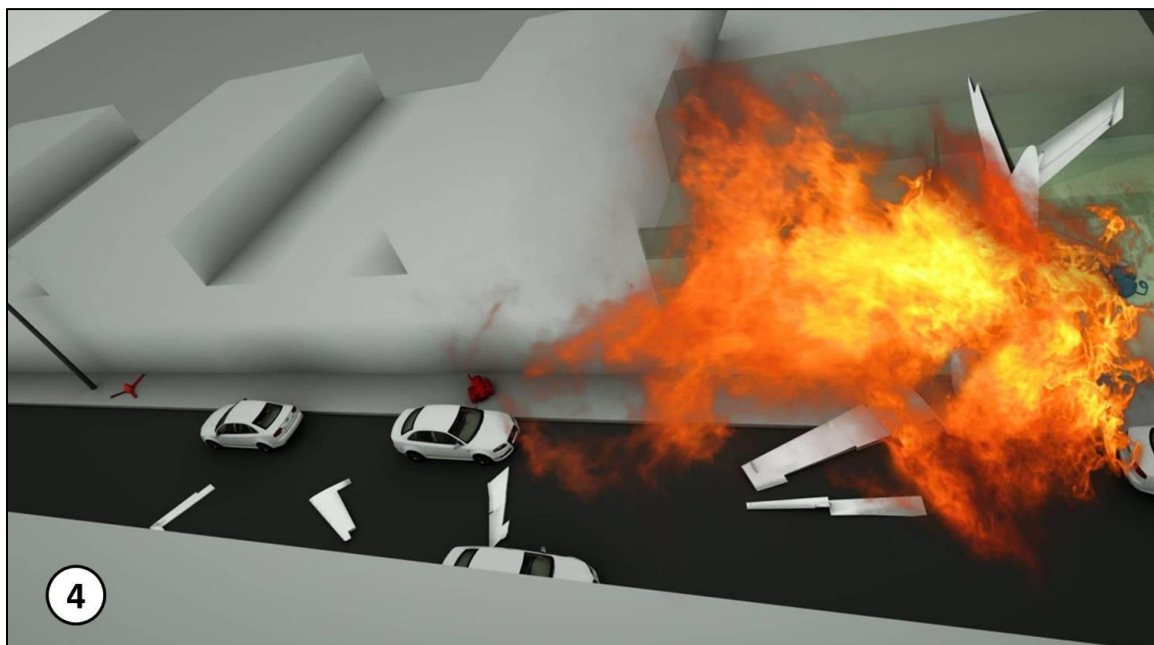
4. Se produjo fuego en tierra post-impacto de muy alta temperatura que consumió gran parte del fuselaje y planos de la aeronave, así como la estructura de la vivienda.

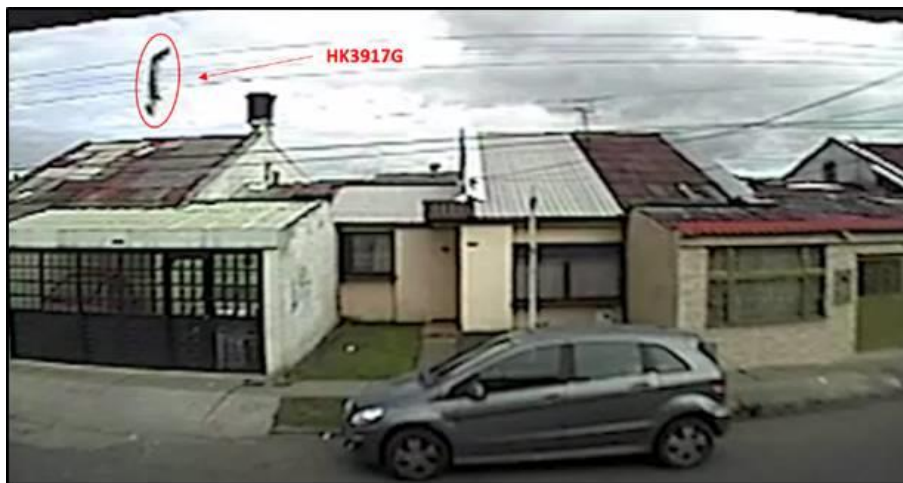
En el registro fílmico se observó la forma como la aeronave se precipitó contra el terreno, en actitud de cabeceo negativo ( $\approx 90^\circ$  de nariz abajo), mientras realizaba un leve giro hacia la derecha sobre su eje longitudinal.

*Actitud de vuelo de la aeronave HK3917G antes de impactar contra la vivienda*

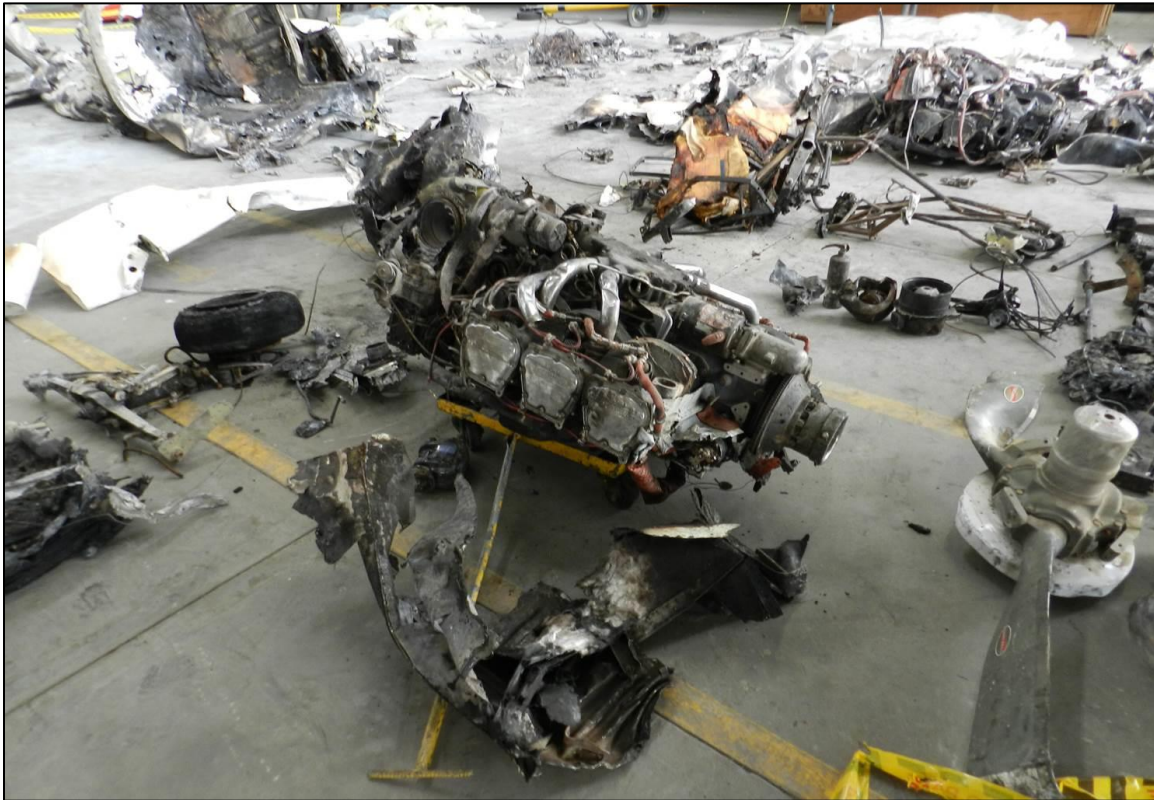
*Reconstrucción de los restos de la aeronave HK3917G*

- a) **Desprendimiento de piezas en vuelo:** La integridad de la aeronave HK3917G se mantenía antes del impacto contra el terreno, no se encontraron señales físicas que demostraran fallas previas en componentes estructurales causantes de la pérdida de control.

Los restos principales se encontraron concentrados y los elementos de sujeción de las piezas desprendidas como flap's, alerones y elevadores, exhibían fracturas típicas producidas por las fuerzas de impacto al chocar la aeronave contra la edificación, mostrando muy baja deformación plástica.

No se evidenciaron fallas por fatiga, corrosión o sobre-esfuerzo estructural en elementos de soporte, cables de control o tornillos sujetadores, por lo que no fueron requeridas pruebas metalográficas en estos componentes.

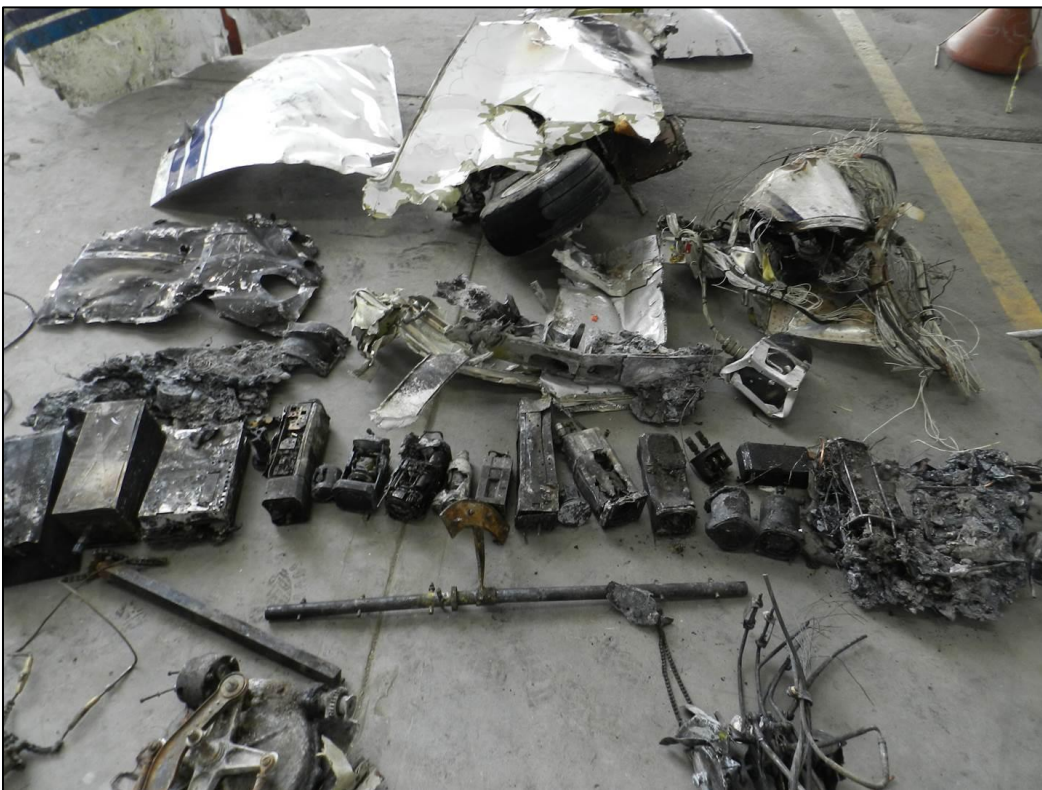
*Restos de los compartimientos delanteros e instrumentos de vuelo*

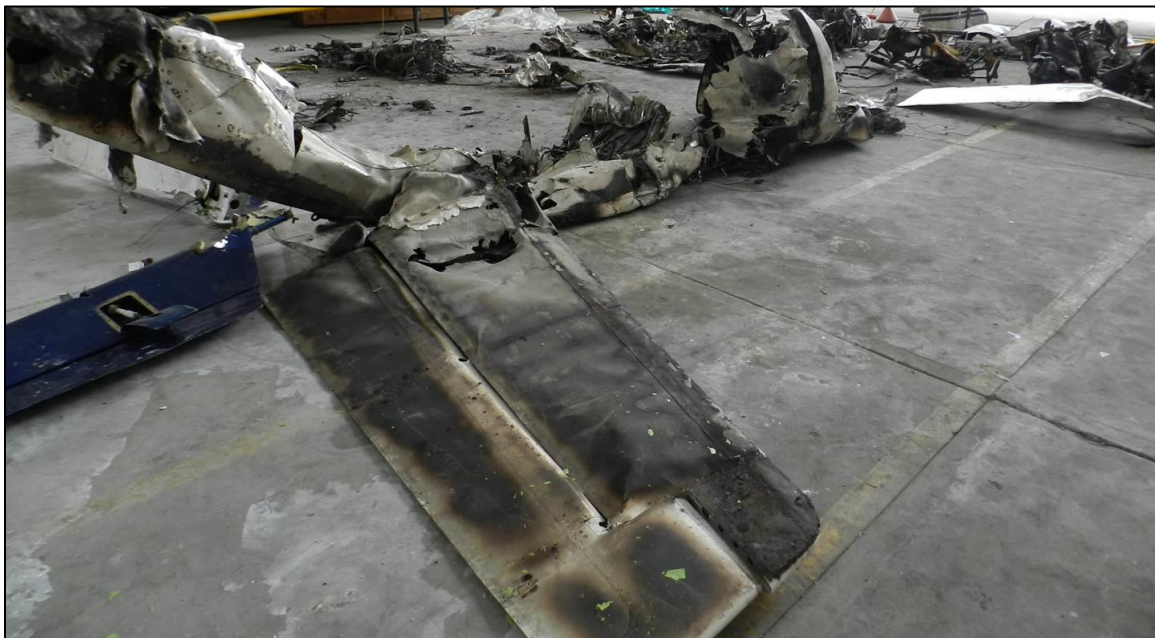
*Estabilizador y elevador horizontal derecho*

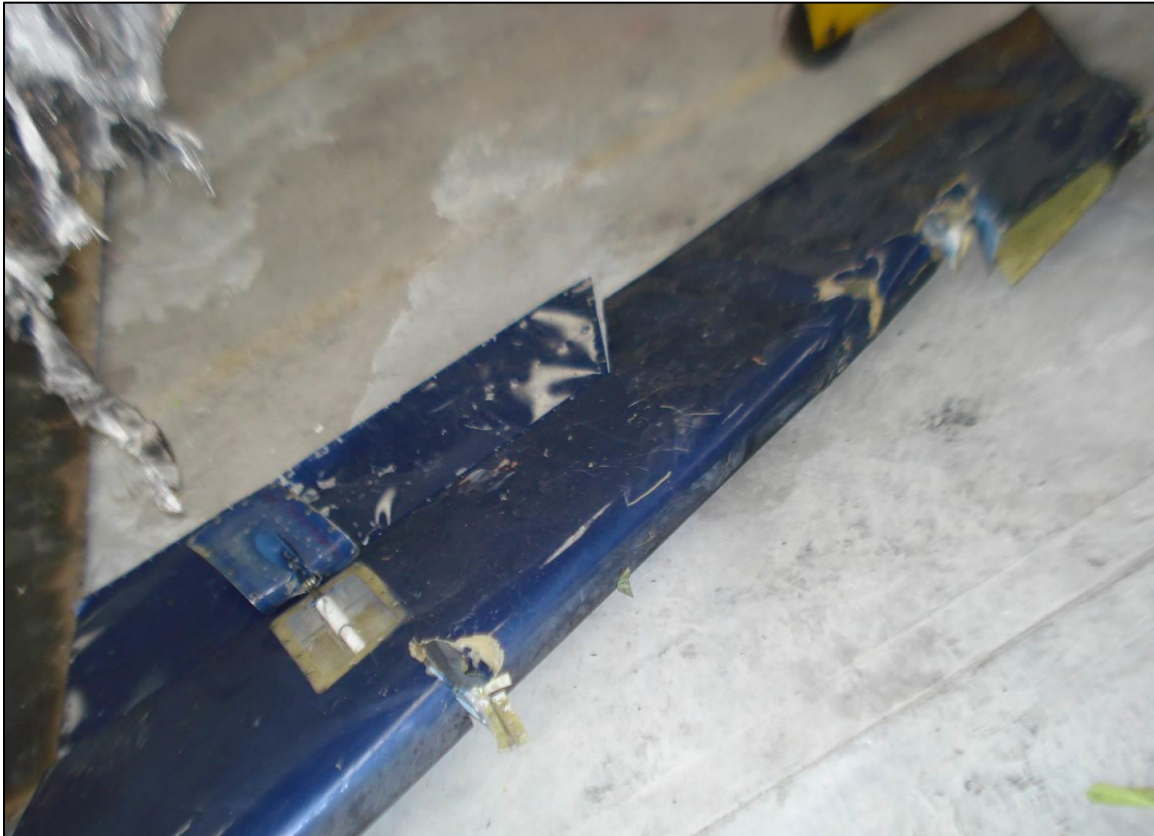
- a) **Estabilizador vertical:** La sección delantera del estabilizador vertical se encontraba destruida por las fuerzas de impactos y presentaba daños producidos por el fuego.

*Timón de dirección*

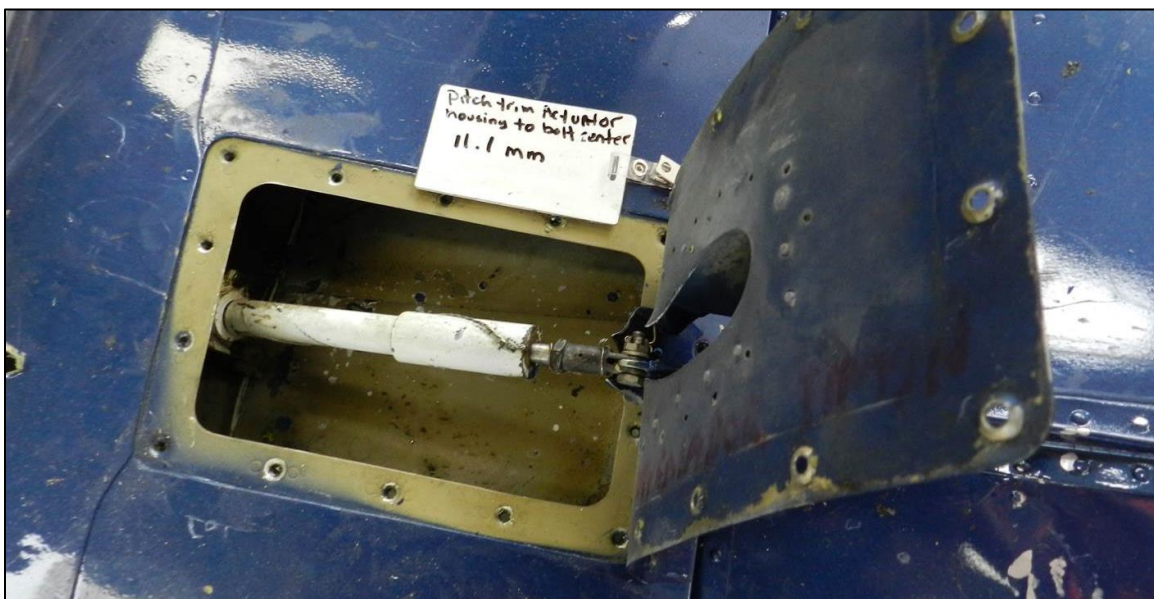
La aleta compensadora del timón de dirección se encontró en posición hacia la derecha, con el actuador del servo retraído y bloqueado.

*Actuador de la aleta compensadora del timón de dirección*

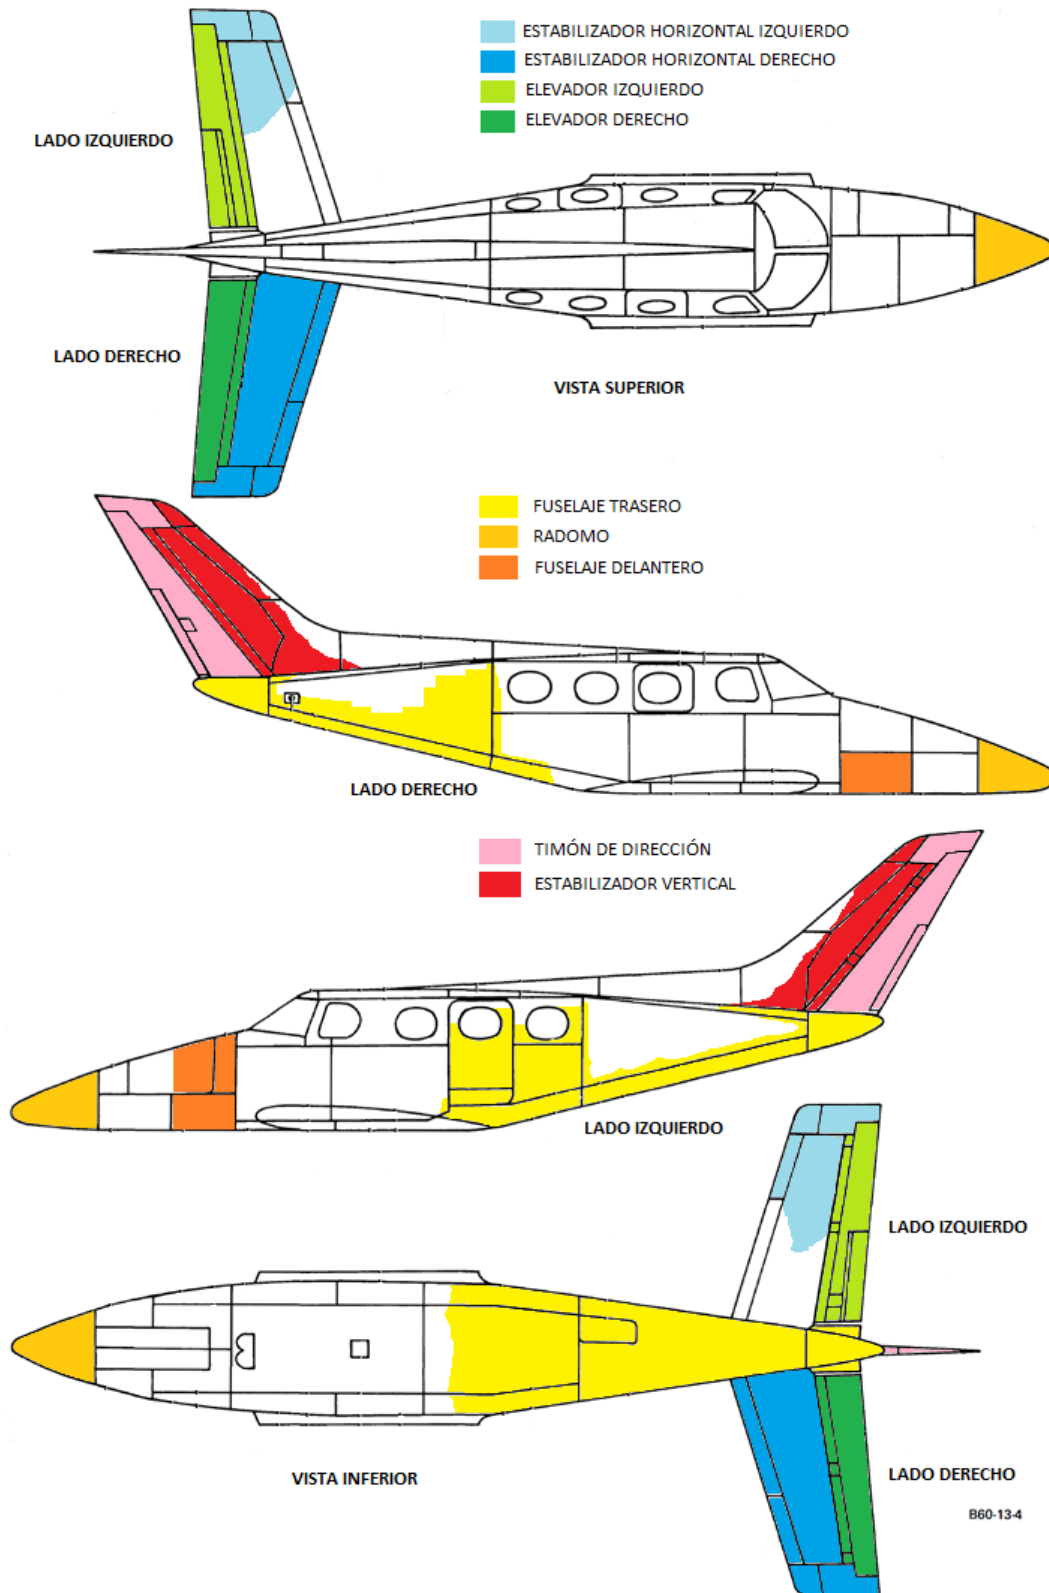
*Mapeo de los restos principales del fuselaje y estabilizadores*

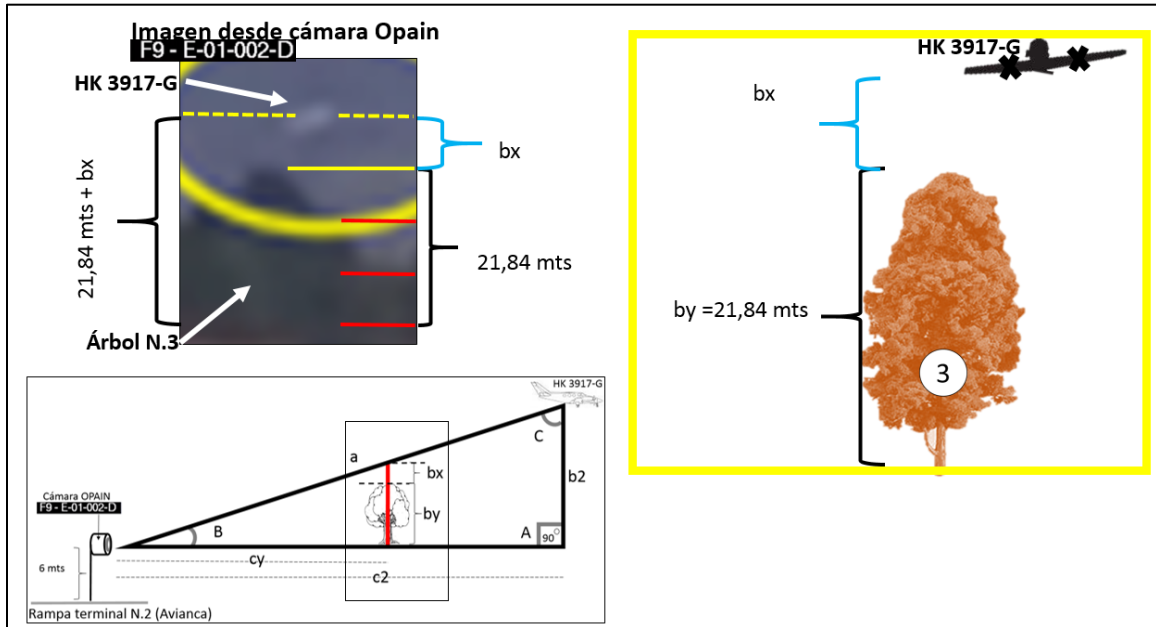
Esta comparación permitió establecer que tres veces el valor de bx es aproximadamente igual a 21,84 metros, por lo tanto bx es igual a 7,28 metros y con este cálculo se estableció que la suma de los subcatetos bx y by es de 29,12 metros.

*Cálculo de cuerpo faltante (bx) para obtener el valor de los catetos by + bx*

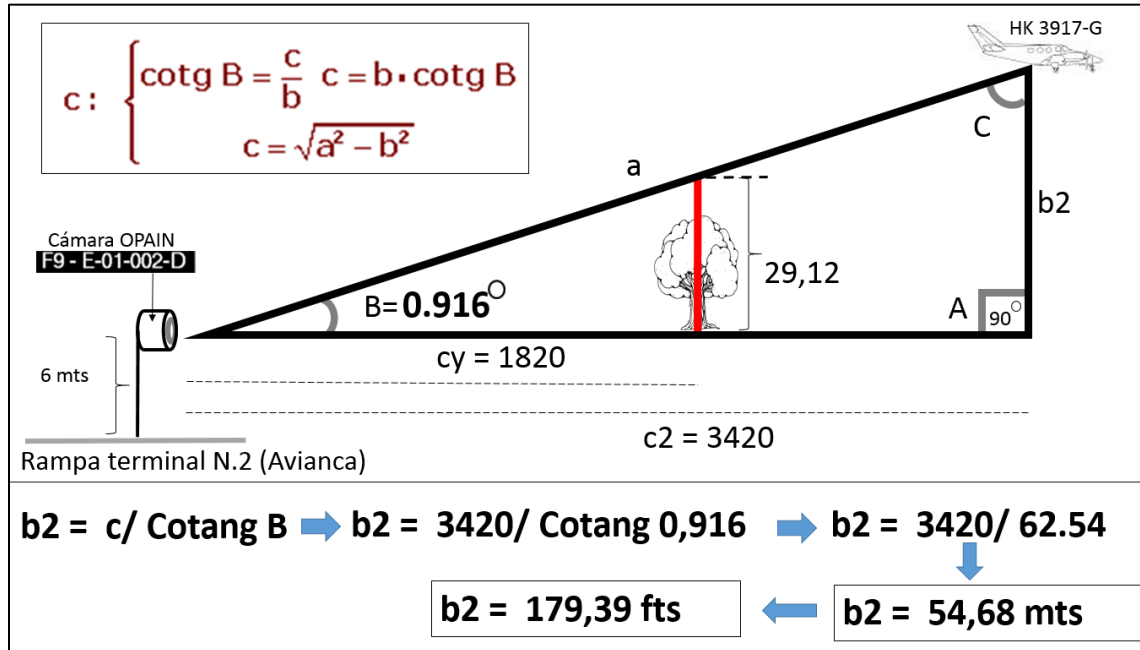
#### Cálculo de la altura b2

De igual forma se utilizó la formula de cotangente de B para determinar el valor de la altura b2, usando la distancia c2 que fue obtenida trazando una linea entre la camara y el punto previo a que la aeronave virara a la izquierda y se precipitara a tierra.

Al valor de b2 se sumó la altura a la cual se encontraba ubicada la cámara de seguridad (6 metros), dando una altura distancia aproximada de 61 metros, es decir, la aeronave se encontraba a una altura de 200 pies AGL<sup>6</sup> antes de iniciar el viraje a la izquierda y se precipitara a tierra.

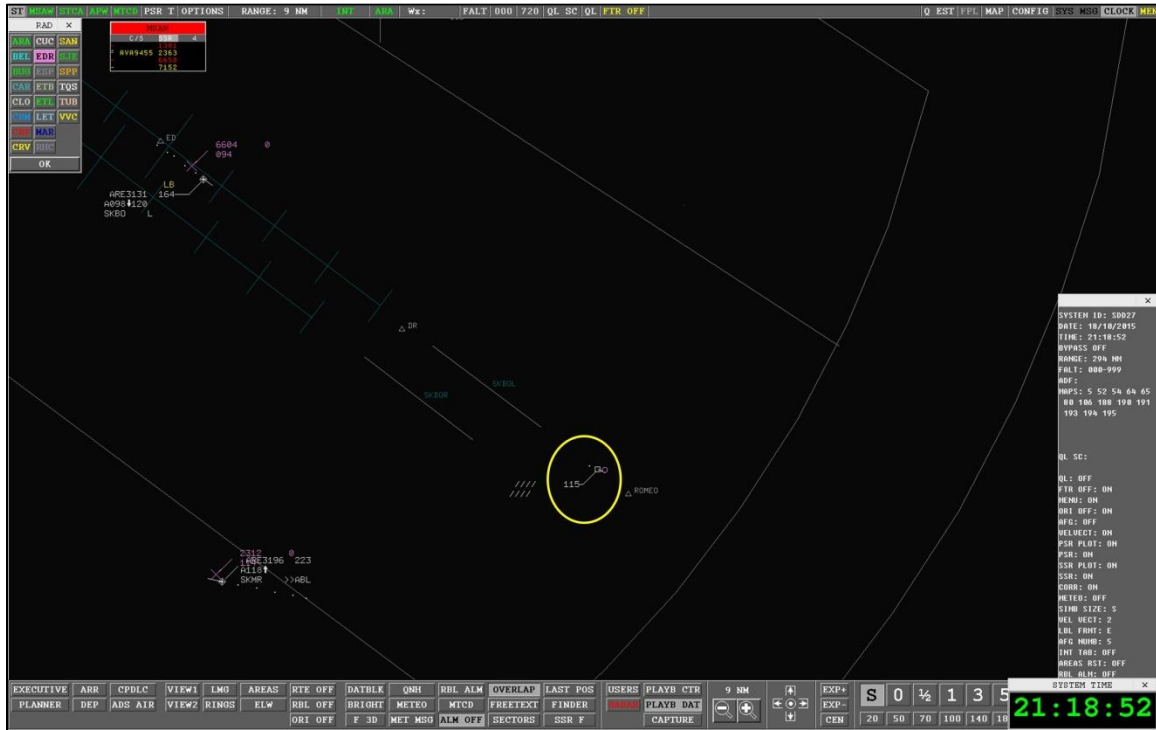
Imagen traza radar de la aeronave HK3917G a las 21:18:52 UTC (16:18:52 HL)

- Después de autorizar y producirse el despegue, el controlador le hizo seguimiento visual y le dice al piloto que cuando vire a la izquierda notifique cerros de Suba, pero cuando inició el viraje observó que de manera inmediata y vertical la aeronave se dirigió hacia el suelo.
- En la imágenes de video radar se observó que el piloto no encendió el equipo transponder de la aeronave (Código A1162).
- En dos (02) trazas primarias segundos antes del accidente se observó a la aeronave con una velocidad de 115 nudos (Ground Speed).

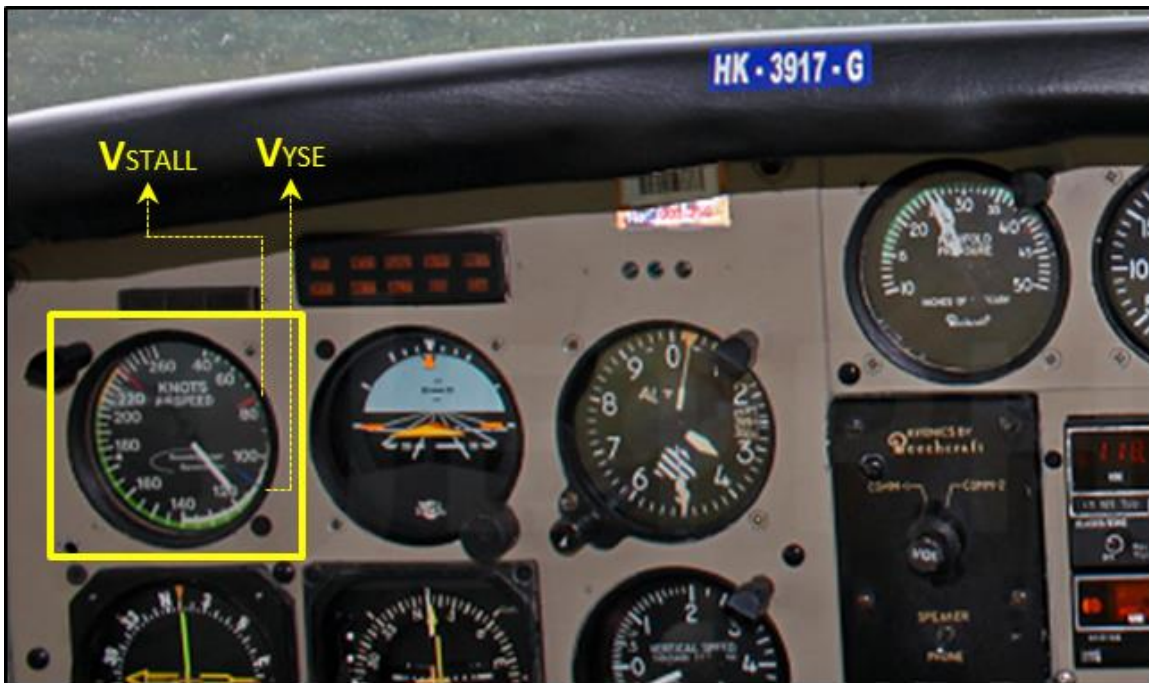
Velocidades señaladas en el velocímetro de la aeronave HK3917G

Mediante una imagen fotográfica se pudo comprobar las velocidades que se encontraban señaladas en el velocímetro (Indicator Air Speed, IAS) de la aeronave HK3917G, las cuales se detallan a continuación:

VYSE (Línea Azul): 110 nudos  
VSTALL (Línea Roja): 76 nudos

- 16) Los cálculos realizados a través de los datos proporcionados por medio de las trazas Radar proporcionaron una IAS aproximada de 107 nudos, velocidad inferior a la velocidad de mejor régimen de ascenso con un motor VYSE de 110 nudos IAS, tal como lo establece el primer punto de la lista de chequeo de emergencia por falla de motor en vuelo.

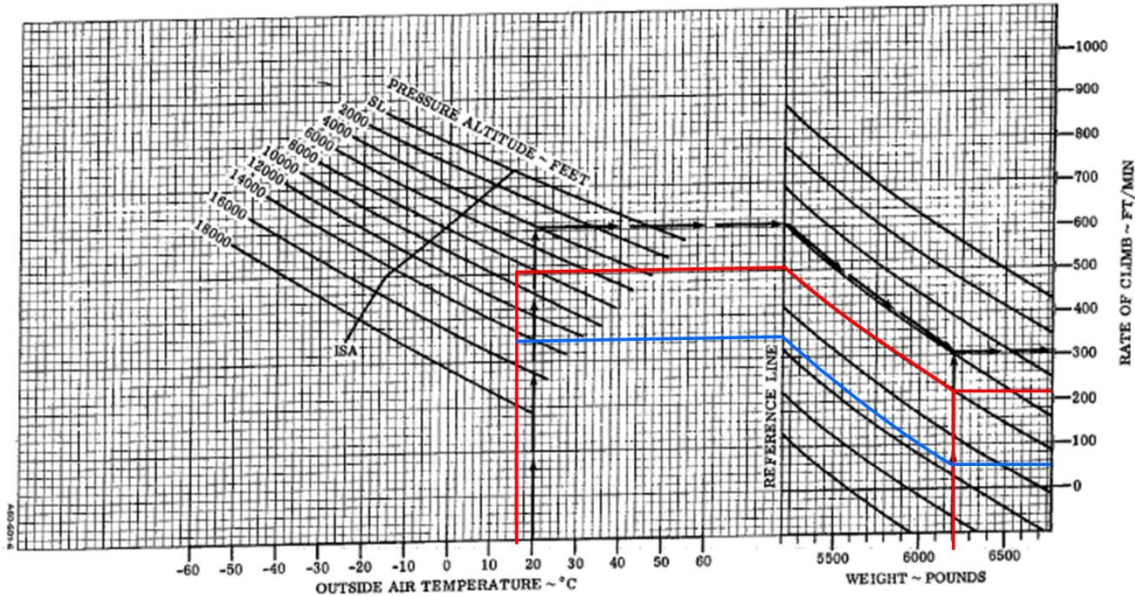
*Carta de ascenso con un motor*

Según lo evidenciado, la aeronave con un peso de 6.200 lb y alcanzado 8560 pies de altitud, puede mantener un régimen de ascenso de 217 ft/min aproximadamente (Líneas rojas).

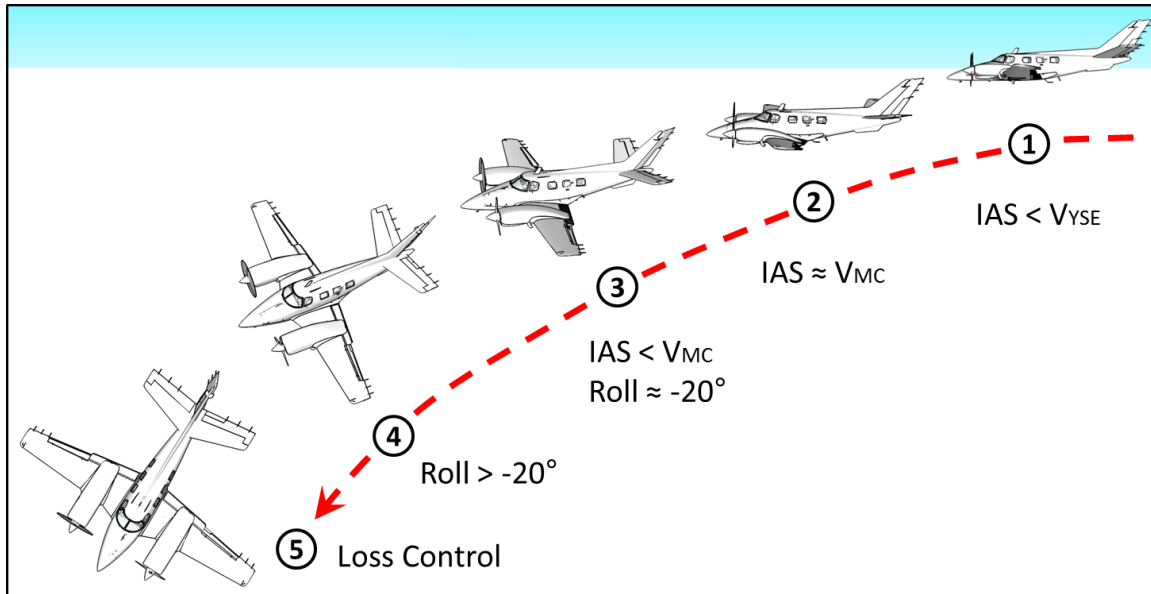
*Diagrama de las condiciones que llevaron a la pérdida de control de la aeronave HK3917G*

1. Al caer la velocidad por debajo de la  $V_{YSE}$  se redujo el régimen de ascenso de la aeronave.
2. Una vez que la velocidad indicada empieza a estar cerca de la  $V_{MC}$  se reduce el rendimiento de la aeronave, así como el tiempo de reacción del piloto para efectuar una maniobra de recuperación.

De acuerdo al cálculo de estimación de altura efectuado, la aeronave HK3917G se encontraba en fase de ascenso, muy cerca al terreno cuando se presentó la pérdida significativa de empuje en el motor izquierdo, condición corroborada por el personal de la torre de control, así como la grabación de video de la cámara de seguridad del Aeropuerto Internacional de Eldorado, donde se evidenció la disminución de altitud segundos después de despegar, haciendo que fuera técnicamente inviable recuperarse de la pérdida de control.

Debido a la ausencia de grabaciones de voz durante la falla de motor presentada, el análisis investigativo no pudo determinar con precisión la correcta o incorrecta aplicación de los procedimientos de emergencia efectuados por parte del piloto; sin embargo, la pérdida de control en vuelo pudo ser generada probablemente por:

- a) Deficiencias al identificar oportunamente la falla en el motor izquierdo.
- b) Falla al establecer la velocidad de mejor régimen de ascenso con un motor VYSE.
- c) Falla al ajustar la potencia máxima al motor operativo.
- d) Fallas al aplicar eficientemente el timón de dirección y/o su compensador durante la guiñada presentada.
