# 항공기 준사고 조사 보고서

활주로에 무단 진입하여 다른 항공기와 충돌위험 발생  
중국남방항공

A319-132, B6039

청주공항 활주로 24R(유도로 B3에서 활주로 진입 지점)

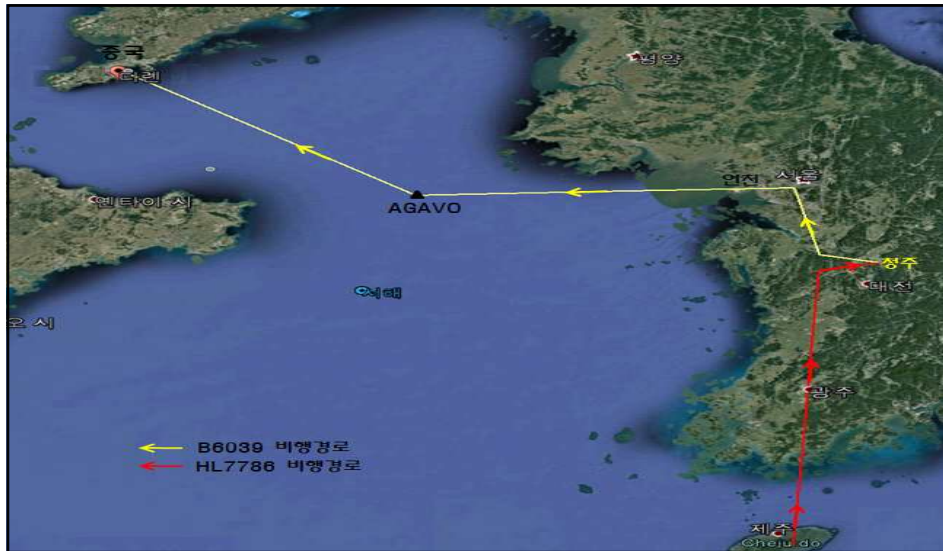
[그림 1] B6039와 HL7786의 비행경로

대한항공 소속 항공기 HL7786<sup>4)</sup>가 제주공항을 출발하여 2016년 3월 18일 13:12경 청주공항 활주로 24R에 접지하여 착륙활주 중 활주로 중간 지점인 유도로 B3에서 허가 없이 활주로 24R로 진입하는 중국남방항공 소속 항공기 B6039<sup>5)</sup>를 발견하고 활주로 중심선에서 왼쪽으로 긴급하게 회피 기동하여 충돌을 피하였다.

HL7786이 청주공항 접근 시에는 안개가 끼어 있어 중원접근관제소 레이더 관제사의 감시 하에 계기착륙시설(ILS)<sup>6)</sup>을 이용하여 활주로 24R로 접근하여 착륙하였다. 또한 B6039는 중국 대련공항으로 비행하기 위하여 청주공항 유도로 B3를 경유하여 활주로 24R로 지상활주 중이었다.

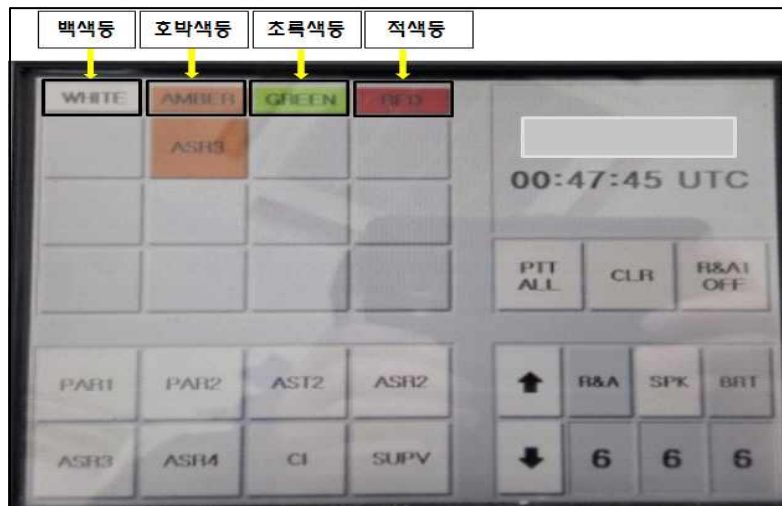
[그림 2] 관제탑과 레이더관제실에 설치된 시각협조장치

레이더관제사는 13:07:30에 HL7786이 최종접근 4마일 지점을 통과할 때 [그림 2]의 시각협조장치<sup>9)</sup>의 초록색등을 깜박<sup>10)</sup>이며 청주관제탑 국지관제사에게 HL7786이 최종 접근 4마일을 통과하고 있음을 알렸다. HL7786이 최종접근 4마일을 통과하는 것을 확인한 국지관제사는 시각협조장치의 초록색등을 지속상태<sup>11)</sup>로 바꾸고 레이더관제사에게 유선망을 통하여 HL7786의 착륙허가를 발부하도록 지시하였다.

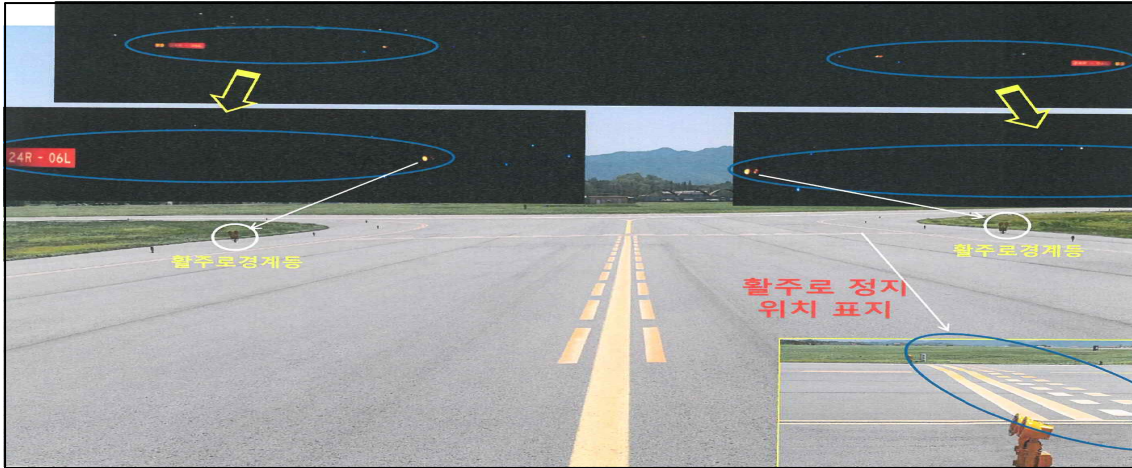
[그림 9] 청주공항 활주로 정지위치 표시

볼 수 있도록 정렬 되어 있다. 청주공항 유도로 B3의 활주로경계등은 노출형으로 설치되어 있다.

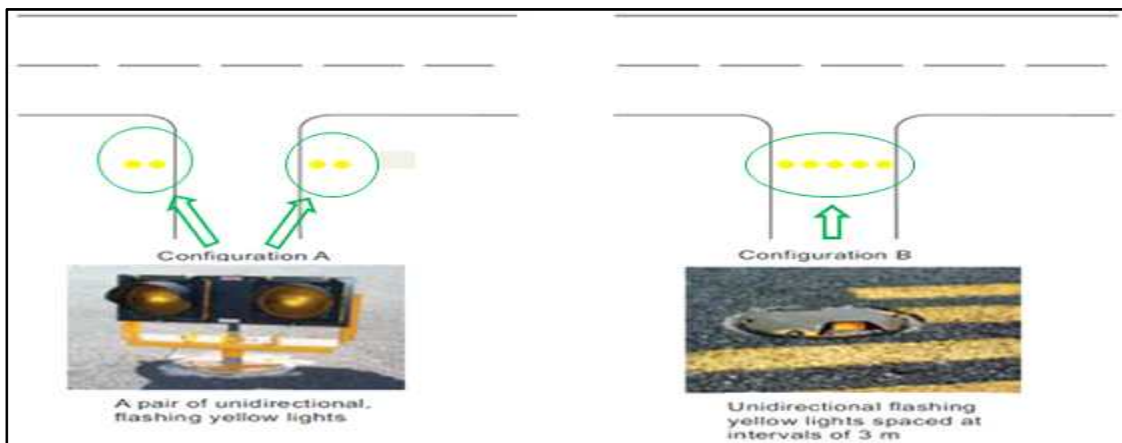
[그림 10] 노출형 및 매립형 활주로경계등

활주로경계등은 유도로 상에서 운행 중인 조종사와 차량 운전자들에게 사용 중인 활주로에 무단으로 진입하지 못하도록 알려주기 위해 활주로 정지선 위치에 설치하는 등화로서 [그림 10]와 같이 노출형과 매립형이 있다.

[그림 10]의 왼쪽 그림과 같이 노출형은 유도로 좌우에 설치되어 단방향 황색등이 교대로 점등되며 활주로 정지위치로, 지상활주하는 항공기의 조종사가

[그림 10]의 오른쪽 그림과 같이 매립형은 유도로 상에 3m 간격으로 설치되며 불빛은 명멸하는 황색 단방향이며 광선은 정지위치 표지에 수직으로 활주로 진입방향을 향하여 교대로 점등된다. 인접된 등은 교대로 점등되어야 하고 교대되는 등 은 반드시 동시에 점등되어야 한다.
