דוח חקירה בטיחותית

(דוח סופי)

תיק תקרית מס' 45-16

- נטייה מטה של זנב המטוס תוך כדי פריקתו -

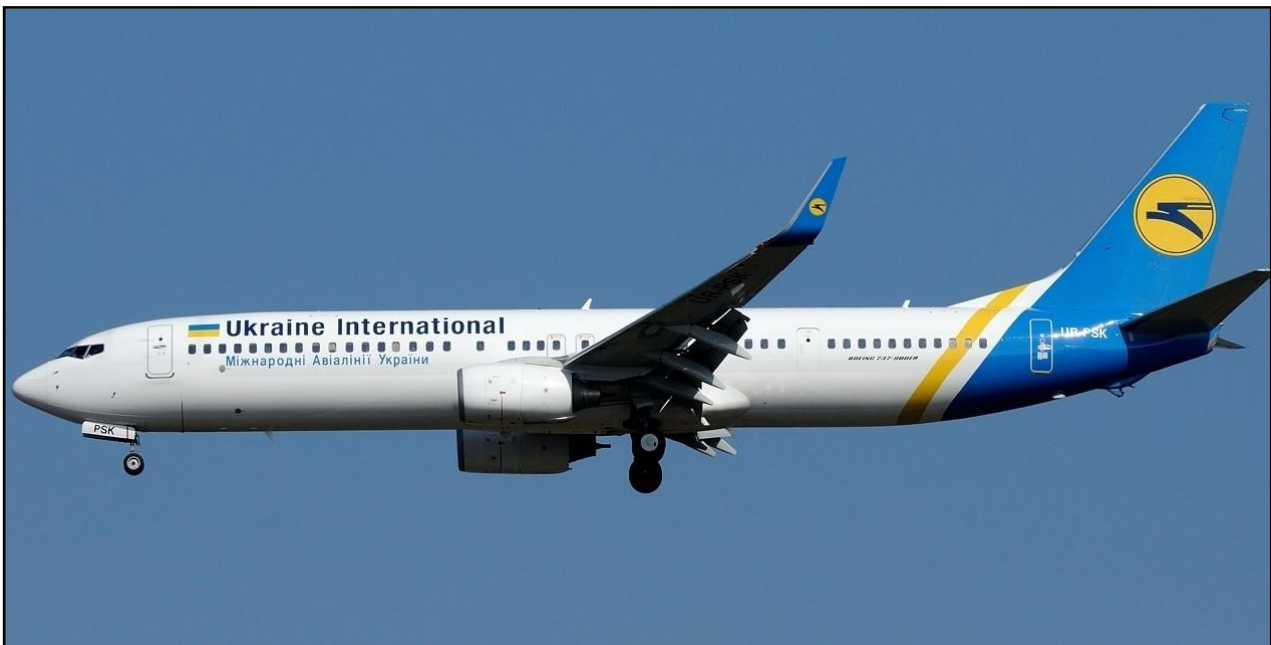
המטוס נשוא התקרית

בעת פריקת מטוס מדגם 737-900ER של חברת התעופה הבינלאומית של אוקראינה (UIA) בשער B3 בנמל התעופה בן-גוריון, החל לפתע זנב המטוס לנטות מטה ואף המטוס להתרומם. תנועת אף המטוס מעלה נעצרה כאשר דלת הכניסה השמאלית קדמית של המטוס פגשה את חיפוי השרוול של עמדת החניה. לדלת הכניסה של המטוס ולחיפוי השרוול נגרמו נזקים, לא היו נפגעים. הטיסה חזרה לקייב בוטלה.
