ЗАТВЕРДЖУЮ
Директор Національного бюро з
розслідування авіаційних подій та
інцидентів с цивільними ПС

Остаточний звіт
за результатами розслідування катастрофи
з літаком Z-37, зав. № 09-12, без реєстраційних номерів,
який належить приватній особі,
що сталася 25.05.2016
біля н.п. Родовичи, Туринського р-ну, Волинської обл.

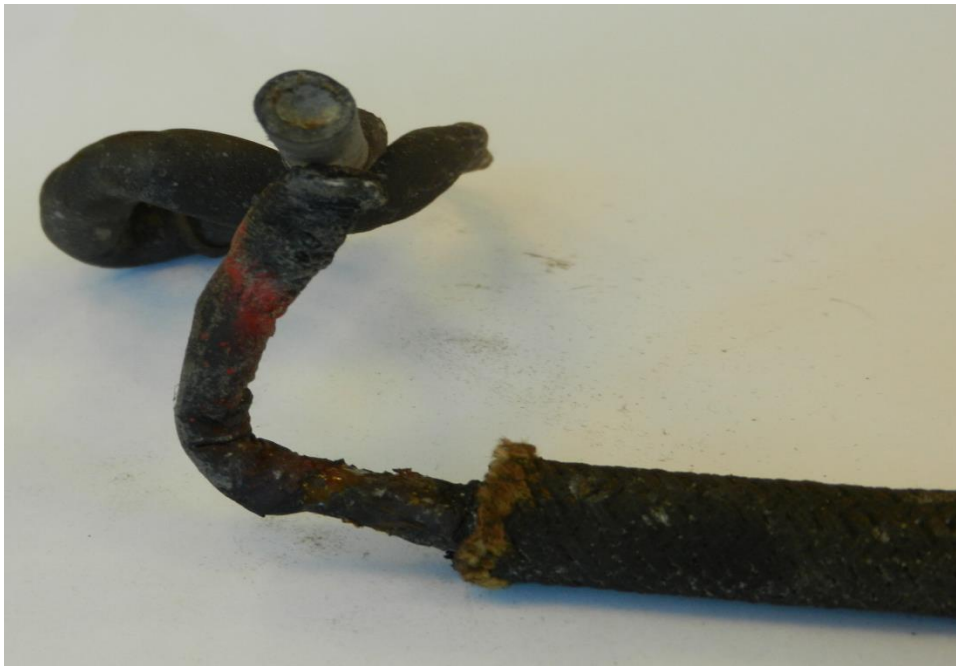
Двигун порушений від удару о землю. Повітряний гвинт порушений. Стан порушених лопатей гвинта вказує на те, що двигун не працював в момент зіткнення з землею, про що вказує одна лопать ціла, друга загнута по лінії удару о землю.

Комісія вважає, що найбільш ймовірною причиною вимкнення двигуна в повітрі стала через герметично закупорену личинками комах трубку дренажу бака, тобто сполучення з атмосферою не було, що унеможливило живлення двигуна паливом завдяки виникненню вакууму в надпаливному просторі баку. При таких обставинах паливний насос не в змозі подавати пальне у двигун.
