항공기준사고 조사보고서

착륙 중 후방동체 지면접촉
티웨이항공 282편
B737-800, HL8253
인천국제공항 활주로 34
2016. 8. 7.

항공·철도사고조사위원회, 착륙 중 후방동체 지면접촉, (주)티웨이항공, HL8253, B737-800, 인천국제공항 활주로 34, 2016. 8. 7. 항공기준사고 조사보고서 ARAIB/AIR1605, 대한민국 세종특별자치시

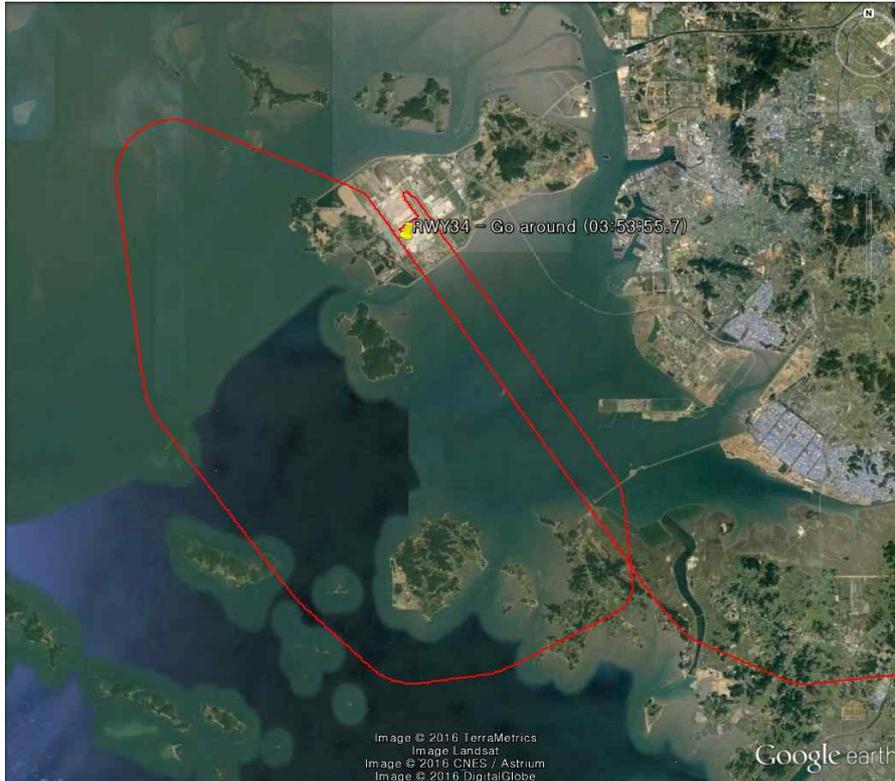
[그림 1] HL8253 이착륙 비행경로(인천국제공항)

[그림 1]은 인천공항에서 HL8253의 비행경로이다.

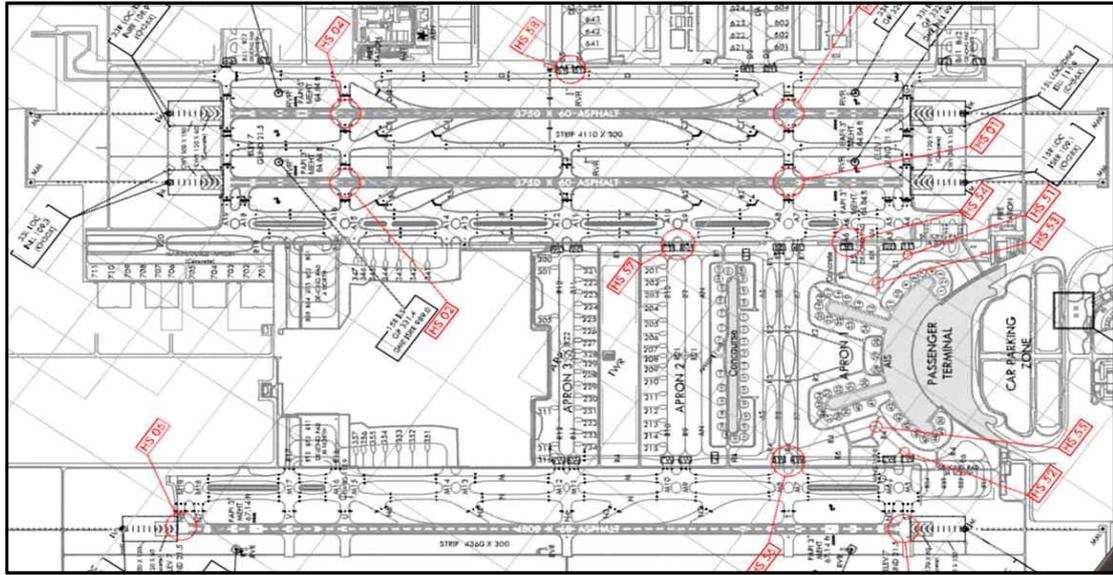
[그림 7] 인천공항 활주로 배치도

인천공항의 활주로는 15R/33L, 15L/33R, 16/34 등 3개로 구성되어 있다. 활주로 33L/15R, 33R/15L는 길이 3,750m, 폭 60m의 콘크리트이며, 활주로 16/34은 길이 4,000m, 폭 60m의 콘크리트이다. 각 활주로 끝에 길이 120m, 폭 60m의 콘크리트 정지로, 길이 300m, 폭 150m의 개방구역이 설치되어 있다.

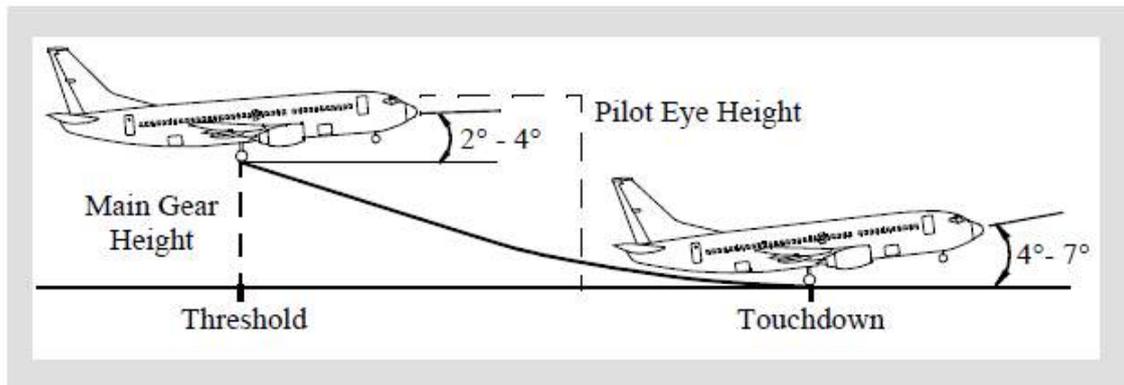
[그림 11] 정상착륙자세

정상적인 착륙과정에서 시단을 통과할 때와 접지할 때의 기수의 정상착륙 자세는 [그림 11]과 같다.

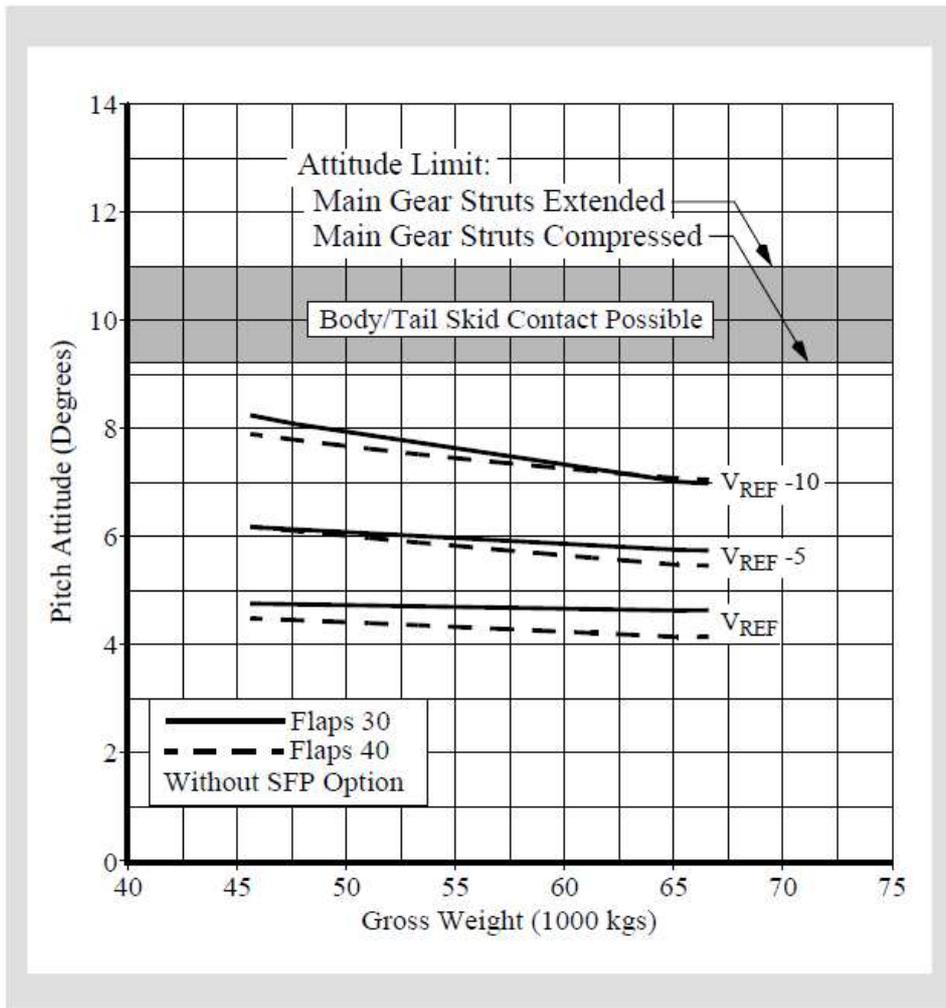
[그림 12] 접지속도에 따른 피치자세와 동체접촉 피치자세

조종사운영교범 5.9.1.4에 'B737-800은 기수자세가 9.0° 를 초과하면 후미 접촉이 발생할 것이다. 이륙 시에는 바퀴들이 활주로에 접지되어있고 착륙장치 strut들이 펼쳐진 상태에서 11° 를 초과하면 후미 접촉이 발생할 것이다.'라고 기술되었다.

[그림 12]와 같이 항공기가 접지 시에 주륜의 strut가 압축되었을 때는 기수의 자세가 약 9.2° , 주륜의 strut가 펼쳐져 있을 때에는 기수의 자세가 약 11° 에서 동체가 지면과 접촉될 수 있다.
