МИНИСТЕРСТВО ТРАНСПОРТА И КОММУНИКАЦИЙ
РЕСПУБЛИКИ БЕЛАРУСЬ

КОМИССИЯ ПО РАССЛЕДОВАНИЮ
АВИАЦИОННЫХ ПРОИСШЕСТВИЙ

ОКОНЧАТЕЛЬНЫЙ ОТЧЕТ
по результатам расследования авиационного происшествия
с гидросамолетом Че-23М, государственный регистрационный знак
EW-327SL, произошедшего 27.08.2016 в Браславском районе Витебской
области Республики Беларусь

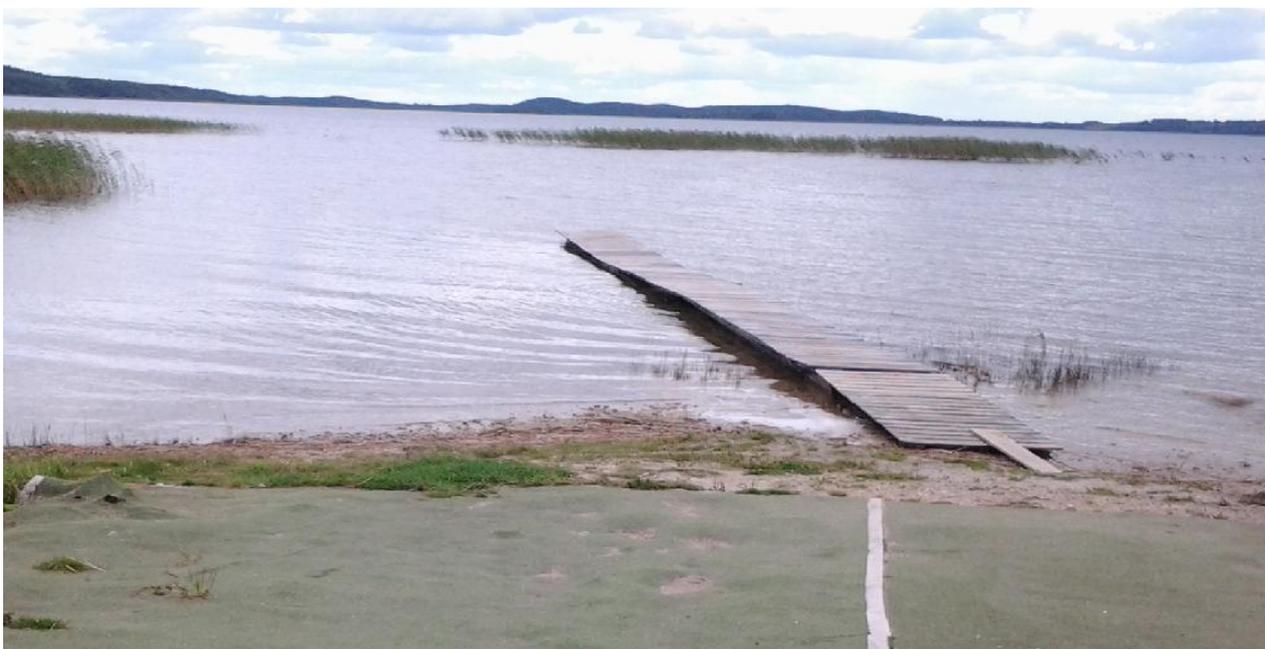
Фото 2. Гидроплощадка «Снуды»

Посадочная гидроплощадка «Снуды» (фото 2) расположена на северной окраине оз. Снуды, в 100 м южнее д. Красногорка Браславского района Витебской области.

Подходы с северного направления ограничены: жилыми зданиями, деревьями высотой до 15 м и мачтой ветроэлектрической установки высотой 75 м, с остальных направлений – открытые.

Инструкция по производству полетов на гидроплощадке «Снуды» не разработана.
