Untersuchungsbericht

Sicherheitsuntersuchungsstelle des Bundes
GZ: BMVIT-85.240/0001-IV/SUB/ZLF/2018

**Unfall
mit dem Hubschrauber der
Type Robinson R66,
am 08.09.2016,
um ca. 19:08 Uhr UTC im Gößnitztal,
Gemeinde Heiligenblut,
A-9844 Spittal an der Drau,
Kärnten**

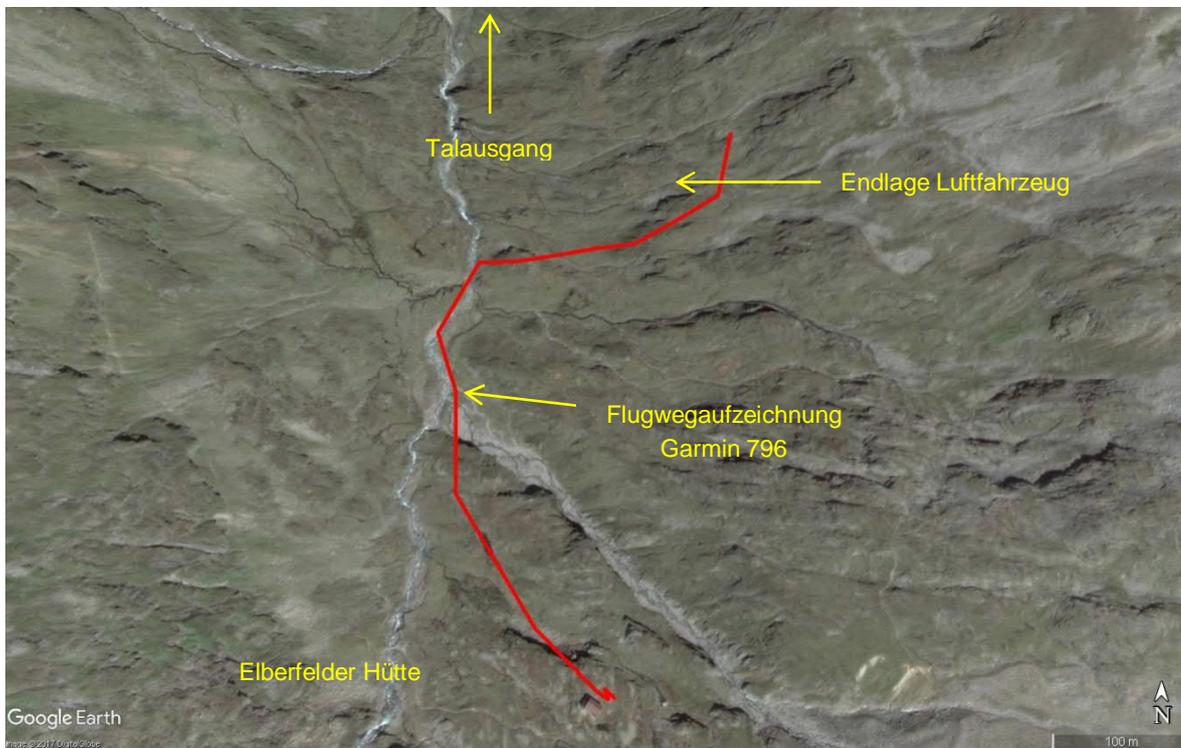
Abb. 1: Flugweg (Quelle: Google Earth)

(Osten) geändert. Nach ca. 1 Minute und 30 Sekunden Flugzeit, bei einem geflogenen Kurs von 69° und einer Fluggeschwindigkeit von ca. 53 Kts konnten vom Passagier Steine und Felsen im Lichtkegel des Landescheinwerfers wahrgenommen werden. Darauf folgend steuerte der Pilot mit Hilfe des zyklischen Blattverstellhebels den Hubschrauber in eine steile „Nose up Position“ (die Luftfahrzeug Nase zeigt dabei steil nach oben). Kurze Zeit darauf kollidierte das Luftfahrzeug auf ca. 2358 m (7736ft) ü.d.M. mit felsigem Untergrund.

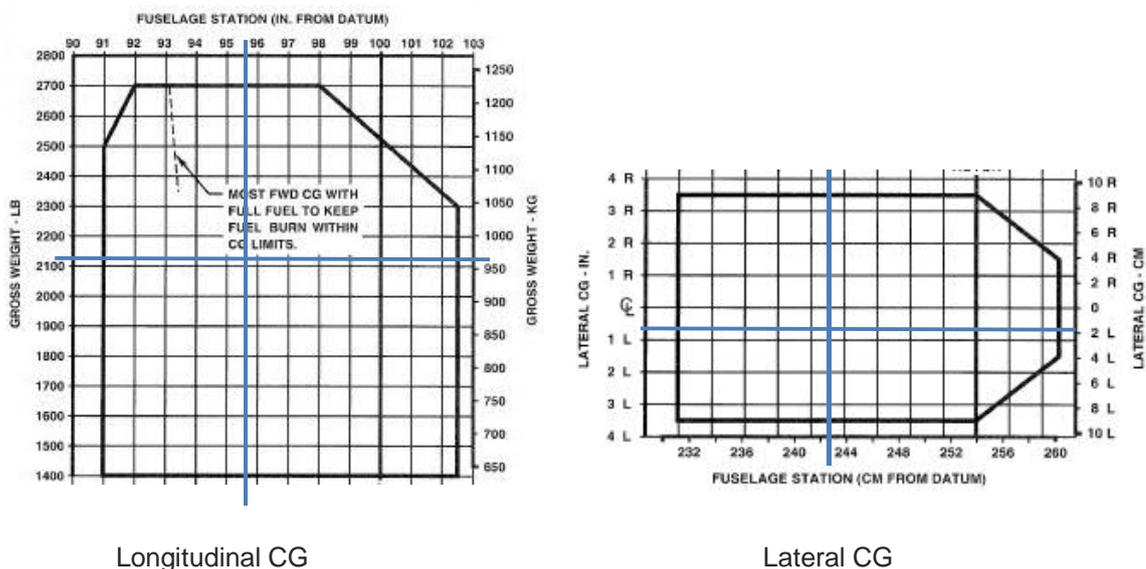
Abb. 2: Darstellung Weight & Balance (Quelle: SUB)

Laut Wiegebericht Berichtigung vom 17. Februar 2016 betrug das Leergewicht des Hubschraubers 1382,30 lbs, das maximale Abfluggewicht 2700 lbs. Zum Unfallzeitpunkt befanden sich der Pilot mit einem Körpergewicht von ca. 90 kg und ein Passagier mit einem Körpergewicht von ca. 85 kg an Bord. Die mitgeführte Standardausrüstung entsprach der Ausrüstungsliste laut Anhang zum Wie-gebericht. Das mitgeführte Gepäck wurde auf den rückwärtigen Sitzen des Luftfahrzeuges abge-legt und betrug ca. 40 kg.

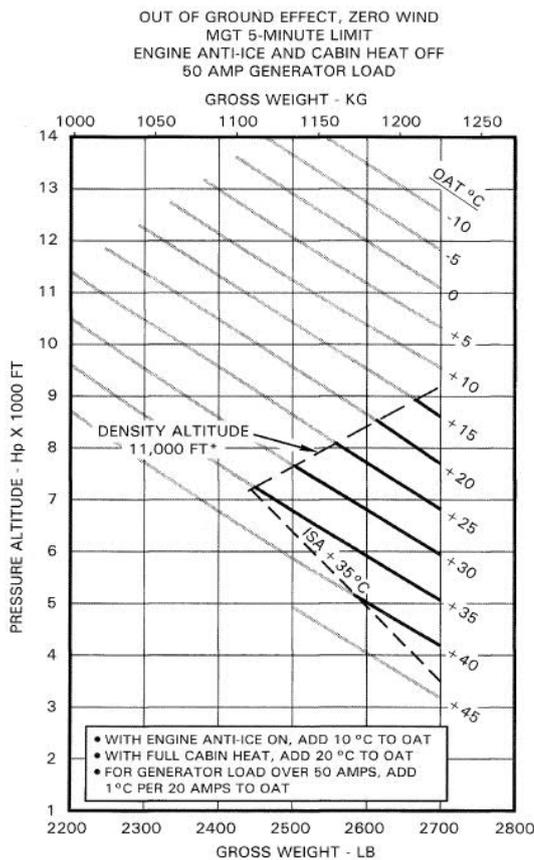
Abb. 15: Hover out of Ground Effect Performance Chart (Quelle: Flughandbuch Robinson R66)

*Hover performance substantiated up to 11,000 feet density altitude. Data beyond ISA + 35°C and above 11,000 feet density altitude is presented only to determine performance with engine anti-ice, cabin heat, and/or generator loads over 50 amps.
