КОМИССИЯ ПО РАССЛЕДОВАНИЮ СЕРЬЕЗНОГО АВИАЦИОННОГО
ИНЦИДЕНТА

ОКОНЧАТЕЛЬНЫЙ ОТЧЕТ

по результатам расследования серьезного авиационного инцидента
с самолетом Cessna 560XL, регистрационный знак YU-PMK,
авиакомпания «AIR PINK DOO BEOGRAD», произошедшего 07.01.2017

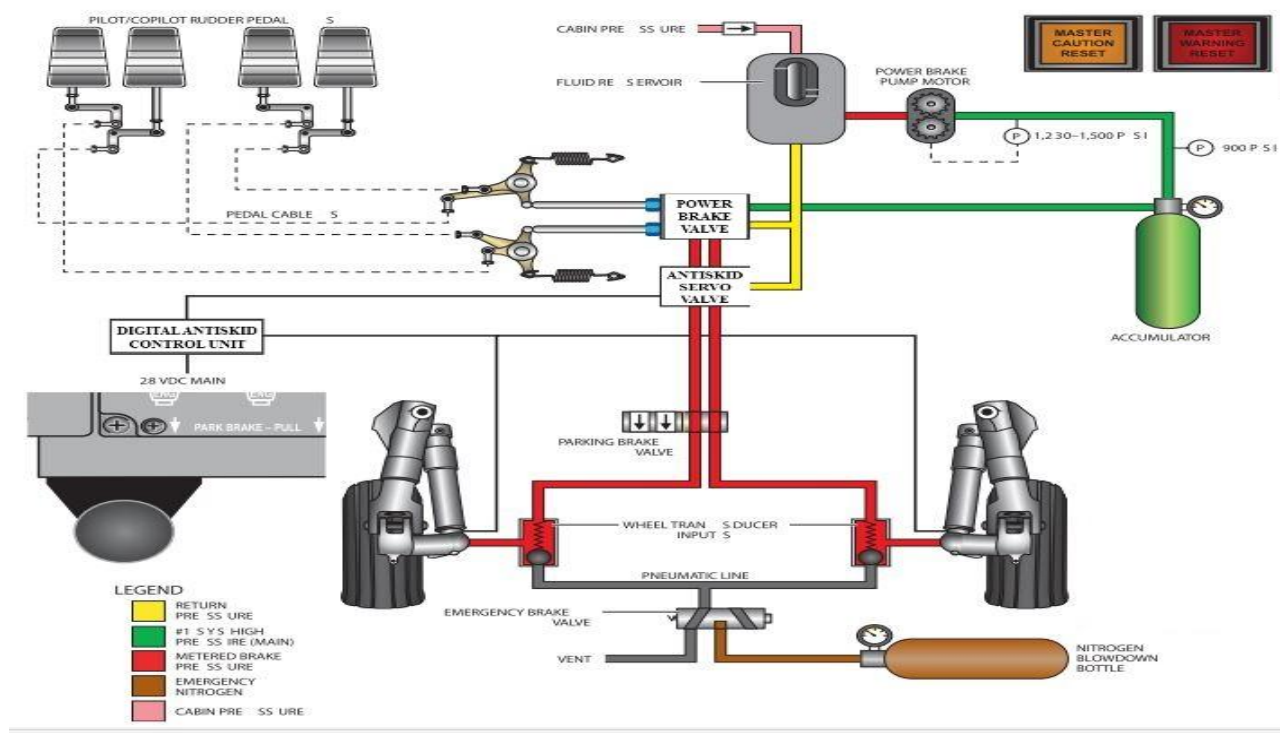
Схема 2. Функциональная схема тормозной и антиюзовой систем

Пневматическая емкость с азотом служит в качестве резервного источника подачи давления в тормоза при использовании аварийной тормозной системы. При применении аварийной тормозной системы антиюзная система не работает (схема 2).

При движении ВС по земле датчики угловой скорости вращения колес посылают на цифровой блок управления электрические сигналы, после обработки которых, из указанного блока по электрической цепи управляющие сигналы поступают на сервоклапан, который перераспределяет и дозирует величину давления гидрожидкости между магистралями высокого и низкого давления в зависимости от поступивших управляющих сигналов. Это не препятствует вращению колеса, но позволяет избежать юза. Более низкое давление в тормозе поддерживается на уровне, который замедляет угловую скорость вращения колеса, не вызывая при этом его полной остановки и скольжения по ВПП.

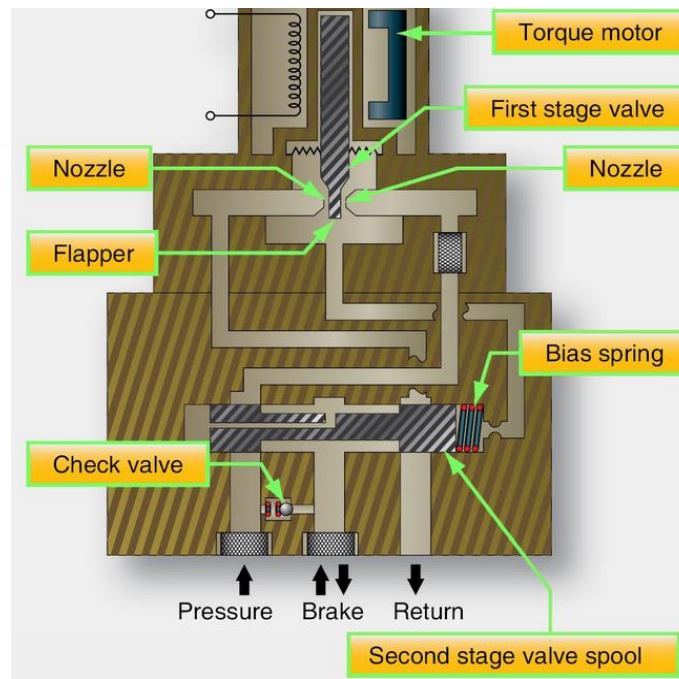
Схема 4. Принцип работы сервомеханизма

Получив сигналы от цифрового блока управления, сервоклапан начал автоматически регулировать давление в тормозах основных колес шасси через сервомеханизмы правого и левого колес, в минимальные промежутки времени соединяя контур высокого давления с возвратной линией гидравлической системы (схема 4).

Поскольку сервоклапан управляется электрически, функция растормаживания без подачи электроэнергии отсутствовала бы на обоих колесах шасси.
