飛航安全調查委員會

航空器飛航事故 調查報告（第一冊）

凌天航空公司 BELL-206B 型機

於花蓮縣豐濱鄉執行空拍作業時墜毀

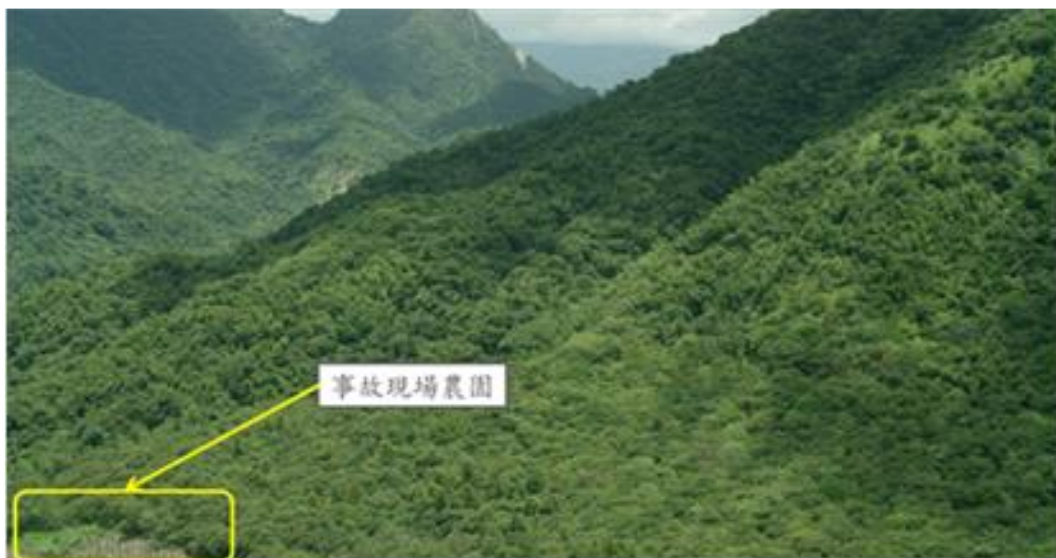
圖 1.11-6 第 72 段影片編號 5,400 幅影像圖

經檢視最後一段影片（第 72 段）發現，自第 5,060 至 6,060 幅畫面間（影片時間約 105.5 秒至 126.4 秒之間）約 20 秒左右之畫面中曾拍攝到事故現場協進農場及可辨識之相關地物，詳圖 1.11-6。

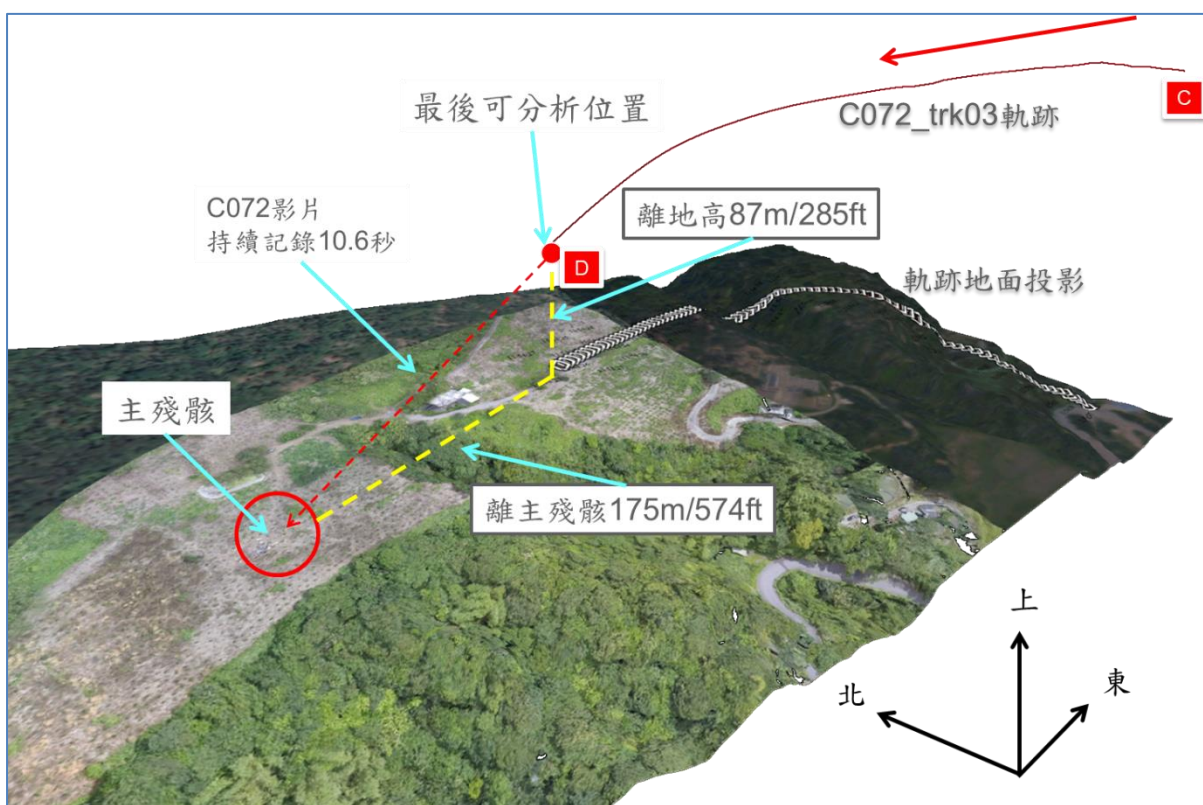
圖 1.11-11 第 72 段影像第 2 段飛航軌跡與事故現場套疊圖

第二段 1154:06.5 時至 1154:27.25 時(C→D)，該機航跡由北左轉至 246 度、平均地速 40 浬/時，飛行高度由 915 呎爬升至 932 呎再下降至 581 呎，伴隨之下降率由 180 呎/分增至 1,680 呎/分。1154:06.5 時至 1154:13.5 時期間，該機鏡頭由偏轉狀態回復穩定，此 7 秒對應地速及下降率計算結果僅供參考。1154:27.25 時為最後可分析影像（第 6,060 幅），該機位於主殘骸東北東方 175 公尺，離地高度約 285 呎（事故現場主殘骸區之海拔高度 295 呎）。該段影像之飛航軌跡可進一步推算相關飛航參數（地速、升降率、航跡），詳圖 1.11-12 及圖 1.11-13。圖 1.11-12 中粉紅色區域為分析主旋翼轉速的區段，詳附錄 2。

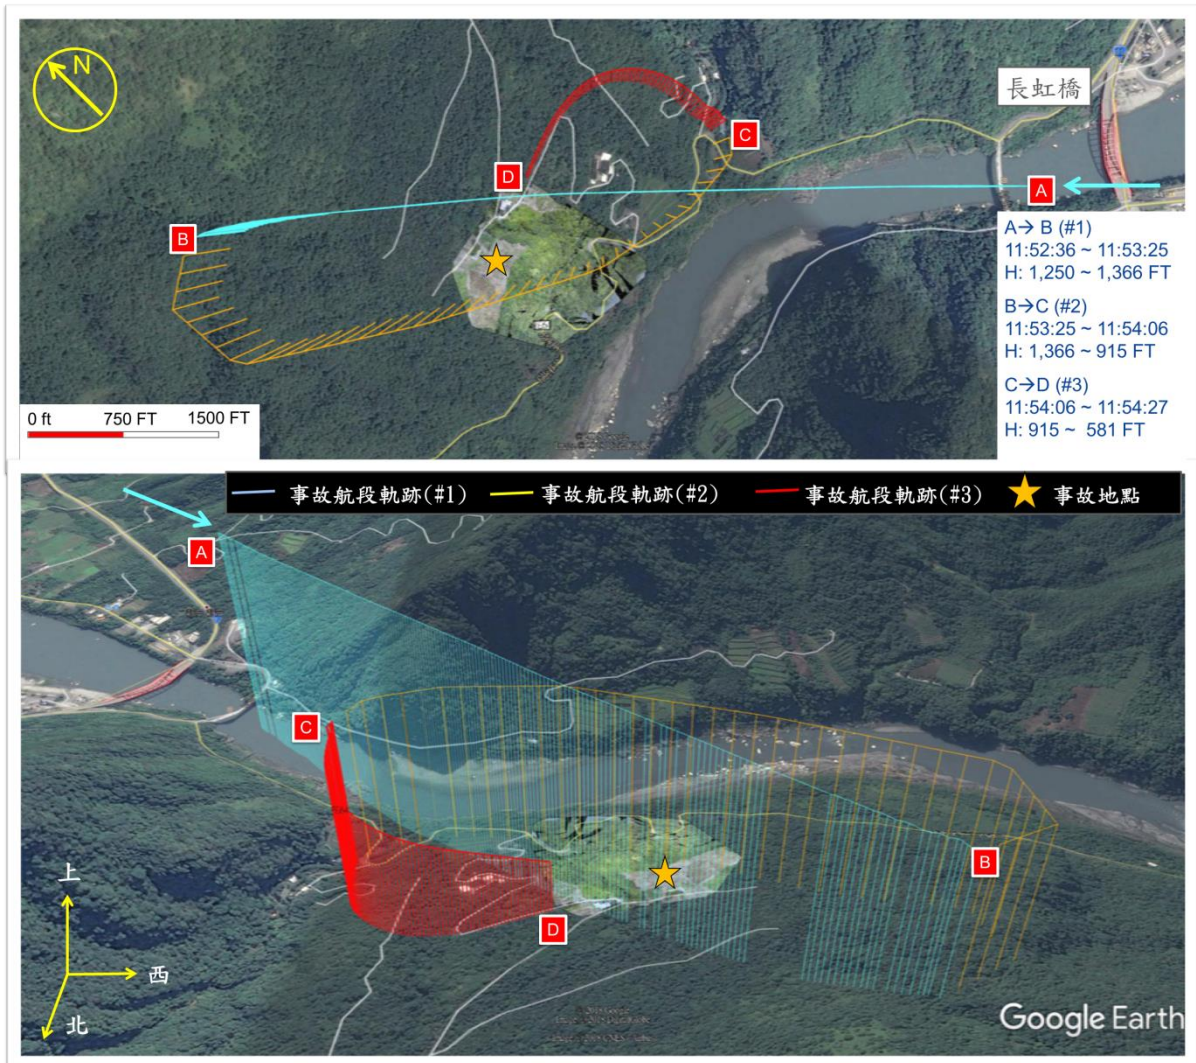
圖 1.11-14 第 72 段影像之飛航軌跡分析

圖 1.11-14 為根據第 72 段影像所計算之飛航軌跡及鏡頭向上拍攝期間之推斷軌跡（黃色線段）。

1. 所有軟體分析結果均假設 Cineflex ELITE 攝影機軌跡為飛航軌跡。
2. 部份機載影像因拍攝中鏡頭焦距變化過大，只能人工比對拍攝區域，無法使用軟體計算飛航軌跡。
3. 事故區域的機載影像軌跡精確度優於 20 公尺；其他區域的機載影像軌跡精確度優於 200 公尺。
4. 第 72 段影像於相機鏡頭向上轉動期間，因晃動會導致短暫的地速及下降率震動，其計算結果僅供參考。
5. 1154:27.25 時，該機相機停止記錄前 10.6 秒之位置，位於主殘骸東北東方 175 公尺，離地高度約 285 呎。參考航跡 246 度、地速 40 哩/時，高度 581 呎，下降率 1,680 呎/分。

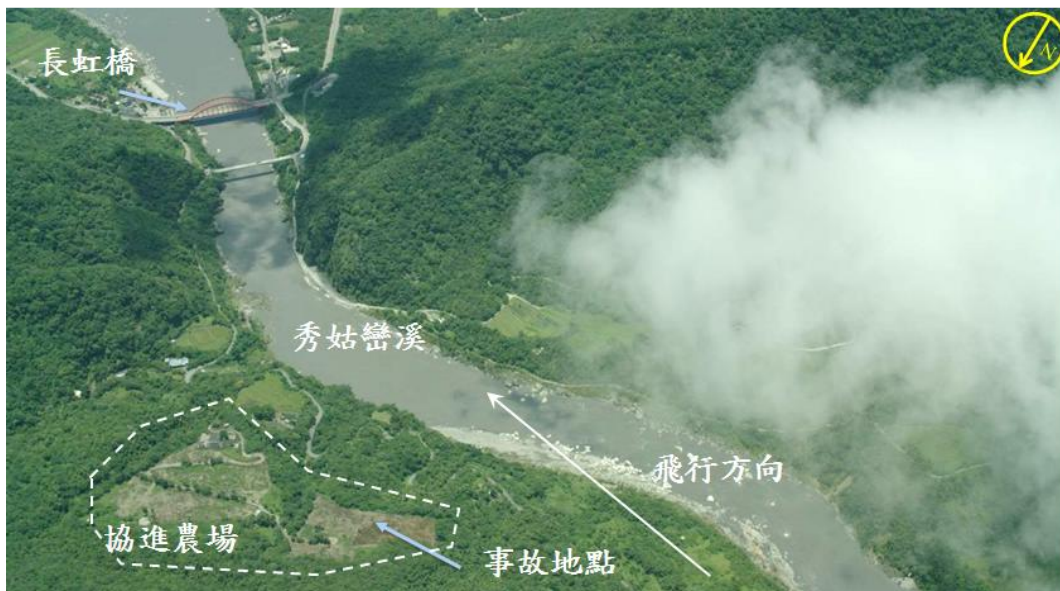
圖 1.12-3 事故機拍攝之事故現場影片截圖

根據第 48 段影像紀錄，約 1127:13 時，該機曾沿著秀姑巒溪飛越協進農場上空，詳圖 1.12-3。

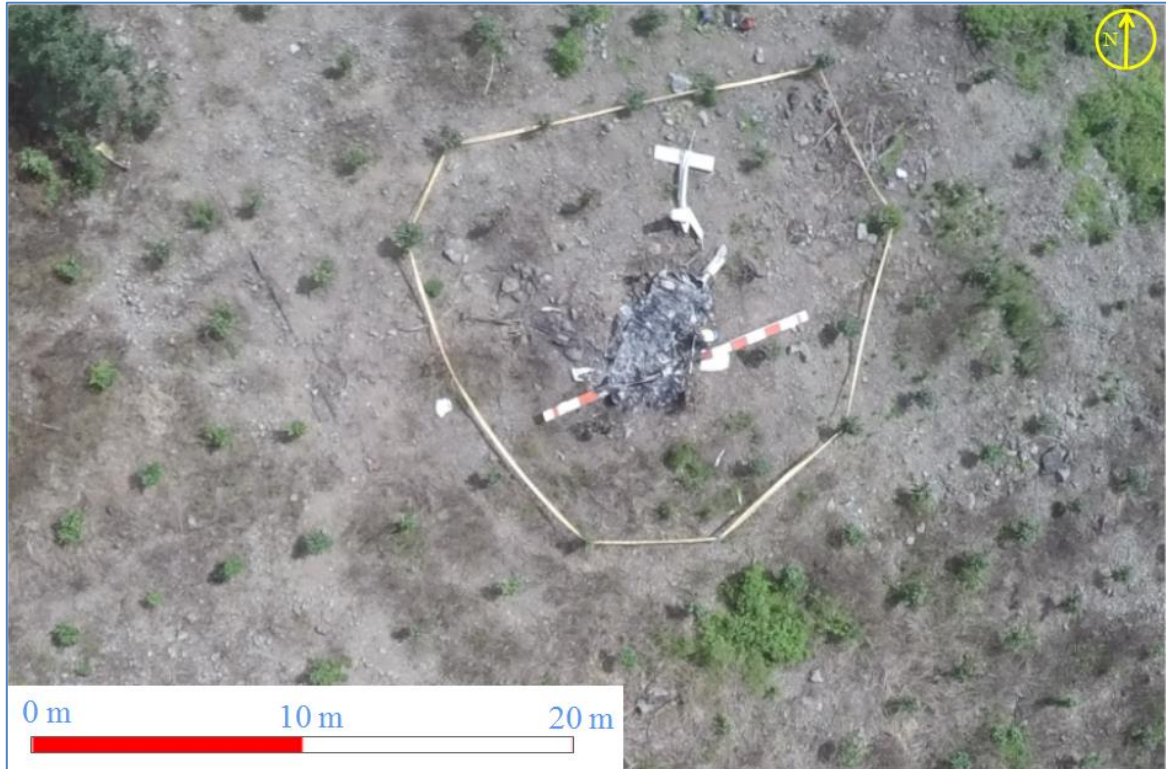
圖 1.12-4 事故現場空拍圖

專案調查小組於事故隔日上午 9 時抵達事故現場，使用高精度衛星接收機及遙控無人機空拍系統進行量測作業，圖 1.12-4 為事故現場空拍圖，主殘骸區域約 10 公尺乘 10 公尺見方，殘骸多集中於一處，另外有零件散落於主殘骸附近，詳圖 1.12-5。事故現場測量結果彙整於表 1.12-1。

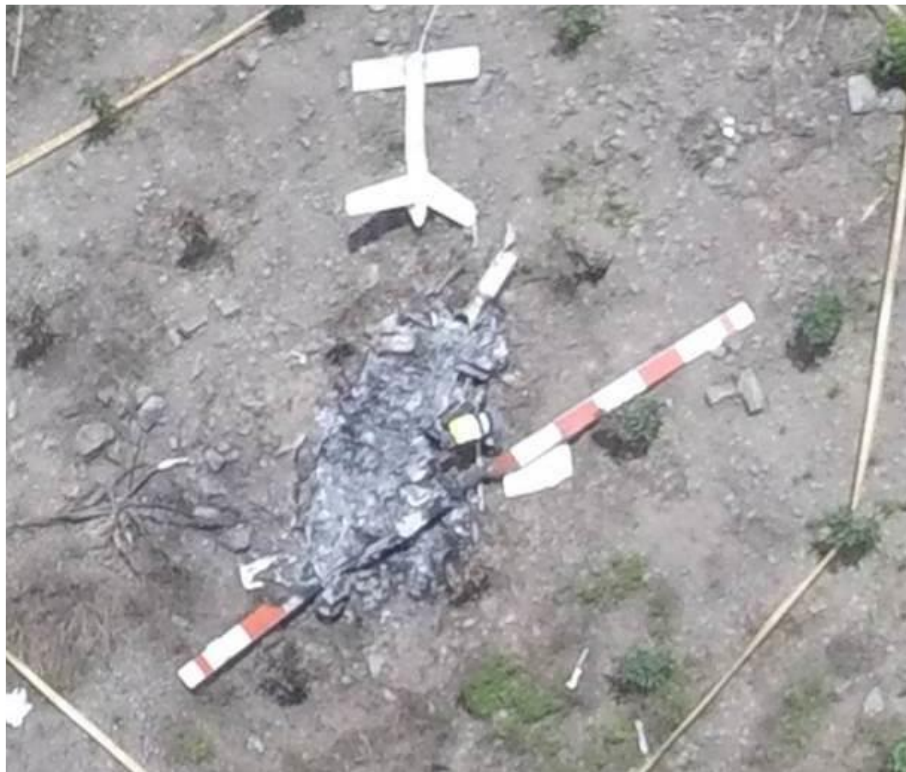
圖 1.12-6 尾桁斷落情形

仍連接於主旋翼轂上，其中一片主旋翼翼根燒損但未斷開，另一片主旋翼僅翼根固定螺桿附近有火燒痕跡。機身主殘骸集中，駕駛艙及客艙機身結構及蒙皮完全焚毀（詳圖 1.12-7）、主齒輪箱外殼燒熔內部齒輪裸露（詳圖 1.12-8）、左、右前段起落架滑橇折斷，後段插入地面（詳圖 1.12-9）、尾傳動軸因過載從與自由飛輪向後連接之短軸處扭斷，如圖 1.12-10 右下圖紅圈處、斷開之尾桁內部包含尾齒輪箱及部分尾旋翼傳動軸，尾齒輪箱輸出軸連接尾旋翼總成、兩片尾旋翼片自尾旋翼根部斷裂（詳圖 1.12-10 右上圖）、垂直安定面仍固定在斷開之尾桁上，垂直安定面底部連接尾橇位置附近有碰撞痕跡（詳圖 1.12-11），發動機燃油管自與燃油箱出口與燃油過濾器接頭處斷落（詳圖 1.12-12），其餘各部位零附件及管路仍在原有位置（詳圖 1.12-13），前述圖 1.12-8 至圖 1.12-13 之各殘骸於機體位置如圖 1.12-14 所示。

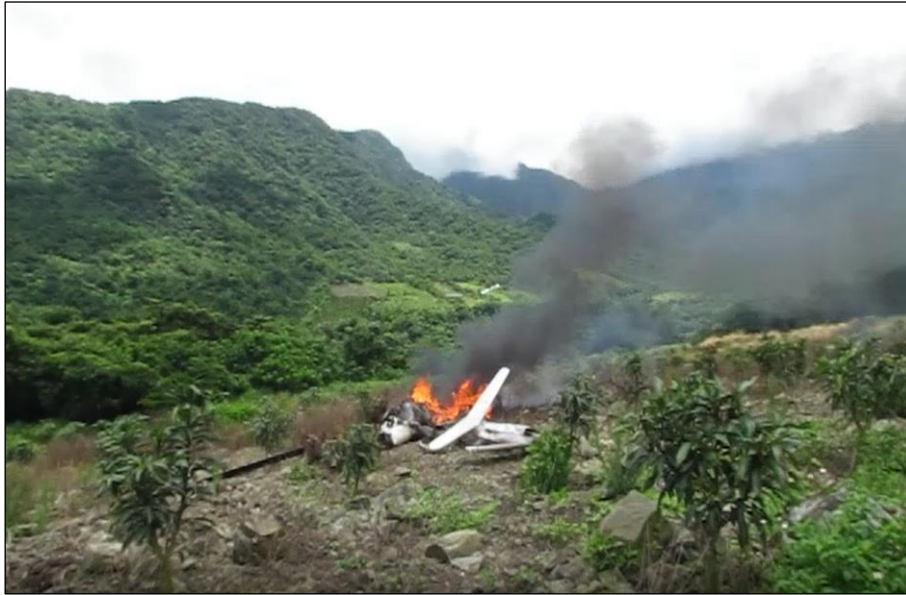
圖 1.14-1 現場消救影片截圖

依內政部消防署災害通報單紀錄：消防署於 1156 時接獲報案，出動 6 車 11 人前往搶救，1211 時救災人員抵達現場，1310 時撲滅火勢，機上 3 人死亡。據花蓮鳳林分局提供現場消防影片（詳圖 1.14-1 至 1.14-3），以及該分局提供之現場搶救紀錄照片（詳圖 1.14-4）顯示，消防車抵達事故現場時事故機仍在燃燒，現場火勢猛烈並產生大量濃煙（詳圖 1.14-5）。調查小組抵達現場後，發現火燒後之機體結構崩塌，呈現焦黑碳化，集中於約 5 公尺乘 3 公尺見方區域，詳圖 1.14-6。

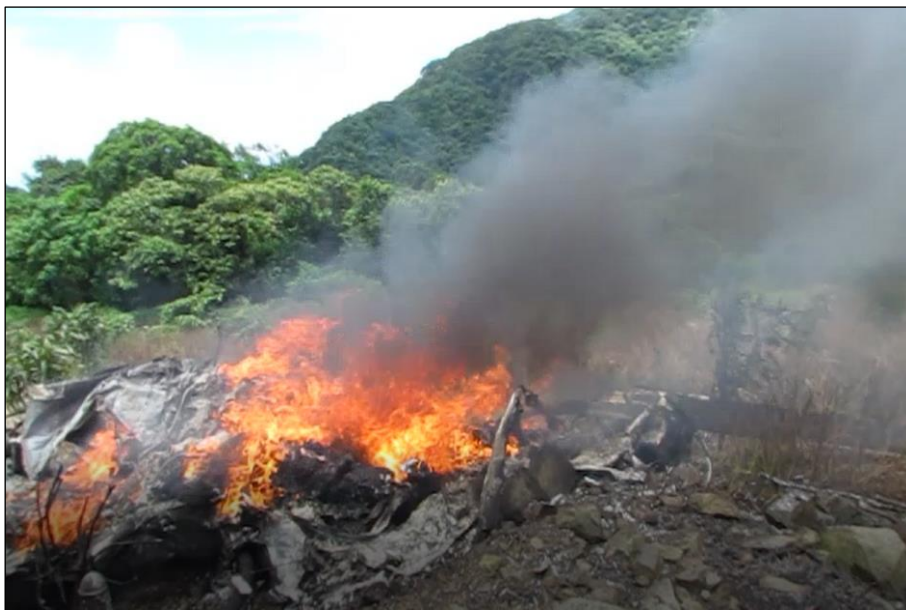
圖 1.14-5 現場消救影片截圖

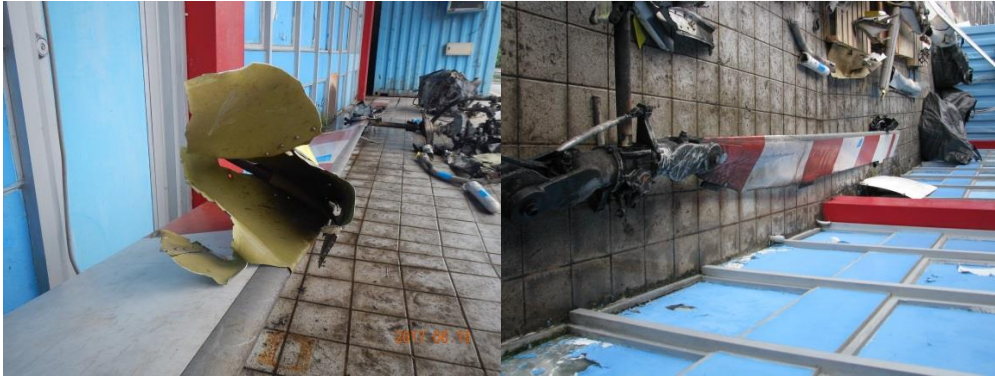
主旋翼除前述刮痕及輕微火損外，其餘外觀完整（詳圖 1.16-3）。

圖 1.16-3 主旋翼外觀

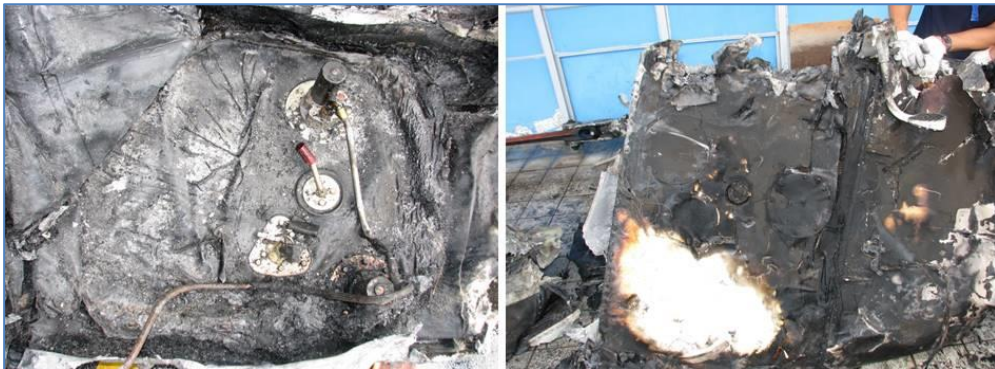
依據該型機飛機維修手冊，該油箱為具防撞（crash resistant）特性之囊袋式 L 型油箱，直立部分油箱為位於客艙座椅後的結構油箱，底部部分油箱則位於客艙座椅結構下方，圖 1.16-6 為燒毀之油箱；圖 1.16-7 為油箱底部燒毀狀況，左圖為內部燒毀狀況，右圖為外部燒毀狀況；油箱底部外觀詳圖 1.16-8 左上圖，標示有 A、B 及 C 部位，其各別近照圖及過載裂痕位置詳右上圖及下兩圖。

圖 1.16-7 油箱底部內外部燒毀狀況

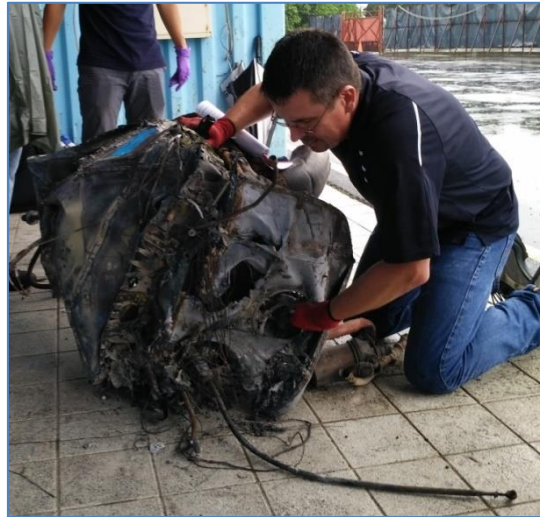
發動機本體檢驗包含外觀檢查及拆解檢查兩部分。民國 106 年 6 月 17 日至 18 日，專案調查小組在 Bell 直昇機公司及 Rolls-Royce 發動機公司代表協助下，赴松指部發動機暫存處執行發動機檢查（詳圖 1.16-12）。發動機

轉子仍可以手旋轉而無卡滯現象；檢視發動機外部滑油、燃油管路及整流罩狀況，發現燃燒火源係來自發動機外部；發動機機外燃油管自與燃油箱出口與燃油過濾器接頭斷落，其他各部位零組件及管路仍完整。

圖 1.16-12 發動機檢查

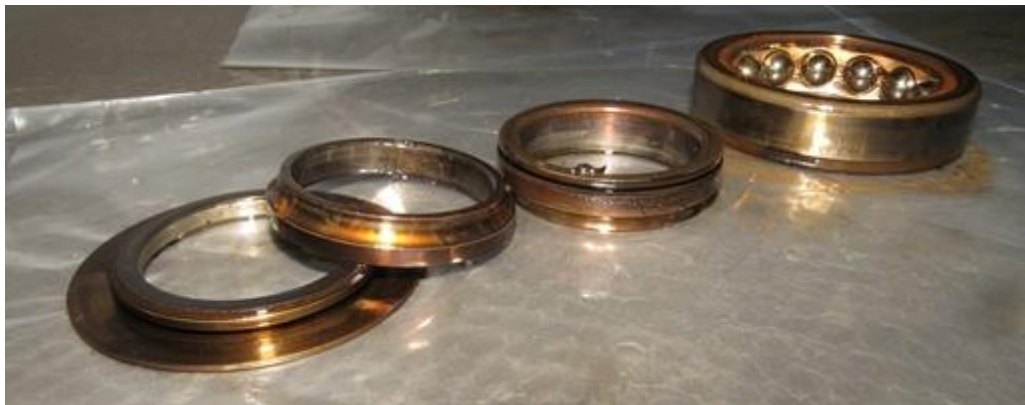
- 壓縮段：拆下壓縮器，將固定轉子葉片之轉子軸（以下簡稱轉子）與定子葉片之壓縮器匣（以下簡稱定子）分離後，發現定子在第一、二級轉子葉片轉動路徑表面有整圈刮痕（如圖 1.16-13 紅色虛線所示），檢視轉子及定子葉片，無明顯撞擊損壞痕跡。拆除位於壓縮段之 2 號軸承，檢視軸承內、外環及滾珠均無損壞（如圖 1.16-14 所示）。
- 燃燒段：觀察燃燒段內部、歧管及燃油輸送管路均完整，拆下燃油噴嘴，測試其燃油噴射角度、霧化效果及供油流量均正常。
- 渦輪段：檢查燃氣及動力渦輪葉片無任何撞擊損壞，機匣無裂痕，渦輪總成件可由第二級動力渦輪轉子連續自由轉動。

圖 1.16-14 2 號軸承

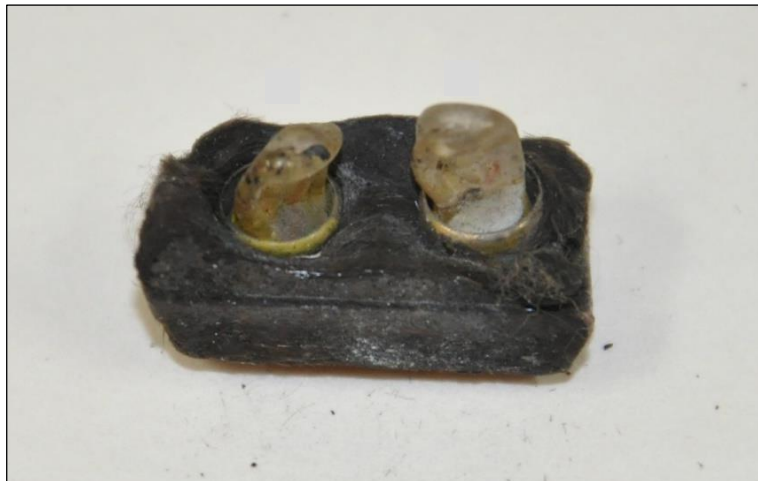
專案調查小組拆除 2 行 10 列，共 20 組警示燈。各組警示燈皆具 2 顆 327 型燈泡，共 40 顆燈泡。目視檢查發現下行第 10 列「ENG OUT」⁶警示燈，已遭火燒焦碳化無法進一步檢視外，其餘 38 顆燈泡進行顯微觀察。結果發現上行第 9 列 1 顆「TRANS OIL PRESS」⁷及下行第 10 列 2 顆「ROTOR LOW RPM」⁸燈絲呈現斷裂現象，其餘 35 顆燈絲完整未斷裂（詳附錄 9）。

圖 1.16-16 警示燈燈座及燈泡受損情形

依據 1.16.4 警示面板燈泡檢測，10 組警示燈，有 7 組警示燈之燈絲皆完整無斷裂，顯示該機墜地前該 7 組警示燈之相關系統並未致動。其餘 3 組警示燈，1 組「ENG OUT」警示燈，雖遭火燒焦碳化無法進步檢視，但依據前述分析，該機撞擊地面時發動機應係於運轉並傳送動力之狀態，該燈應未亮起；1 組「TRANS OIL PRESS」警示燈，共 2 顆燈泡，其中 1 顆燈泡燈絲斷裂，另 1 顆完整，顯示該機撞擊地面時該組警示燈亮的可能性較低。另依據 1.16.1.2 傳動系統，撓性主傳動軸其兩端彎曲斷裂面皆呈現過負載破壞，顯示該機撞擊地面時該撓性主傳動軸仍受前端主齒輪箱之驅動，依此研判該主齒輪箱應係正常狀態，該組「TRANS OIL PRESS」警示燈內之 1 顆燈泡之燈絲，應係冷態（未亮起之狀態）承受撞擊震動而斷裂。

另 1 組「ROTOR LOW RPM」警示燈，共 2 顆燈泡，2 顆燈泡燈絲皆斷裂，顯示該機撞擊地面時該組警示燈亮的可能性較高。依據 1.16.4.1 警示面板燈泡檢測國外研究：警示燈亮時，燈絲溫度高達攝氏 2,000 度以上，燈泡受 2,500G 垂直方向撞擊力撞擊時，警示燈亮之燈絲易呈現纏繞、拉伸現象（詳圖 2.2-1）。觀察 2 顆斷裂燈絲皆無延展捲曲之現象，可能係因燈絲未老化或垂直方向撞擊力未達燈絲纏繞、拉伸現象發生之故（詳圖 2.2-2）。另依據 1.18.7 影片解讀，表 1.11-1 影片抄件摘要表，於 D+133"~137"影片停止記錄前（即該機撞擊地面前），主旋翼轉速下降至 52%~36.5%。依據凌天 BELL-206B3 直昇機操作手冊，當主旋翼轉速小於 $90\pm 3\%$ 時，「ROTOR LOW RPM」警示燈即會亮起。以上資料顯示，可能該機墜地前主旋翼轉速下降，「ROTOR LOW RPM」警示燈致動，以致該機撞擊地面後，該警示燈

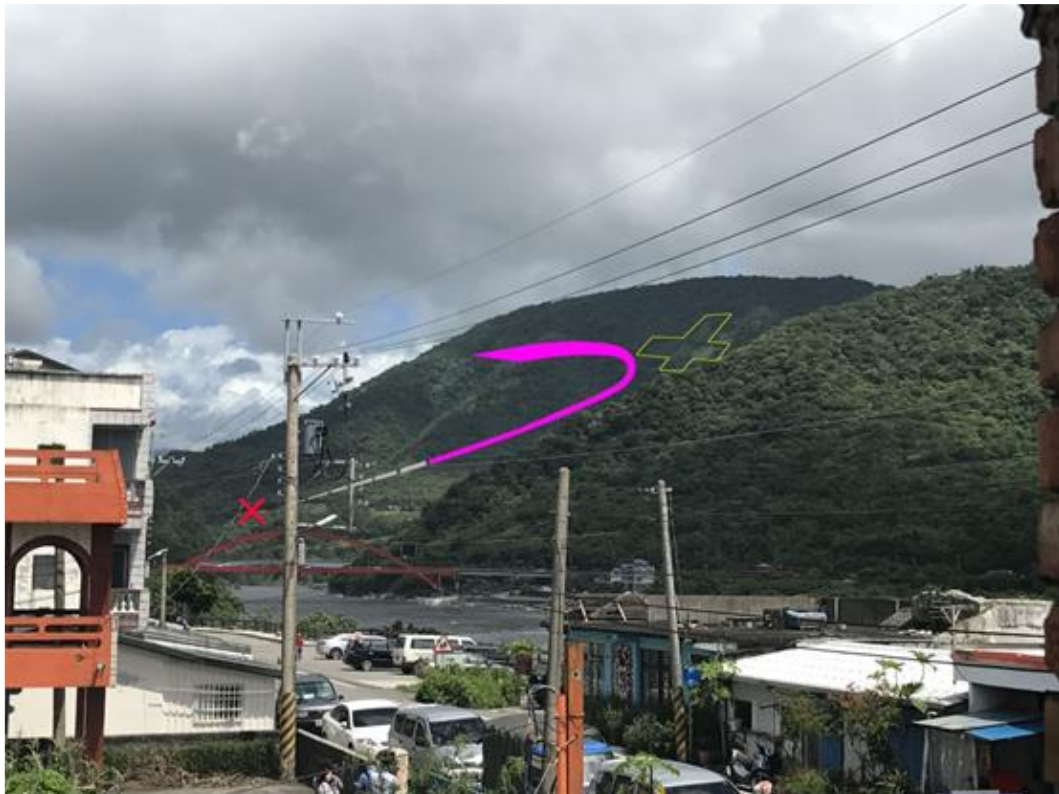
為不瞭解受訪者所稱之「直昇機約半山腰的高度由左往右飛，飛到那十字形牧草區時就開始迴轉往左下降高度」的確切狀況，訪問者與受訪者一起來到受訪者住處二樓陽台目擊現場，要求其就攝影機螢幕畫出目擊直昇機飛行軌跡（圖 1.18-1 粉紅色實線代表目擊之飛行軌跡，灰白色虛線代表未目擊之飛行軌跡）。

圖 1.18-1 受訪者於事故當時目擊事故直昇機飛行軌跡

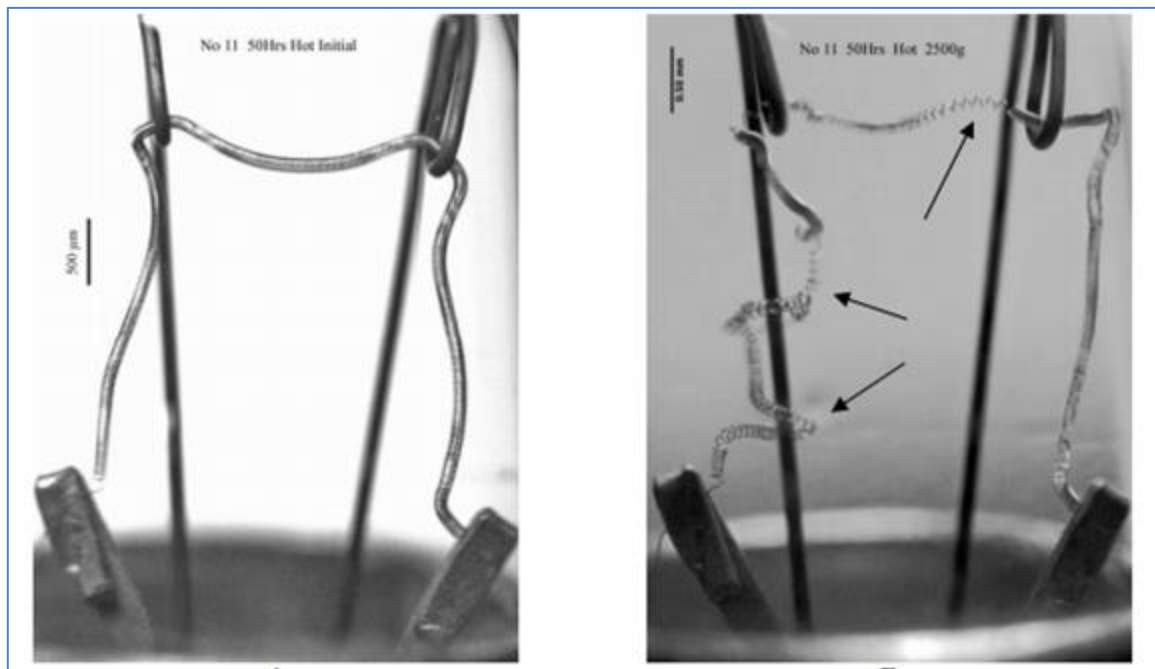
圖 2.2-1 燈絲延展捲曲現象

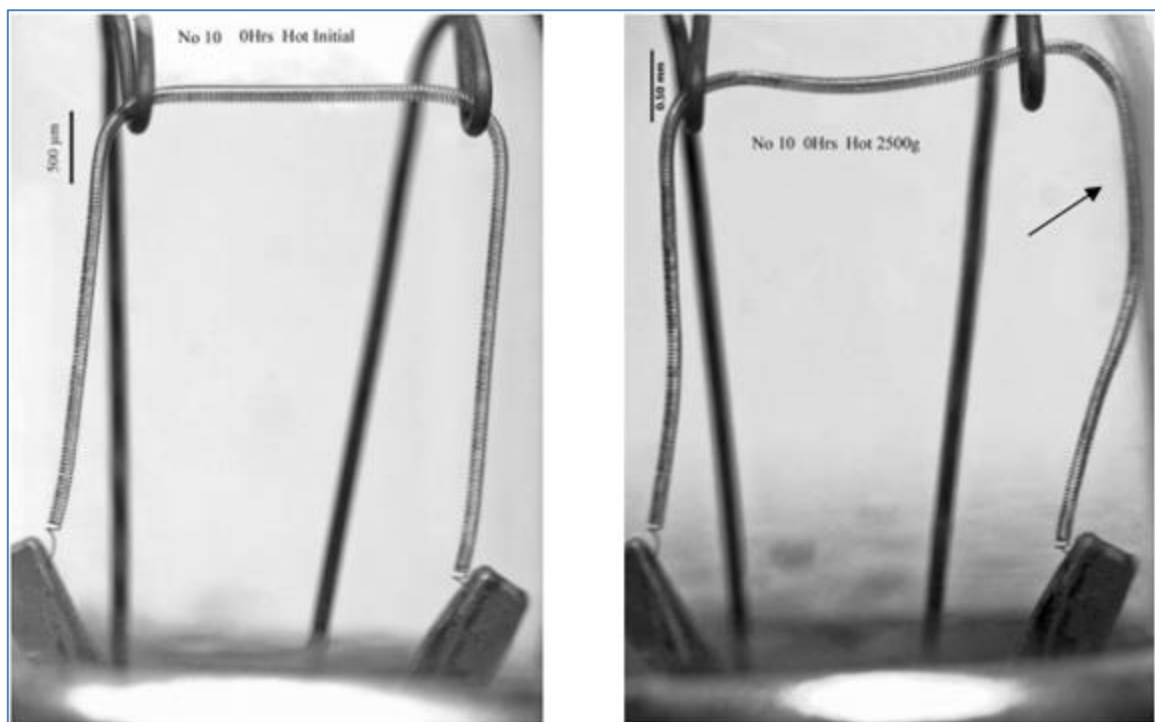
圖 2.2-2 圖左為撞擊前之正常燈絲，圖右為撞擊後燈絲些微延展捲曲現象

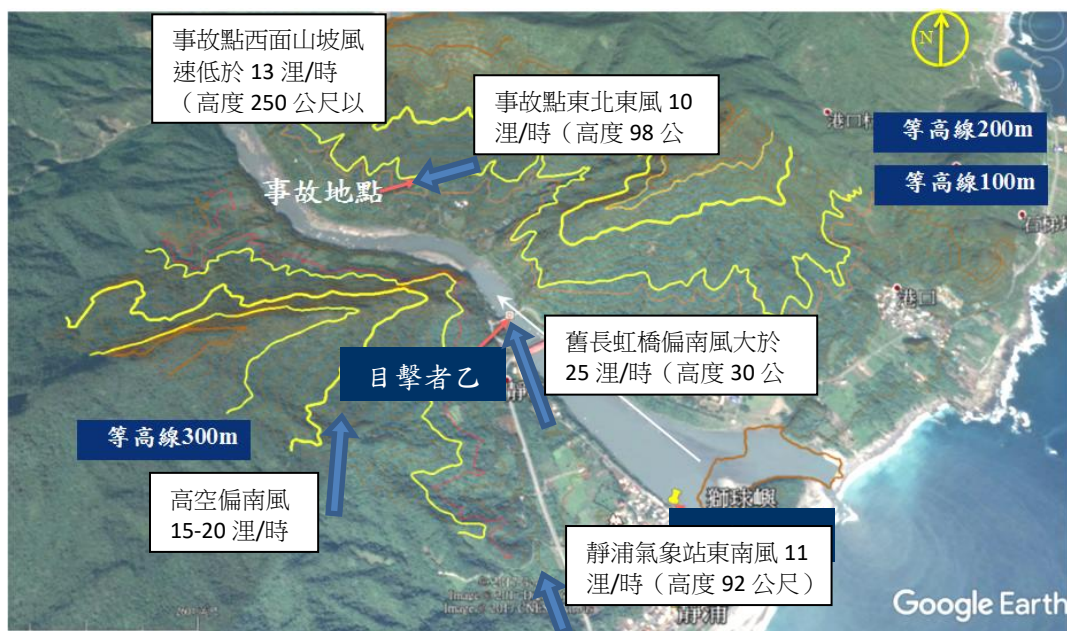
至 11 哩/時之南南東風；於舊長虹橋上施工之目擊者乙表示事故當時為南風，風速大（目擊者乙估計約 9 級風，然此風速可吹毀煙囪屋瓦，故應未達此等級，由當時有風聲干擾判斷，至少有 6 級風，風速大於 22 哩/時）；依據 1.7.3，由警方及機載錄影畫面，判斷事故現場約為東北東風 10 哩/時，協進農場西側 250 公尺以下山坡，風速低於 4 級（13 哩/時）。當天上午之雲量為稀至疏雲，地表受日照影響，近地面有海風，事故地區為一面向東南之山坡地，位於秀姑巒溪出海口附近，向東有一較狹窄河谷，再向東即為一沖積扇平地，海風向西北進入河谷狹窄地區會因喇叭口地形而有加速現象¹⁶，通過此喉頸後隨地勢開展逐漸減速，上述之地形及風場示意圖詳圖 2.3-1，顯示舊長虹橋位於喇叭口前端，海風流經此處速度增加，通過喇叭口後速度減緩。該機 C-D 飛航階段位於喇叭口地形西側上空高度約 915 呎-581 呎（278 公尺-177 公尺），此處接近地面區域係海風通過喇叭口後速度減緩區域，高度因素亦使文氏管效應減低。

圖 2.3-1 事故地點周圍地形及風場示意圖

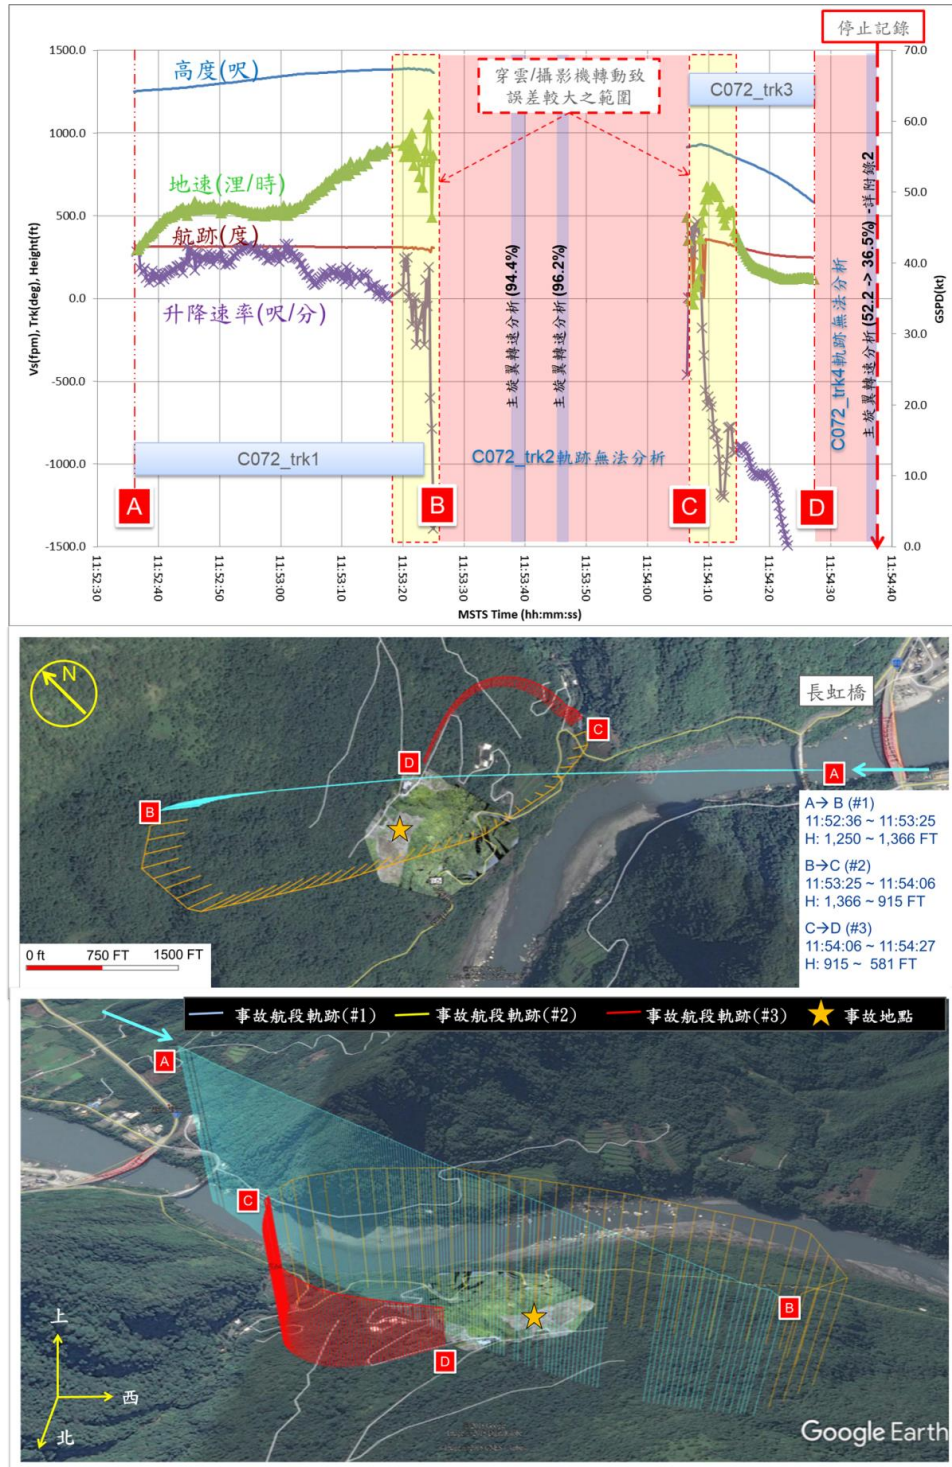
依據機載攝影機影片紀錄資料，以模擬機模擬事故時該機之飛行路徑、飛行姿態及飛行特性，測試結果顯示：B 點至 C 點期間，該機以約 20 度之坡度自航向 310 度左轉至航向 360 度，由平飛漸增加下降率至約 600 呎/分，高度下降至約 900 呎；由 C 點下降至 D 點，該機以約 15 度之坡度，航向

持續由北左轉至 246 度，下降率增加至約 1,680 呎/分。於模擬機操作過程中，均可正常操控，顯示事故機自 A 點飛航至 D 點，除下降率異常增加外，並無其他操作之問題或困難。

圖 2.4-1 機載攝影機影像飛航軌跡與飛航參數對照
