# **RELAZIONE D'INCHIESTA**

**INCIDENTE**  
**occorso all'aeromobile**  
**Piper PA-34-200T marche di identificazione G-STZA,**  
**Salussola (BI),**  
**9 settembre 2017**

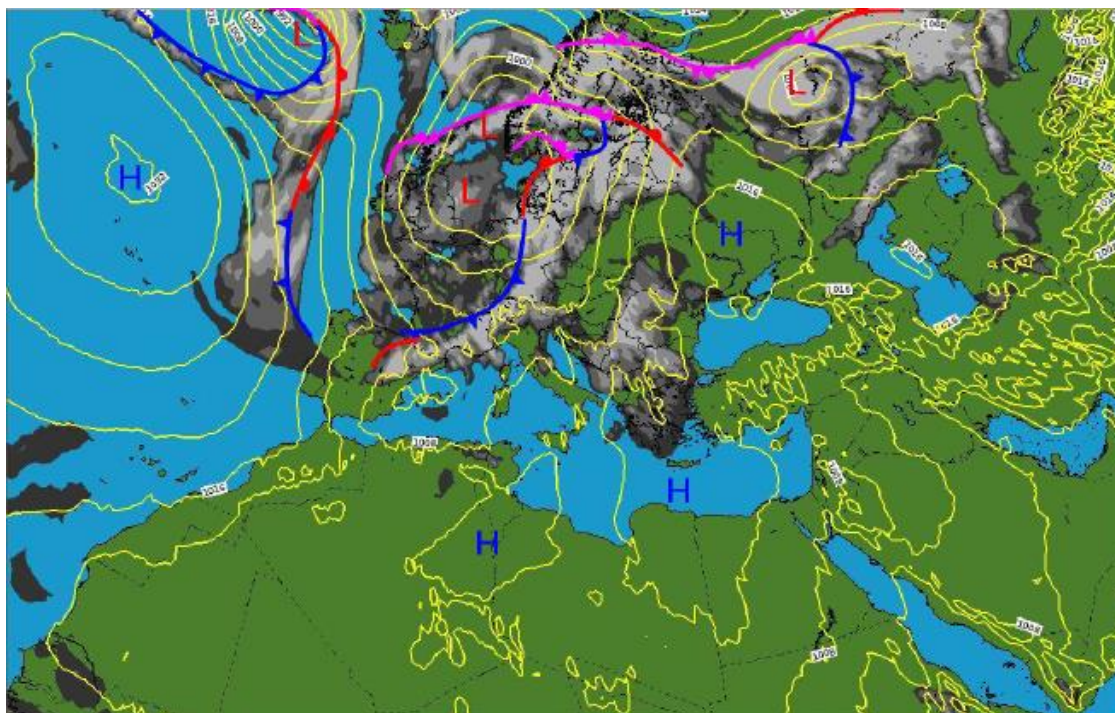
La carta prevista al suolo per le 12.00' UTC (figura 3) mostra il fronte addossato alle Alpi occidentali, la formazione di un relativo minimo sul Piemonte e la concentrazione dell'umidità relativa, che può essere associata alla possibile nuvolosità.

Figura 3: carta prevista al suolo per le ore 12.00' UTC del 9.9.2017.

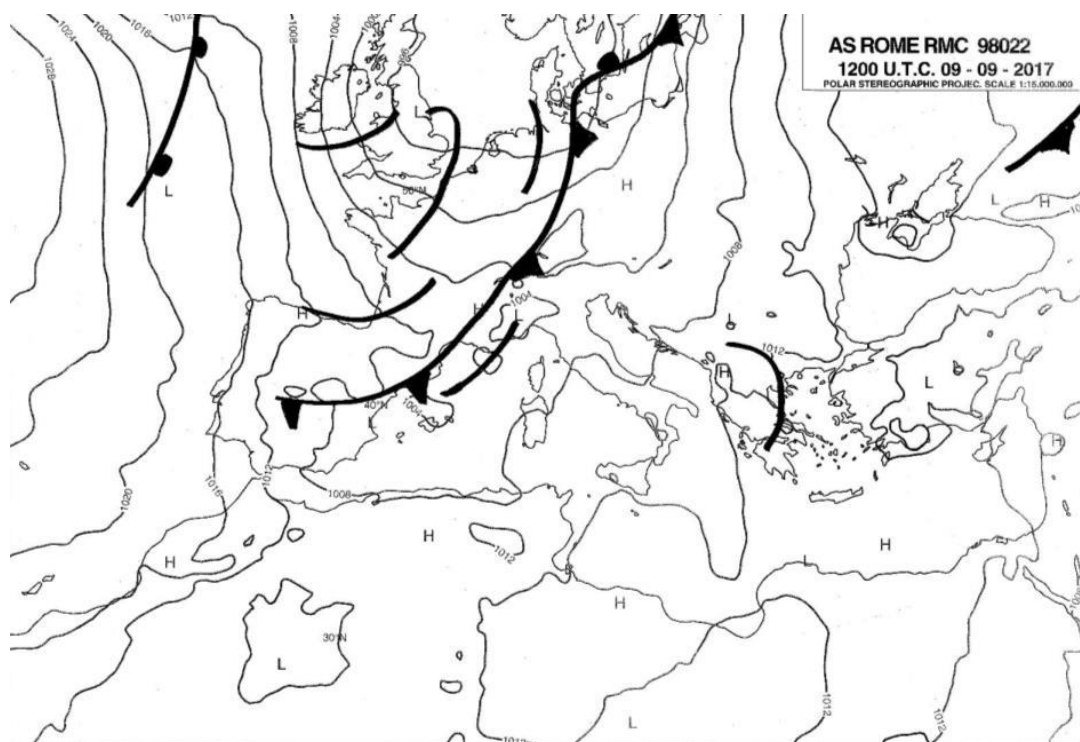
Per le condizioni meteorologiche "osservate" nel giorno dell'incidente, sono state acquisite dall'ANSV le carte di analisi della pressione al suolo delle ore 06.00' UTC e delle ore 12.00' UTC, con associata la posizione dei fronti. Queste carte hanno confermato la presenza di un fronte a ridosso della zona alpina e la formazione di un minimo barico relativo sulla pianura padana, che ha dato luogo ad una fenomenologia descritta come linea di instabilità (rovesci e temporali) sulle aree più occidentali italiane, attorno alle ore 12.00' UTC (linea nera disegnata davanti al fronte freddo in figura 4).

Figura 4: carta di analisi al suolo delle ore 12.00' UTC del 9.9.2017.

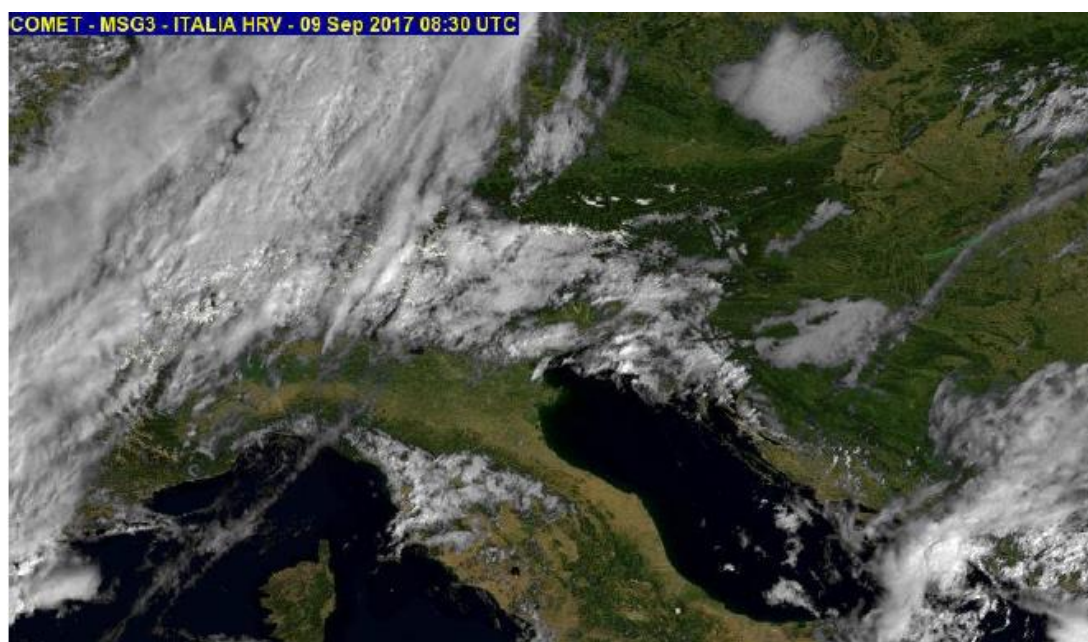
Le immagini del satellite meteorologico Meteosat nel canale del visibile, dalle ore 08.30' UTC alle ore 09.30' UTC del giorno dell'incidente, ad alta risoluzione, mostrano una nuvolosità diffusa nella zona di interesse (foto 2 e 3).

Foto 2: immagine dal satellite del canale visibile ad alta risoluzione delle ore 08.30' UTC.

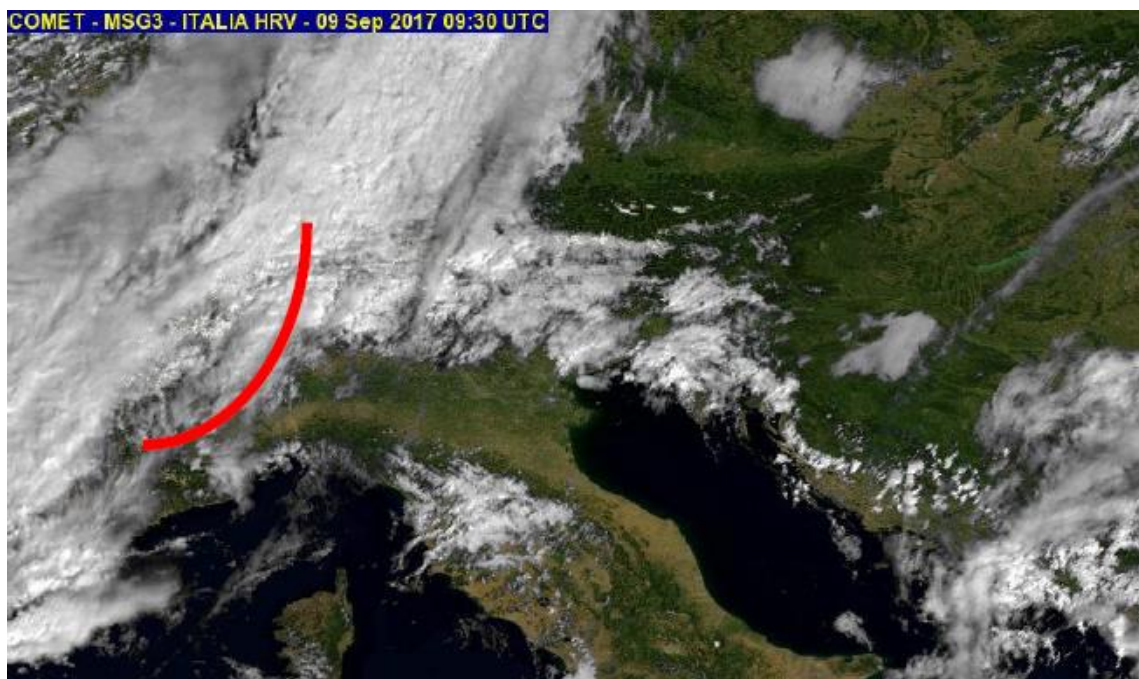
Foto 3: immagine dal satellite del canale visibile ad alta risoluzione delle ore 09.30' UTC.

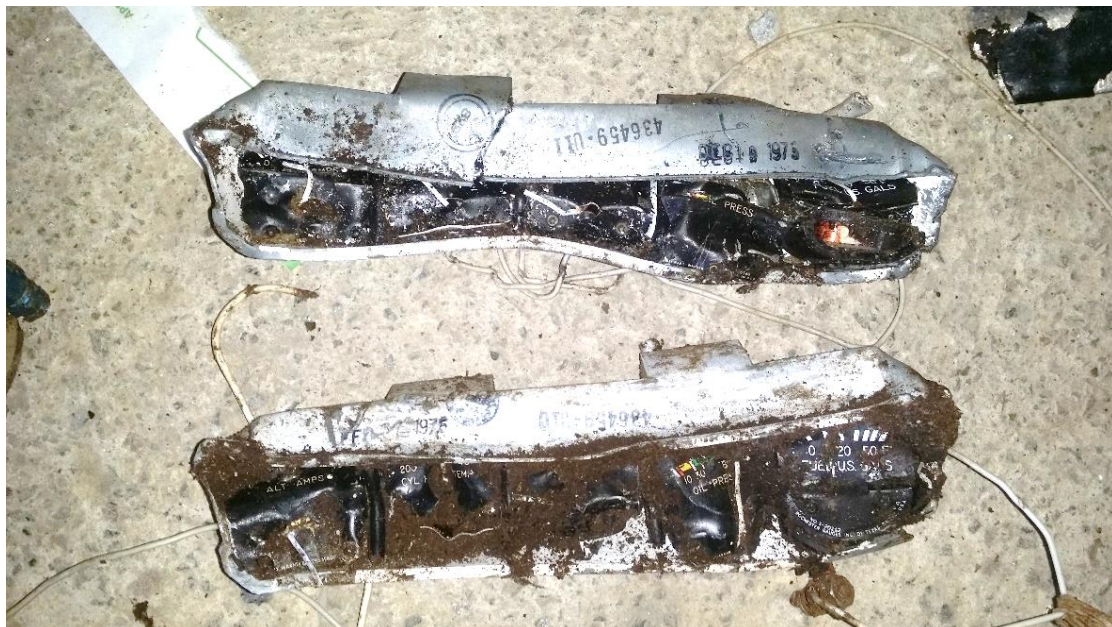
I *fuel cluster* (P/N 436459-10 e P/N 436459-11) (foto 10) sono stati identificati grazie alla pubblicazione "*SENECA II Service Manual*", rev. 10.11.1979, mediante i codici identificativi dei cablaggi per l'alimentazione elettrica; quindi, gli strumenti, identificati mediante i P/N, sono stati associati ai motori corrispondenti.

Foto 10: strumenti *fuel cluster*.
