דוח חקירה בטיחותית סופי (דוח ממצאים)

תיק תאונה מס' 8-18

- אש, אובדן כוח ונחיתת חירום בשטח -

22.1.2018	בתאריך
טורבו טראש	כלי הטיס
4X-AQS	סימן רישום
היוגב	מקום האירוע

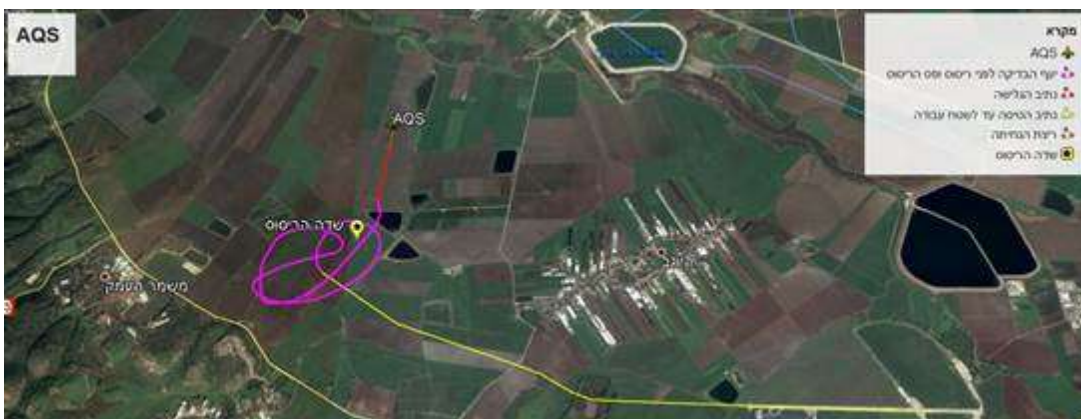
נתיב הטיסה

לאחר שיצא מפס הריסוס, הטייס החל בפניה עדינה שמאלה, תוך שהביט לאחור כדי לבדוק את השפעת הרוח על הטלת חומר הריסוס. מיד אחר כך, לאחר שחש שהמטוס כבד, הטייס השהה את הפניה בכדי לצבור פוטנציאל, ומספר שניות אח"כ, בהיותו בגובה שמתחת מאה רגל מעפ"ש ומהירות של כמאה מי"ש, הבחין באש היוצאת מצינורות הפליטה של המנוע, שמע רעש וחש באובדן כוח מסיבי (לדבריו). הטייס חיפש שדה לנחיתה, העביר מצערת לסרק, סגר את ברז הדלק, הבין שהוא שניות מנגיעה, שיכך את הנגיעה בקרקע והחזיק את הסטיק בשתי ידיו. המטוס ביצע מספר נגיעות בקרקע וסיים בנגיעה כבדה, תוך שנפל על חרטומו ונעצר. הטייס סגר את המתח החשמלי במטוס, פתח את דלת שמאל ופינה עצמו מהמטוס. לאחר הנחיתה, הטייס דיווח לחוקר הראשי, שפתח בחקירת האירוע.

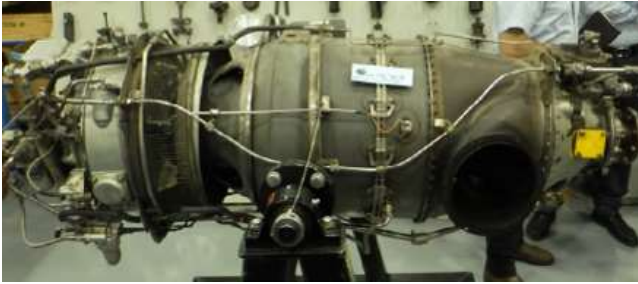
המנוע במפעל מנוע בית שמש

בתום שלב פירוק המנוע וניתוח הממצאים, עלה, כי מרבית (כמעט כל) הנזקים (הרבים) שאובחנו במנוע, הינם תוצאתיים למכה הנגיפה החזקה שספג המנוע בעת פגיעת המטוס בקרקע במהלך נחיתת האונס, וכן תוצאתיים בעקבות הכשל הראשוני שנמצא בהמשך.

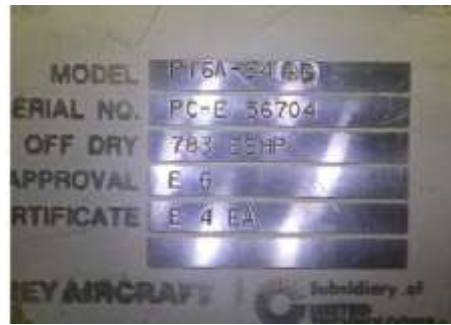
תווית המנוע

- דגם : PT6A-34AG.
- מס' סידורי : PCE56704.
- סה"כ שעות מנוע לאחר שיפוץ : 20 : 2,873.
- טיפול אחרון מתועד של המנוע אצל מכון משפץ כלל את ביצוע "הגזרה החמה".
- (Hot section Inspection) בשעות מנוע 1,698 לאחר האו*ברול. באותו הטיפול נבדקו להבי טורבינת המדחס (CT blades) והותקנו מחדש במנוע.
- ביקורת מנוע אחרונה : בתאריך 20.12.2017, מסוג 100 שעות.
