**MINISTERIO DE DEFENSA NACIONAL**  
**COMISIÓN INVESTIGADORA DE ACCIDENTES E**  
**INCIDENTES DE AVIACIÓN**

**INFORME FINAL**  
**Nº 600**  
**Accidente de Vehículo Ultraliviano**

**Minimax Vw 1600**  
**CX-JLI-X**

**3 de febrero de 2018**

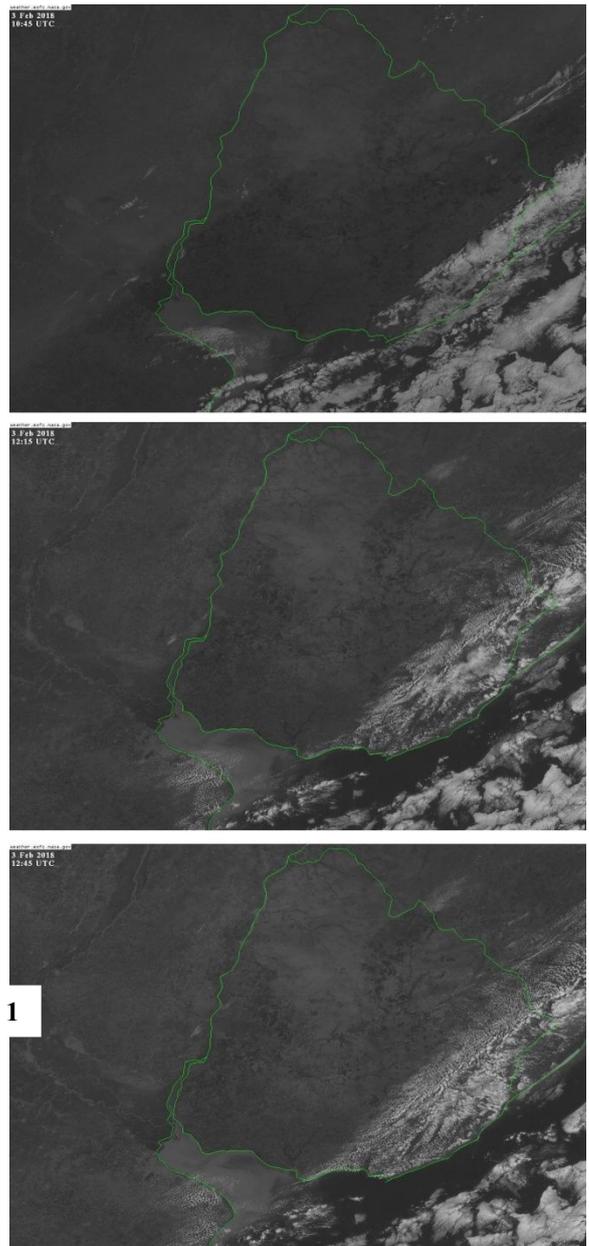
Figura 1

La misma corresponde al período entre 10:45 UTC y las 12:45 UTC (Figura 1) observándose colores grises y formación cumuliforme que corresponde a la nubosidad baja que se mencionaba.

Realizando un análisis de las mismas, se observa en la zona color gris tenue, lo corresponde a la nubosidad baja que señalan los informes, que paulatinamente va aumentando en la secuencia.
