INFORME FINAL ACCIDENTE

COL-18-02-GIA

Pérdida de control en tierra

Piper PA-18A -150, HK-630G

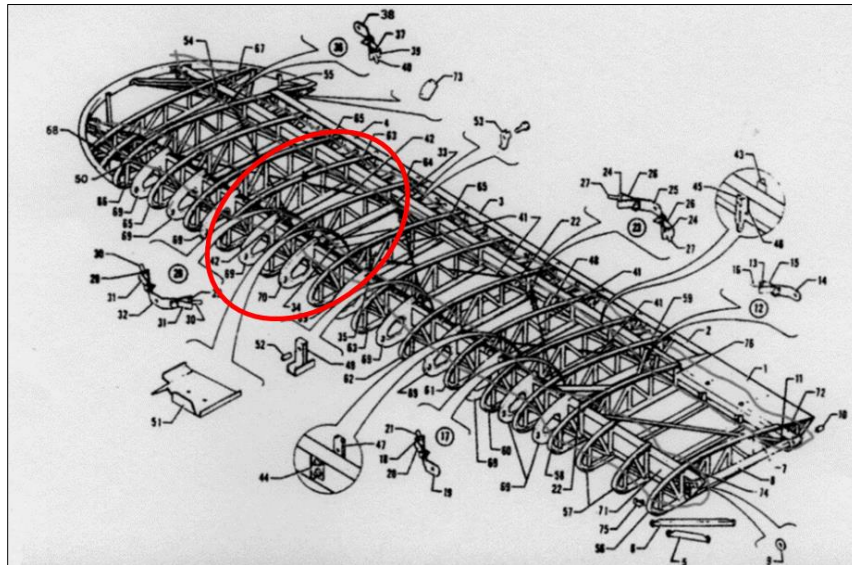
Gráfica No.5: Conformación estructural plano aeronave

Los daños causados a la aeronave corresponden a componentes mayores y estructurales tanto en su fuselaje, en el plano izquierdo y en su planta motriz, los cuales requieren reparaciones mayores.

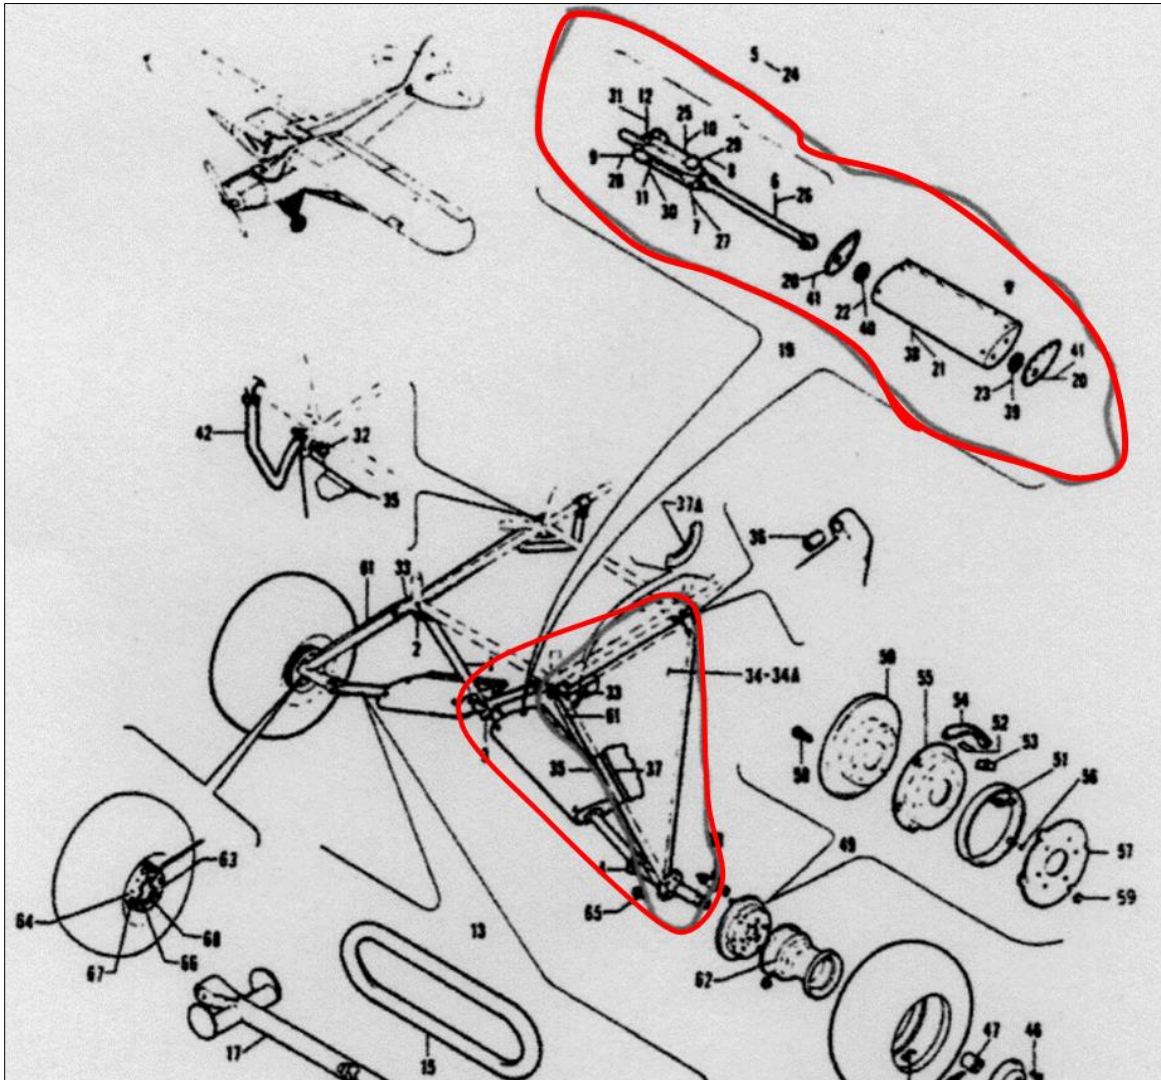
Gráfica No. 6: Conformación estructural tren de aterrizaje aeronave

3. Tren de aterrizaje LH presenta fractura total a la altura del eje de la rueda.
4. Fractura del tubo que une el tren LH y RH4 con el fuselaje.
5. Fractura del amortiguador LH en ambos extremos.
6. Fractura del rin LH en su cara externa.

El tren principal izquierdo actuó como punto de pivote ocasionándose la fractura del mismo, seguido del impacto del plano del mismo lado y el contacto de la hélice con la superficie de la pista.
