# 飛航安全調查委員會

## 航空器飛航事故 調查報告

ASTRA SPX 型機 國籍標誌及登記號碼 B-20001

於臺中清泉崗國際機場落地時短暫偏出跑道

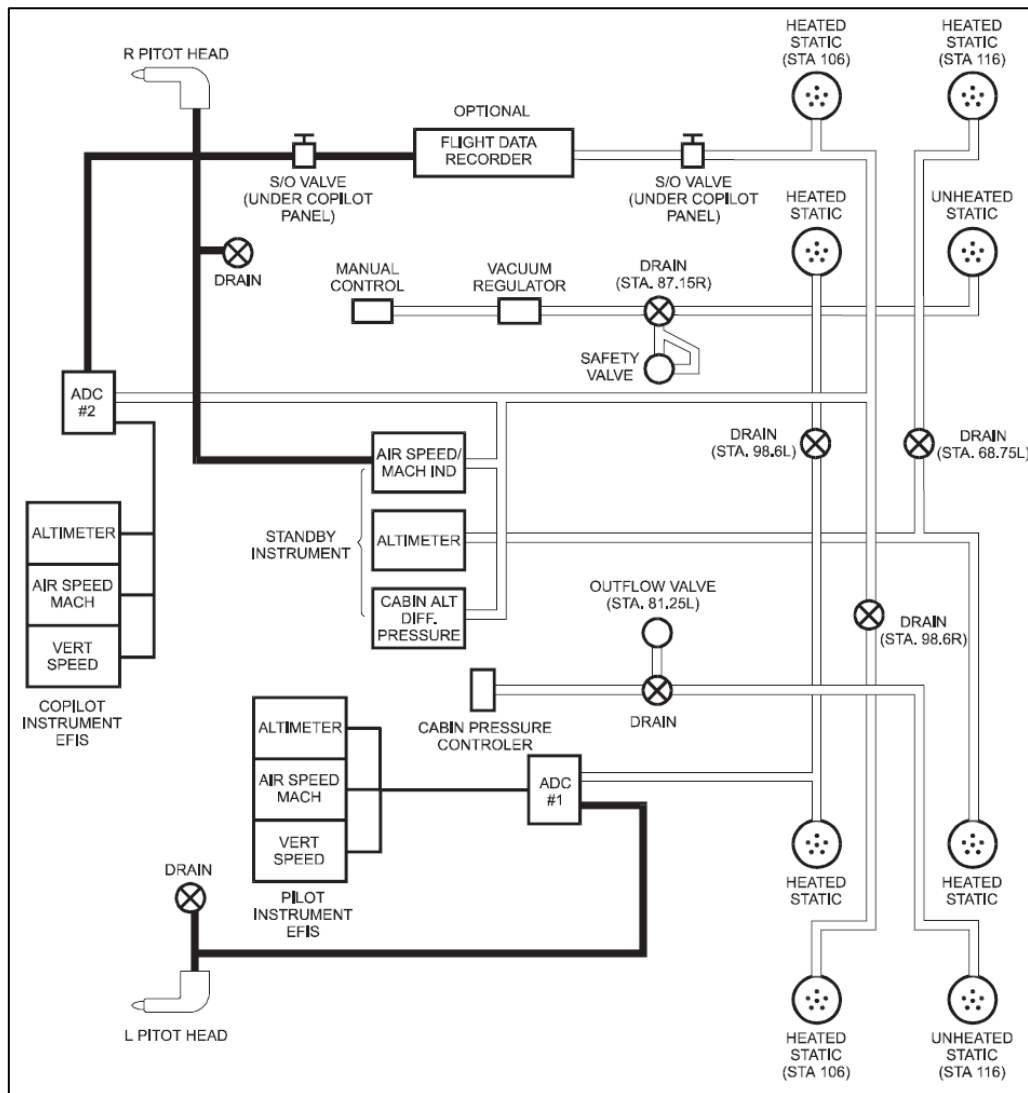
圖 1.6-1 動靜壓系統示意圖

依 ASTRA SPX 型機航機飛航手冊（airplane flight manual, AFM）有關動靜壓系統（pitot static system）之說明，該系統由兩套各自獨立之子系統組成。左皮托管和一對靜壓孔經由 1 號大氣資料電腦（air data computer, ADC）提供正駕駛員大氣資料。右皮托管和另一對靜壓孔經由 2 號 ADC 提供副駕駛員大氣資料。此外，右皮托管分支管路並連接到備用空速/馬赫表。備用空速/馬赫表之靜壓來源則連接到另一獨立之靜壓孔。如果單邊 ADC 失效，另一邊 ADC 仍可提供駕駛員大氣數據。如果因電力失效使兩具 ADC 都無

法提供大氣資料，則備用空速/馬赫表仍可操作。動靜壓系統架構示意圖如圖 1.6-1。

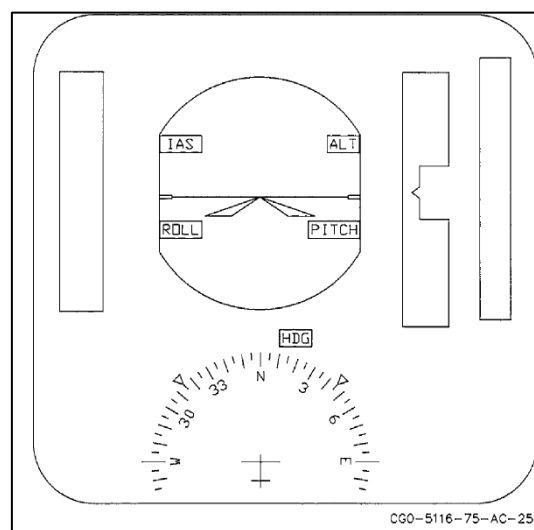
圖 1.6-2 比對警告出現於 PFD 位置圖

氣壓高度 (ALT) 比對警告之說明：當兩邊大氣資料系統都未失效，且兩邊未使用同一來源，當兩邊氣壓高度差異超過一定限制時，則在 PFD 姿態儀旁會出現黃色 **ALT**，此限制隨著氣壓高度而增加；當兩邊氣壓高度差值  $>60 \text{ 呎} + (\text{氣壓高度} / 230) \text{ 呎}$  之條件時，則會產生 **ALT** 比對警告。

指示空速 (IAS) 比對警告之說明：當兩邊大氣資料系統都未失效，且兩邊未使用同一來源，而且空速大於 90 浬/時，當兩邊空速差異超過 10 浬/時，則在 PFD 姿態儀旁會出現黃色 **IAS**。

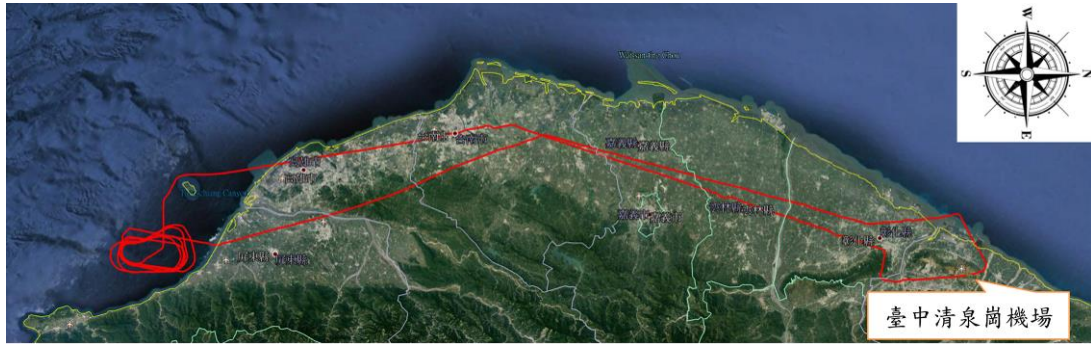
圖 1.11-4 航管雷達平面航跡圖

依據該 MSTS 資料，當日 1726:32 時事故機從臺中機場 36 跑道起飛，1732:20 時爬升至巡航高度 14,000 呎並前往任務區。該機約於 1838 時自任務區返回，於 1857:30 時開始下降高度，航管雷達紀錄持續至 1910:40 時止。圖 1.11-4 為航管雷達之平面航跡圖。圖 1.11-5 為該機航管雷達紀錄與 FDR 參數時序變化圖，包括高度、地速及空速。
