# Untersuchungsbericht

Schwere Störung mit den Motorflugzeugen der Typen Piper PA-28 und  
Bombardier CRJ900,  
am 12.04.2018, um ca. 13:59 Uhr UTC am Flughafen Graz (LOWG),  
A-8073, Feldkirchen bei Graz, Steiermark  
GZ.: 86.074/0002-IV/SUB/ZLF/2019

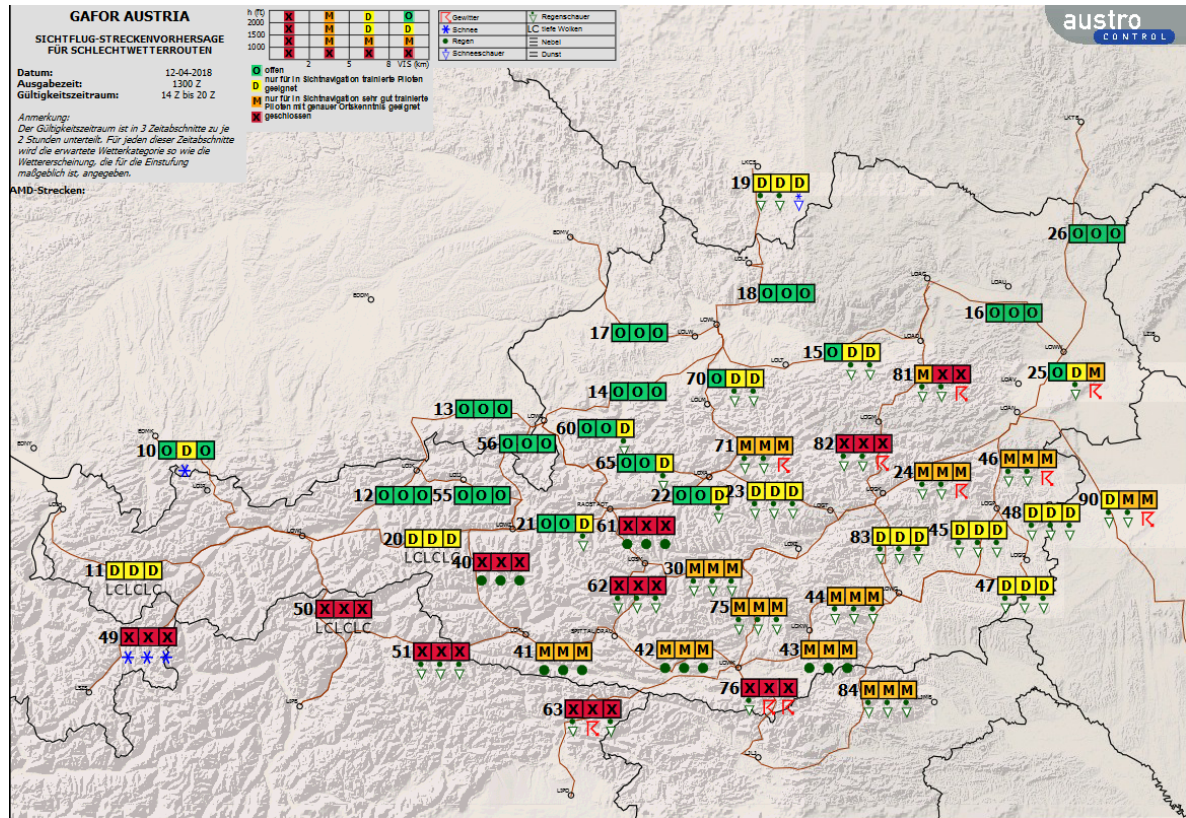
Abbildung 6: GAFOR Sichtflug-Streckenvorhersage für 14:00-20:00

Die GAFOR Schlechtwetter-Sichtflugstrecken zwischen Vöslau und Klagenfurt (46, 45, 44, 43) waren für den Zeitraum 10:00 bis 20:00 Uhr mit „D“ (difficult, schwierig) sowie „M“ (marginal, kritisch) gekennzeichnet (Anhang 6.1, Abbildung 6). Zwischen Vöslau und Graz war außerdem mit Regenschauern zu rechnen, zwischen Graz und Klagenfurt außerdem noch mit Regen. Die Route südlich von Klagenfurt Richtung Maribor (67) war für diesen Zeitraum für Sichtflüge geschlossen.
