飛航安全調查委員會

調查報告

德安航空股份有限公司 DA 7012 班機

高雄機場 09 跑道落地時偏出跑道

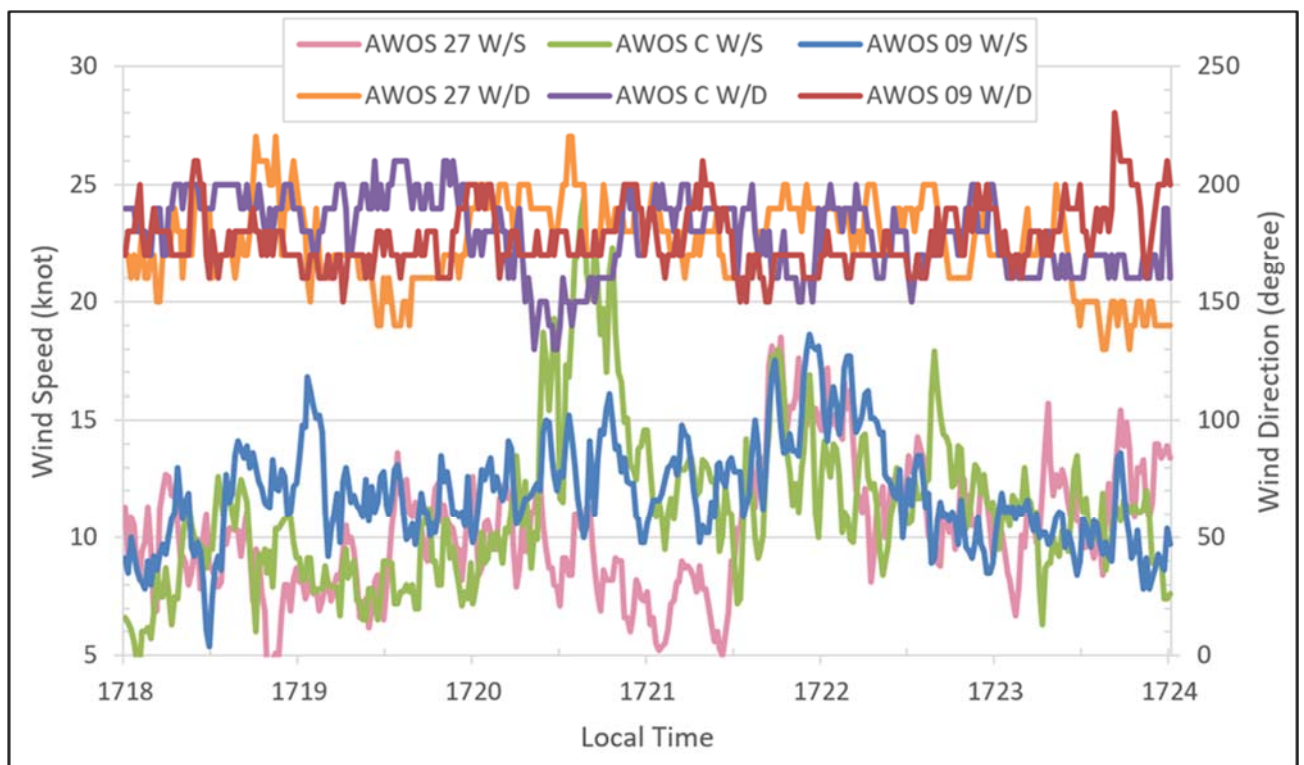
圖 1.7-4 高雄機場 AWOS 瞬時風向風速

高雄機場地面自動氣象觀測系統(automated weather observation system, AWOS)設置於跑道兩端及中段附近。1718 時至 1724 時每秒之瞬時風向風速如圖 1.7-4 所示，自 1721:52 時(該機無線電高度約 100 呎)至 1722:30 時(該機停止)，09 跑道頭風向為 160 至 180 度(右側風)，風速 10 至 19 浬/時；跑道中段風向為 150 至 200 度(右側風)，風速 8 至 17 浬/時。

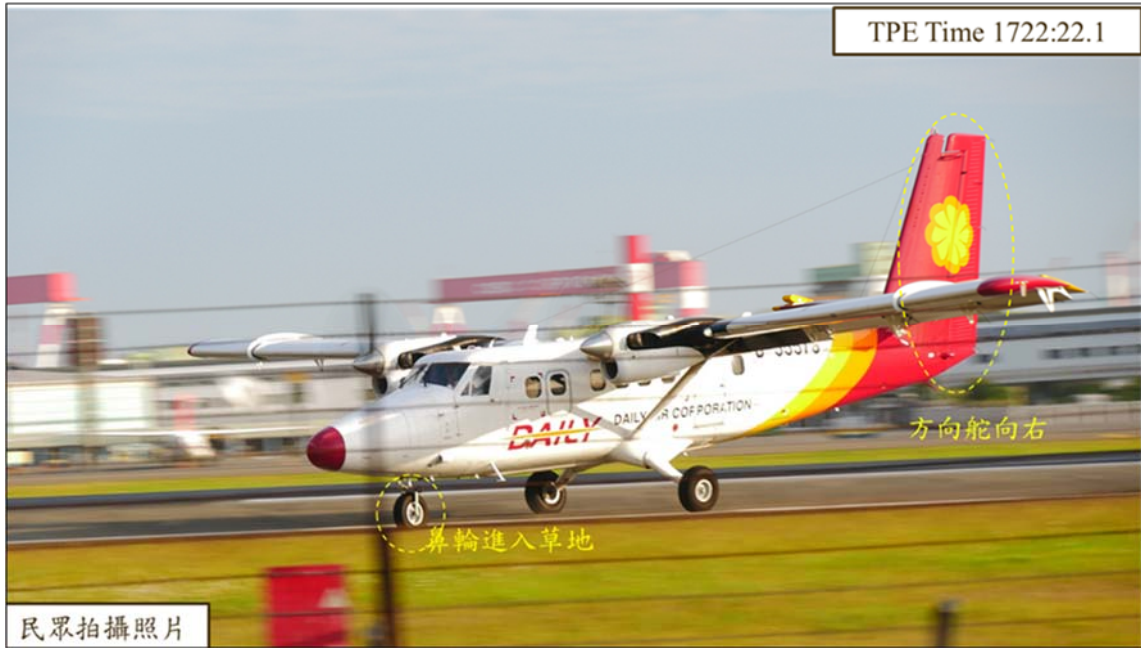
圖 1.11-12 事故機鼻輪進入草地照片

1. 事故機於右側風情況下進場落地，正駕駛員於著陸後意圖修正偏側期間，誤用鼻輪轉向手柄操作鼻輪向左，致該機以約 35 度夾角偏出跑道，航向左轉約 180 度後停止於草地上。

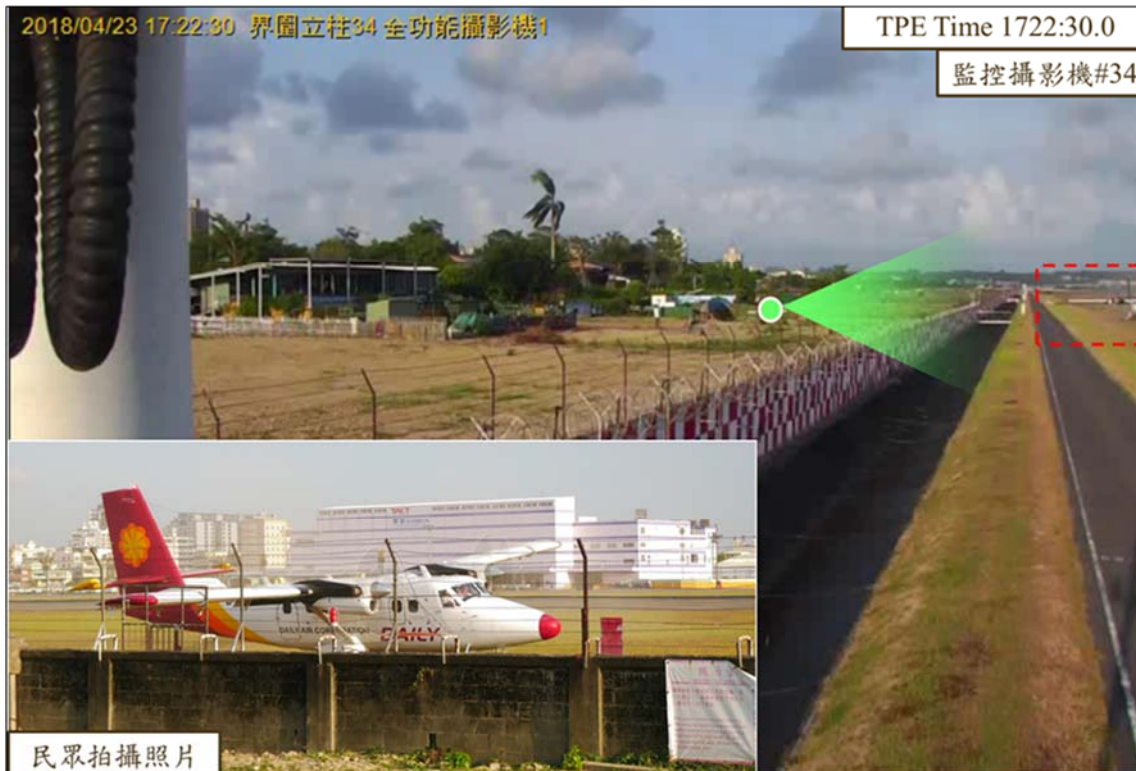
圖 1.11-14 事故機停止照片

依據 1.11 資料顯示，事故機於偏出跑道後以磁航向 276 度，停止於 09 跑道左側草皮。該機機體無損傷，僅右主輪輪胎與輪轂脫離。

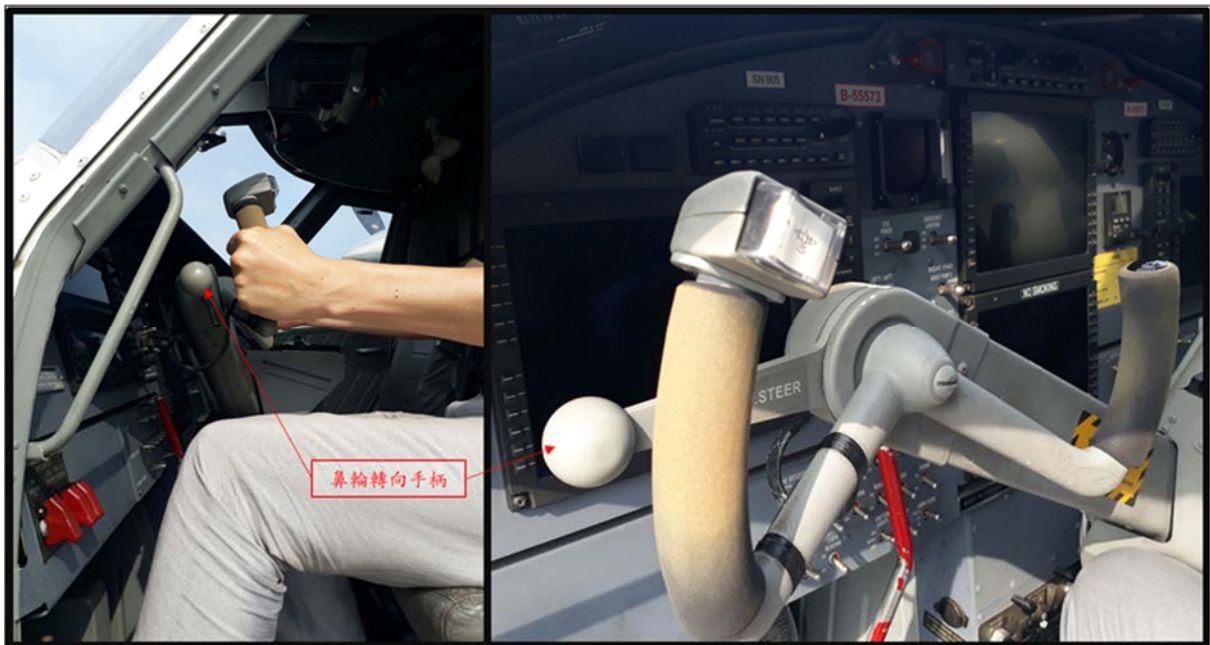
圖 1.16-2 鼻輪轉向手柄位置示意

德安航空機務人員依據維修手冊程序，另搭配以 20,000g 之磅錶，自鼻輪及手柄皆置中位置，操作鼻輪轉向向左，即鼻輪轉向手柄向下壓，手柄初始作動靜磨擦力約為 2,500g；反之，亦從相同置中位置，反向操作鼻輪轉向向右，即鼻輪轉向手柄向上拉動，手柄初始作動靜磨擦力約為 3,000g。

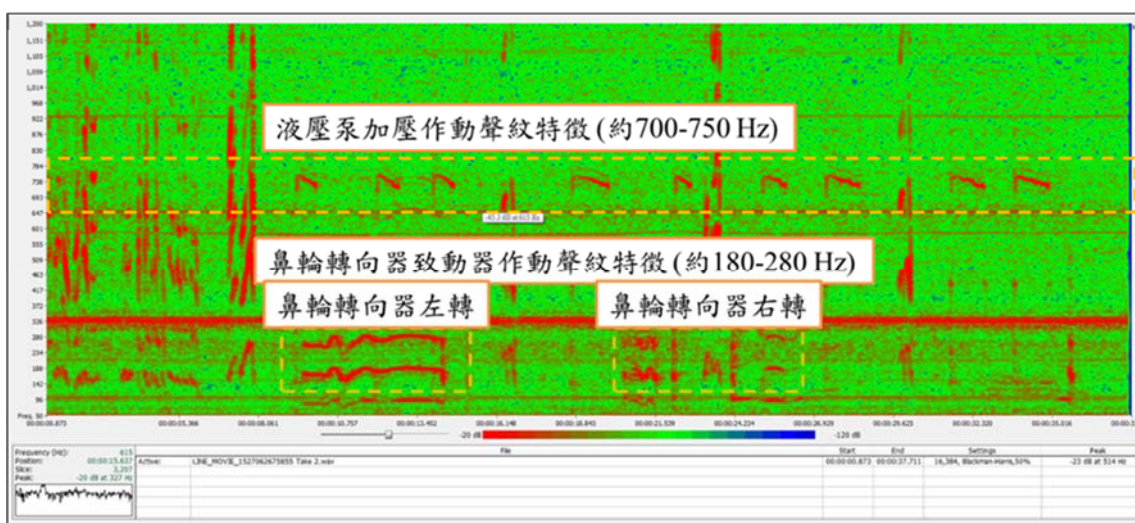
圖 1.16-3 事故機地面測試音頻分析結果

1. 地面測試側錄聲音之液壓泵特徵頻率約 700 至 750 Hz、持續時間約 0.7 至 0.8 秒，且鼻輪轉向致動器特徵頻率約 180 至 280 Hz，持續時間（鼻輪轉向由中立至左/右打滿）約 4 至 5 秒。
2. 事故機 CVR 聲音之液壓泵特徵頻率約 750 至 790 Hz，持續時間約 0.7 至 0.8 秒；
3. 事故機 CVR 聲音之鼻輪轉向致動器特徵頻率則因該頻率區間背景雜音無法辨識。

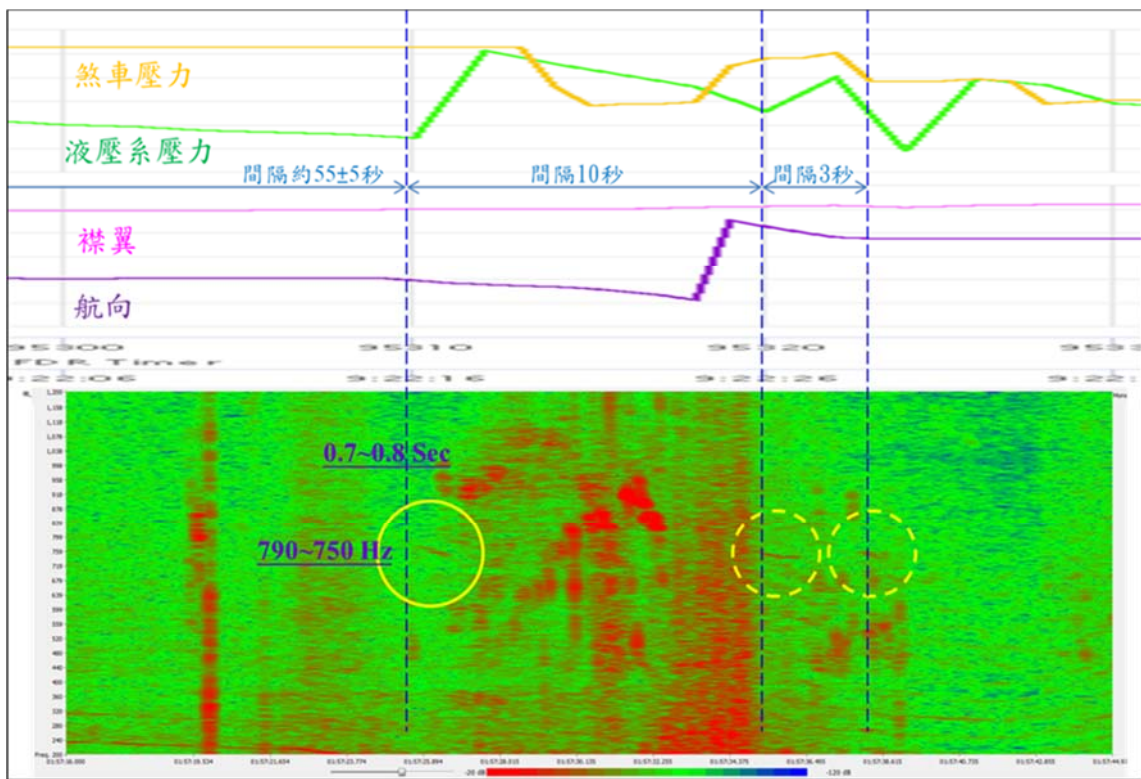
圖 1.16-5 事故機事故期間 CVR 音頻分析結果

綜上資訊及 2.2.1 節鼻輪轉向系統檢測結果顯示，該機落地前鼻輪應係位於置中位置，排除落地滾行期間因鼻輪轉向系統故障而發生偏側之可能性；有關人為操作鼻輪轉向手柄之分析詳 2.3.3。
