航空器严重征候调查报告

风挡玻璃空中爆裂脱落

四川航空 3U8633 航班

A319-133/B-6419 号机

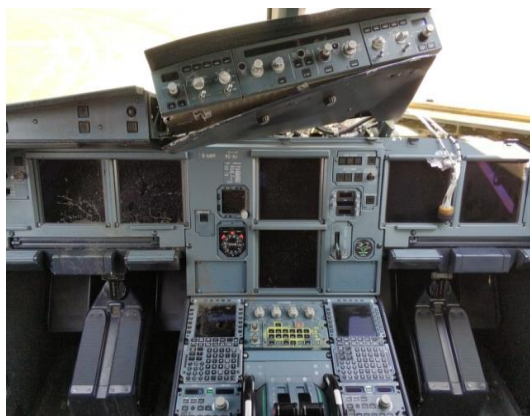
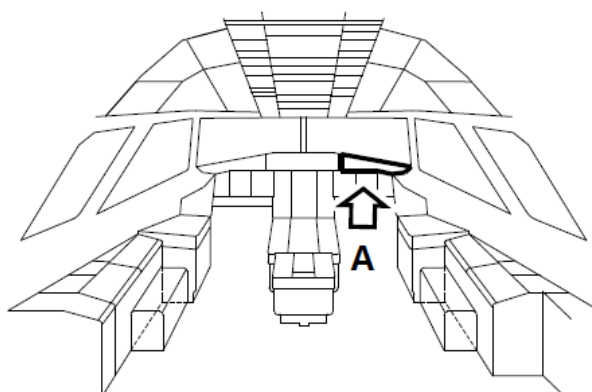
图 16 驾驶舱 FCU 翘起，130VU 缺失

AIRBUS 飞机维修小组在川航检查期间，发现 120VU 面板外部存在物理损伤，损伤部位与驾驶舱门打开的位置相对应，未见除接线盒以外的其他电气损伤。内部检查发现接线块 2244VT 破损，跳出的 17 个跳开关中有 13 个内阻不正常或阻值跳变。

AIRBUS 分析认为，在快速减压过程中驾驶舱门向驾驶舱内打开，巨大的瞬间冲击（震动）能量作用在 120VU 面板一侧，导致跳开关发生“机械性”跳出，而非发生了实际电气故障。

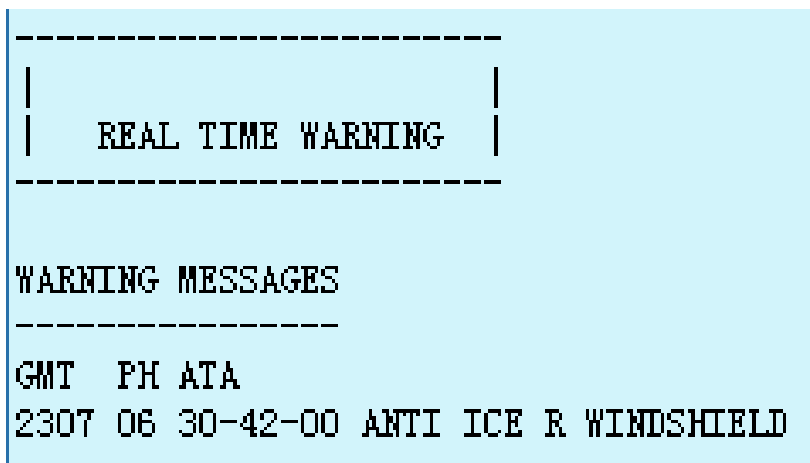
图 21 ACARS 记录的故障报文

现场提取了航空器报文，ACARS 记录一条故障报文“ANTI ICE R WINDSHIELD”。

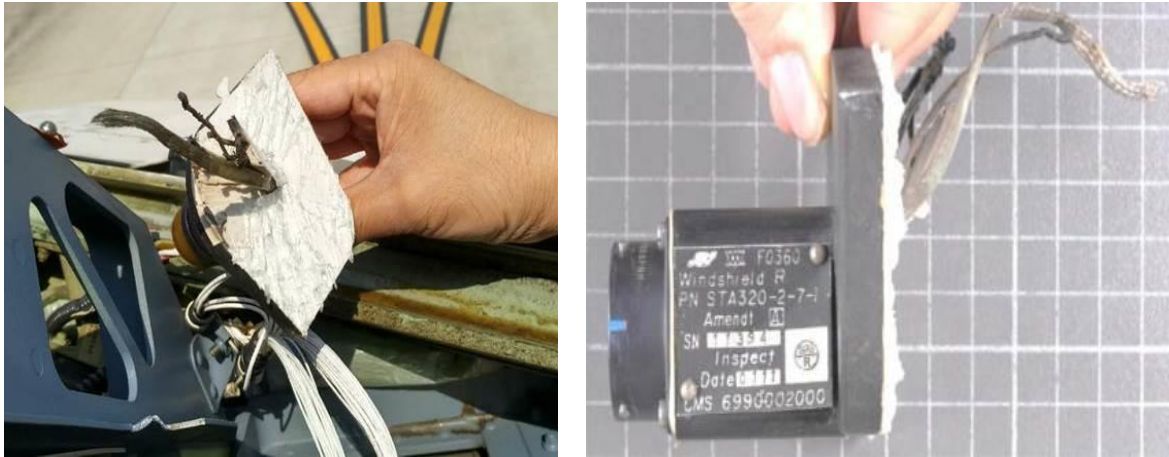
图 23 接线盒及基座粘附的玻璃碎屑

对右风挡区域检查发现：风挡固定压板无明显变形，紧固件密封完好，风挡雨刷正常收位。残存的接线盒导线存在烧损痕迹。接线盒基座粘有玻璃碎屑，呈放射的细网状。

CAAC、SGS 对 B-6419 号机右风挡的接线盒基座上附着的玻璃碎屑进行了检查，根据风挡设计特征，附着于接线盒的玻璃来自于内层玻璃。玻璃碎屑呈放射的细网状分布，残存玻璃的局部断口显示二次裂纹起源位于导线的引出端。

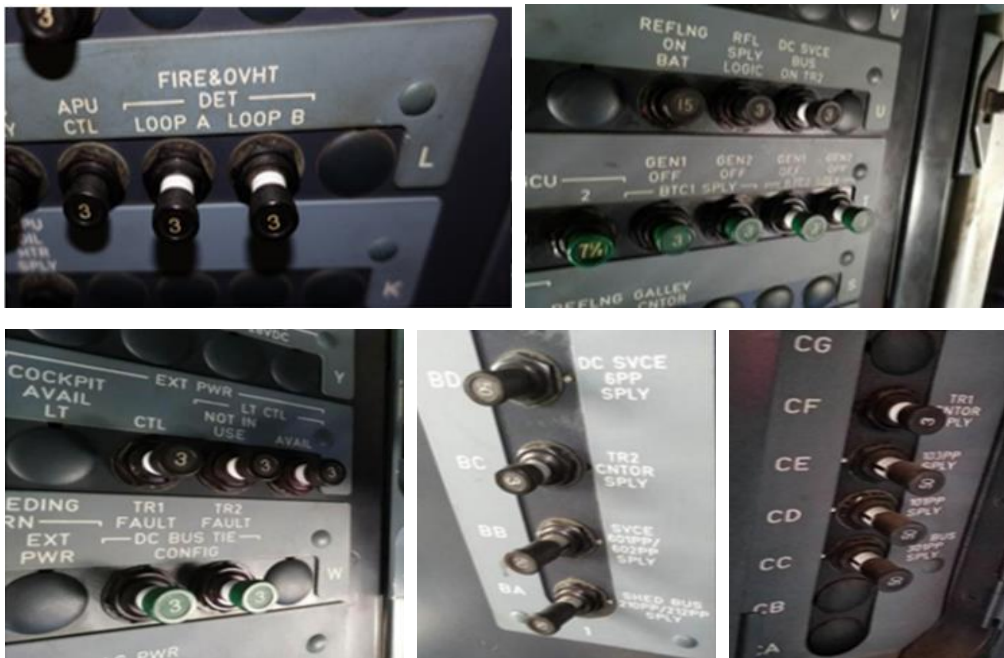
图 27 120VU 上弹出的 17 个电路跳开关

现场检查发现在驾驶舱后部跳开关面板 120VU^[14]上，共有 17 个 C/B 处于弹出状态。

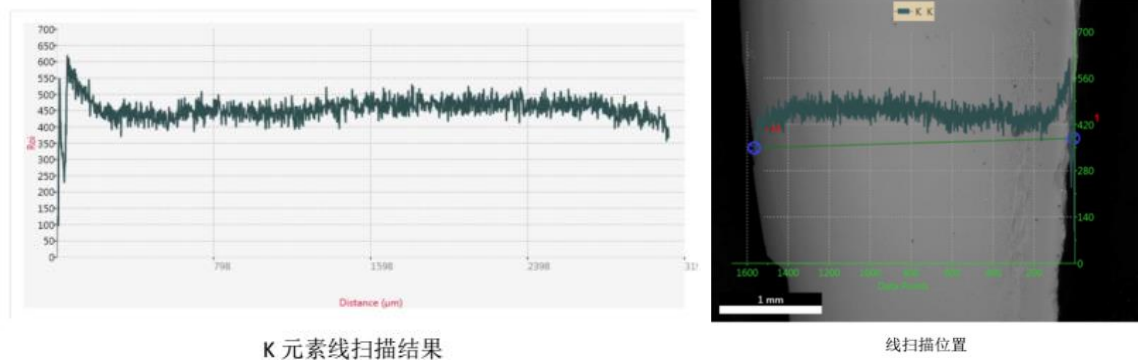
图 32 接线盒上附着的玻璃检查图像

CAAC、SGS 分别对玻璃断口形貌、化学钢化层深度、特征元素分布等进行检查，结果表明钾（K）、钠（Na）元素沿玻璃厚度方向呈梯度分布，符合化学钢化玻璃的基本特征，未见异常。

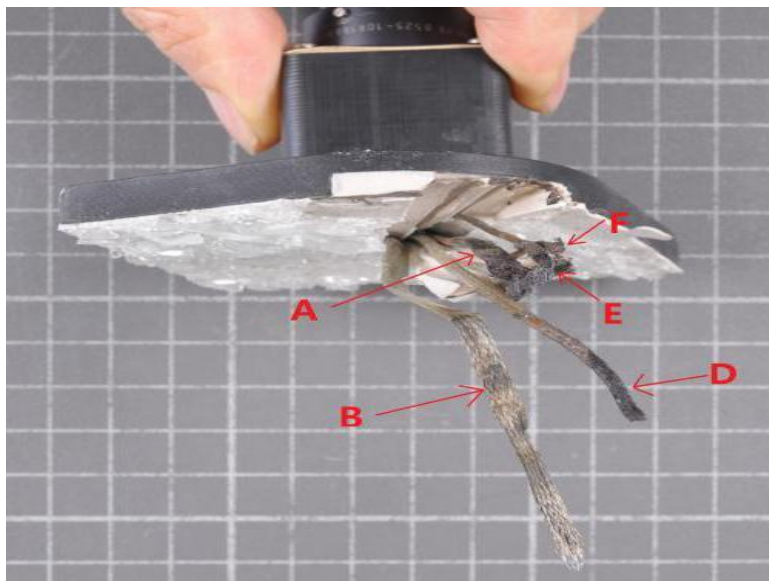
图 34 接线盒及剩余导线

接线盒内部应包含 A、B、C、D、E、F 共 6 根导线，检查发现 C 线丢失（在接线端结合处断开），剩余 5 根导线。剩余导线的绝缘皮套合区域部分金属裸露，存在腐蚀情况。经 SGS 确认，该导线裸露情况符合设计和制造标准。

线号	功能	残存长度 ^[15]	残存导线的烧损长度
A	加温电源导线 (115V/400HZ)	38mm	约 37mm
B	加温电源导线 (115V/400HZ)	95mm	无
C	传感器信号线 (12V/直流)	丢失	丢失
D	传感器信号线 (12V/直流)	75mm	约 20mm
E	传感器信号线 (12V/直流)	50mm	约 20mm
F	传感器信号线 (12V/直流)	45mm	约 30mm

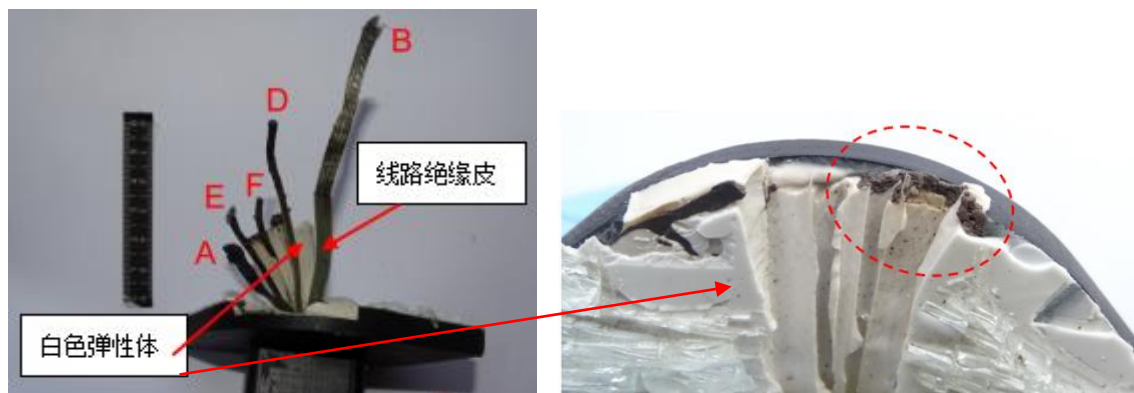
图 36 剩余导线、白色弹性体及线槽（参见附录 1_Ref.1）

A 线：A 线线槽（导线在白色弹性体^[16]上留下的槽痕）受热且变色程度重于其他线槽，线槽末端局部碳化。

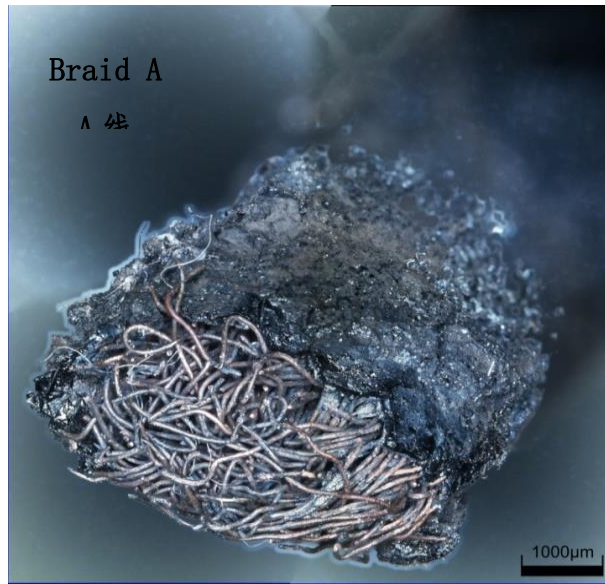
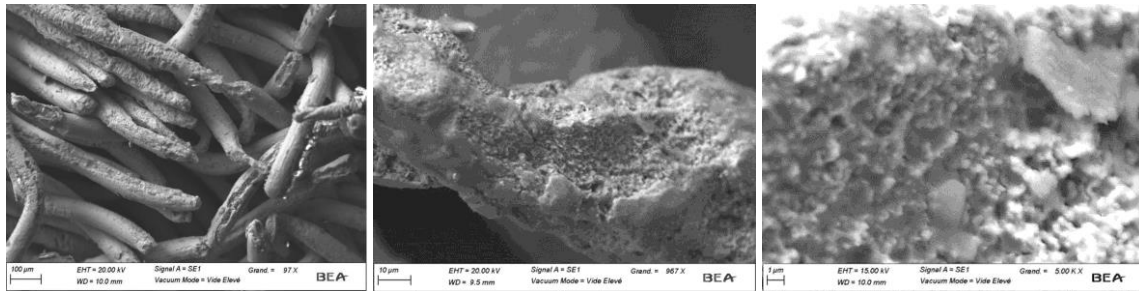
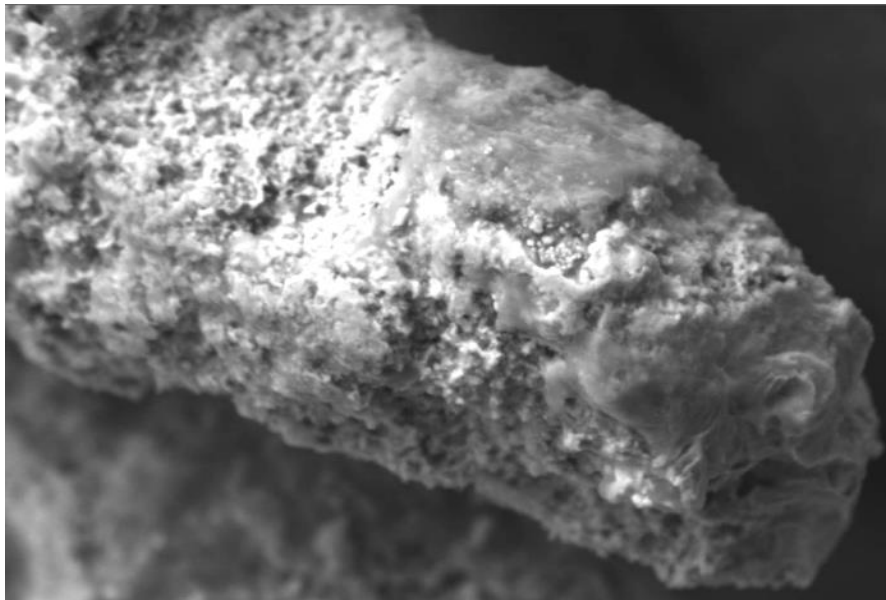
A 线线芯的外表面镀层缺失情况重于 B 线、D 线、E 线。导线端头无熔球，线芯端头及其附近区域的微观形貌呈凹坑分布，具有典型的放电电蚀特征^[18]。在 A 线距离端头 30mm 处，剥离一段长度约为 5mm 的绝缘皮，观察线芯的线芯锡（Sn）镀层缺失严重，呈紫铜色泽，绝缘皮内表面检出铜（Cu）、锡（Sn）等元素。将 A 线切为不同长度的数段，做截面金相并进行能谱扫描，发现在线芯表层均有腐蚀产物，能谱分析发现典型的腐蚀元素为氧（O）、硫（S）、氟（F）等。

¹⁸ 基于残余导线的特征，电弧时引起腐蚀的根本原因。比如 A，D E 和 F 线端头放电位置的多孔状特征和邻近区域衬套的碳化特点。尽管在 A 导线表面发现有 S，F 等腐蚀性元素，但是含有 F 元素的衬套材料通常具有较好的稳定性，除非在电弧形成的高温中发生分解，释放出 F 元素，含有 S 元素的硫化橡胶也是如此。因此文中使用电蚀来描述由于电弧产生而导致的断口特征及其衍生的腐蚀特征。

图 38 A 线电镜检查 (参见附录 1_Ref.1)

图 39 A 线呈现电蚀特征 (BEA 试验室)

图 40 A 线端头烧蚀情况 (BEA 试验室)

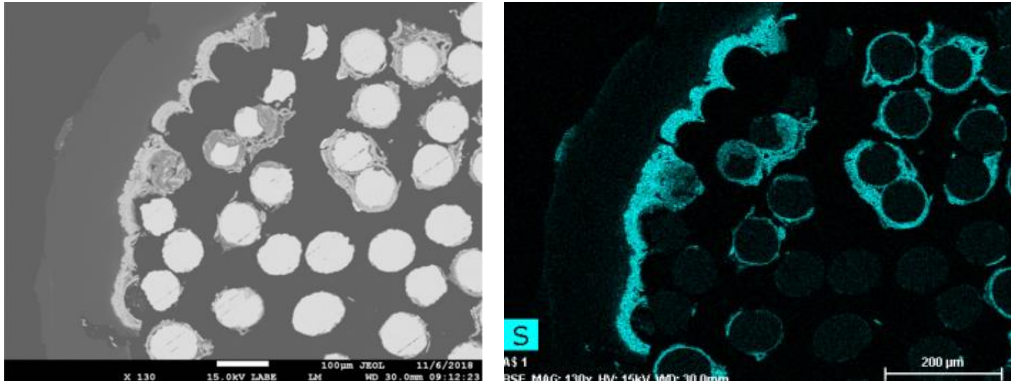
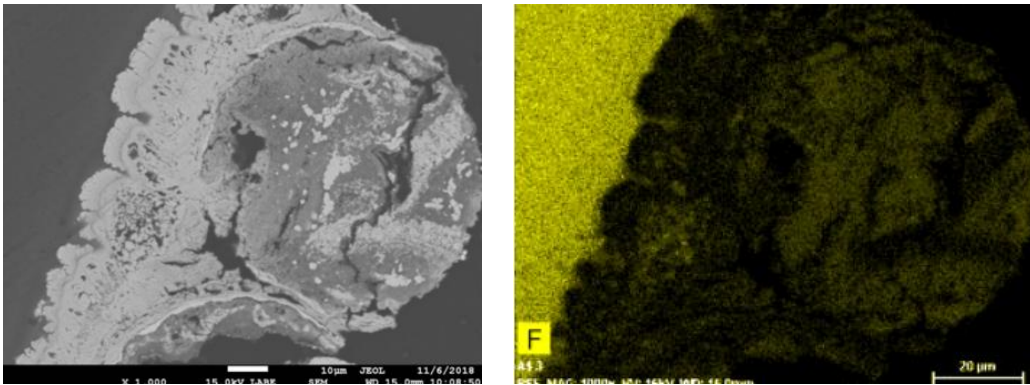
图 41 A 线截面硫元素分布

图 42 A 线线芯截面氟元素分布

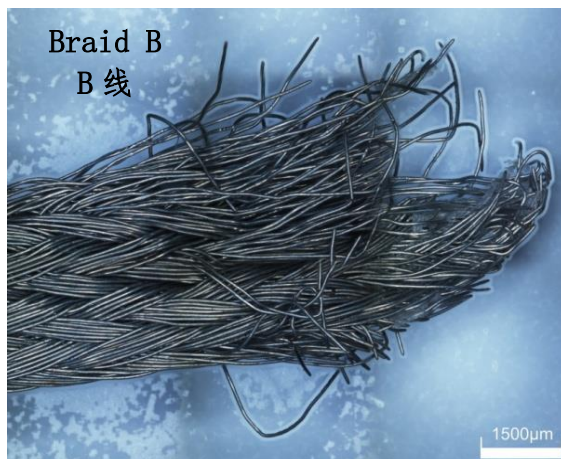
图 44 B 线电镜检查 (参见附录 1_Ref.1)

B 线：绝缘皮外表面中检出熔融态铜，内表面有碳化痕迹。线芯断口呈现拉伸断裂特征，线芯表面呈银白色(Sn 镀层色泽)。

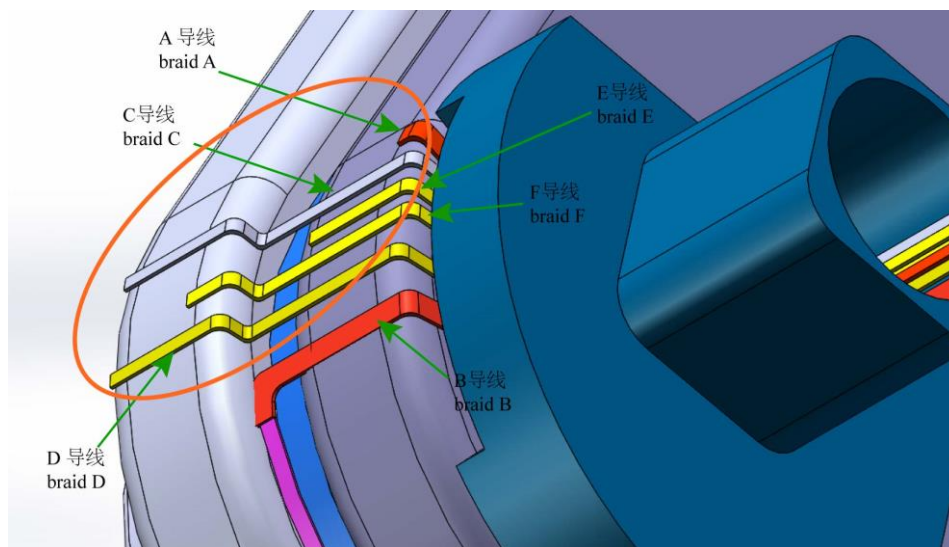
图 48 高温区最小范围示意图

残存的烧损导线 A、D、E、F 的长度分别约 38mm、75mm、50mm、45mm，根据烧损位置可以判定，事发过程中导线高温区域最小应为 37mm（75mm-38mm），两层结构玻璃均处于此范围。

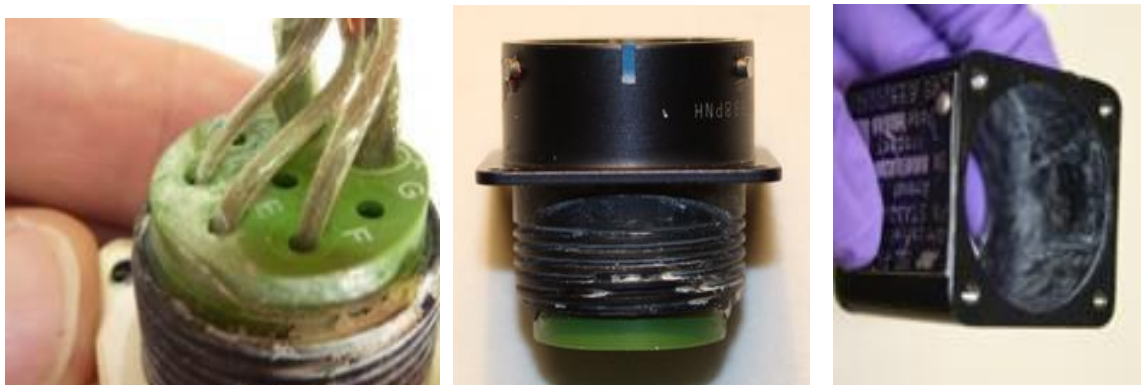
图 49 B-6419 号机的接线盒分解后的内部（参见附录 1_Ref.17）

根据 SGS 对的接线盒检查，发现接线盒内部的橡胶插块部分存在水渍痕迹，表明接线盒内部曾被水浸泡，C 钉处于水渍范围内。

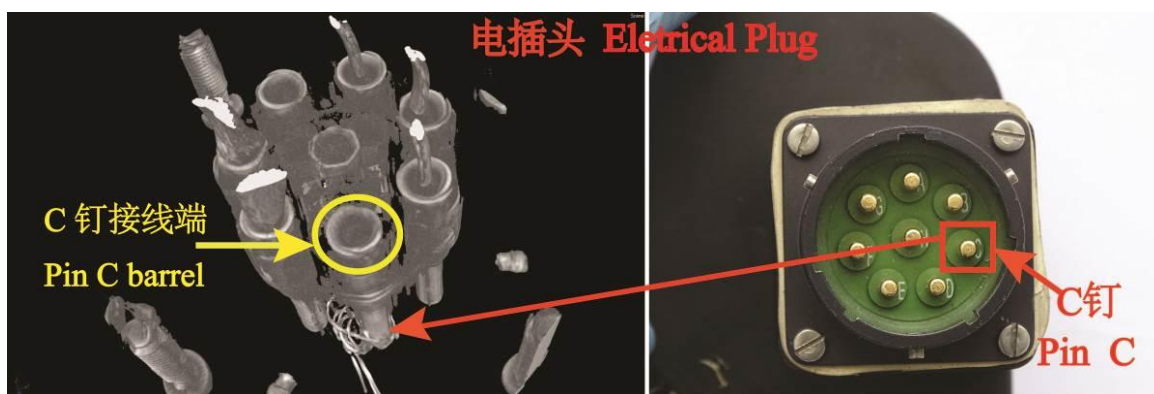
对 C 钉进行详细检查，发现 C 钉接线端内残存被腐蚀的导线断头。接线端内表面和线束外侧存在浅绿色沉积物，其主要化学元素为铜（Cu）、氧（O）、氟（F）、硫（S）、硅（Si）、氯（Cl）。部分线芯上发现有白色片针状结晶产物^[19]，其主要化学元素为氧（O）、Zn（锌）、铜（Cu）、硫（S）、钠（Na）。在 C 钉接线端底部发现有深绿色泥纹状沉积产物，其主要化学元素为铜（Cu）、氧（O）、硫（S）、溴（Br）、氯（Cl）等元素。

图 50 左侧为 C 钉 CT 照片，其中 C 线缺失（参见附录 1_Ref.1）

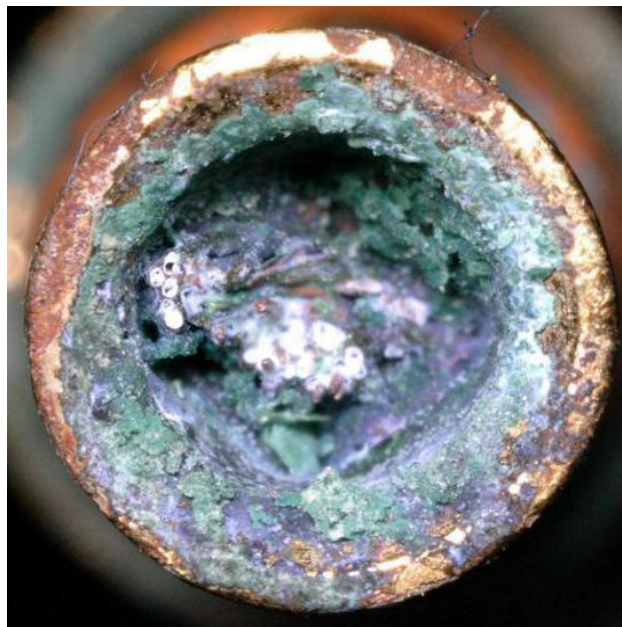
图 52 C 钉接线端内部残存的腐蚀导线 (BEA 实验室)

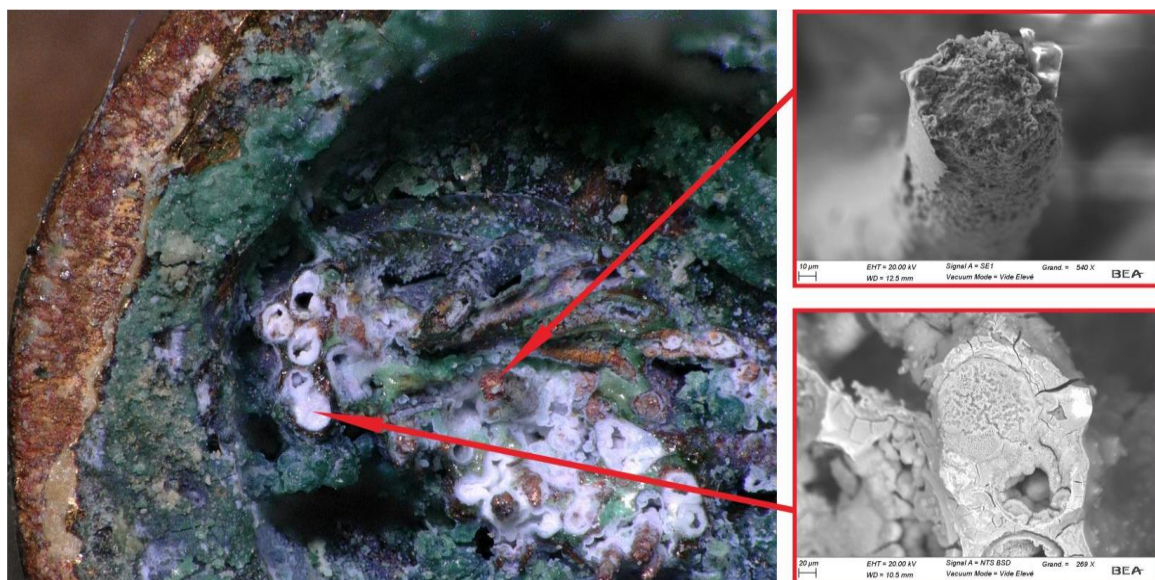
图 53 C 钉接线端内部的宏观和微观形貌 (BEA 实验室)

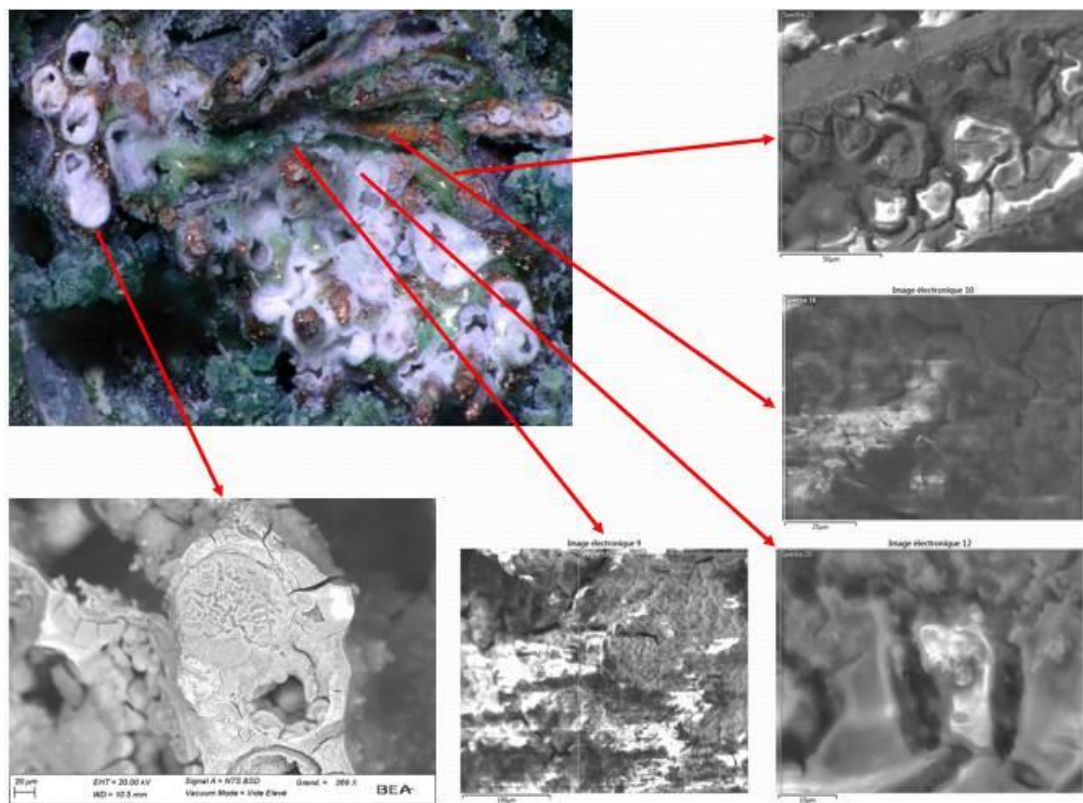
图 54 C 钉接线端内部沉积物的微观形貌 (BEA 实验室)

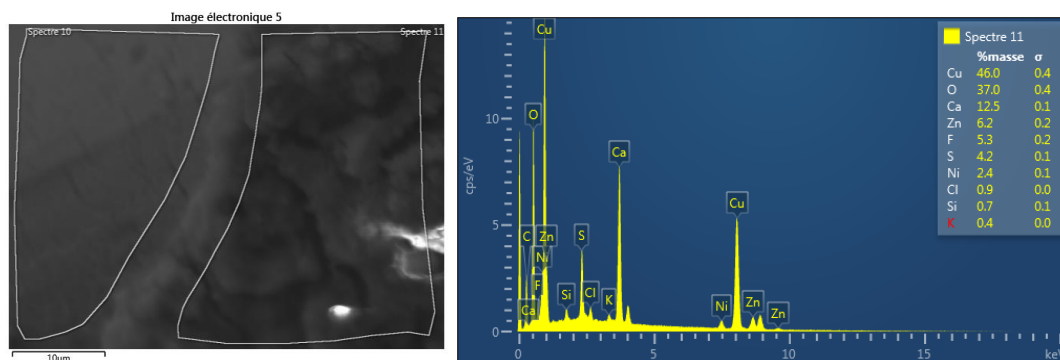
图 55 C 钉接线端内部浅绿色沉积物及其能谱曲线 (BEA 实验室)

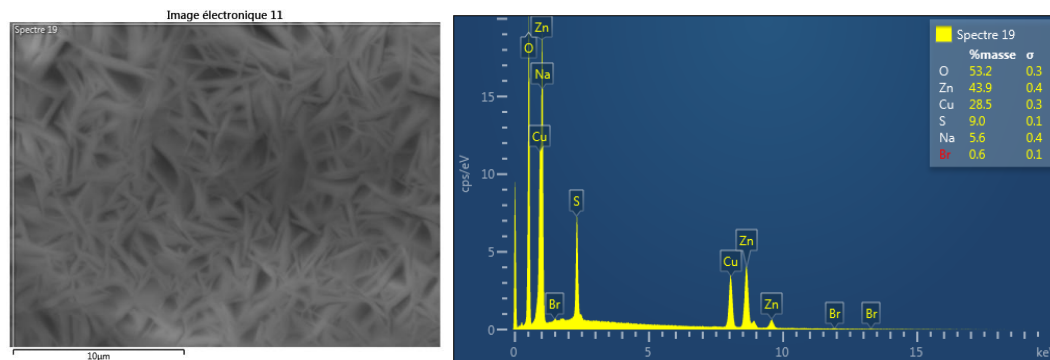
图 56 C 钉接线端内部白色针状结晶物及其能谱曲线 (BEA 实验室)

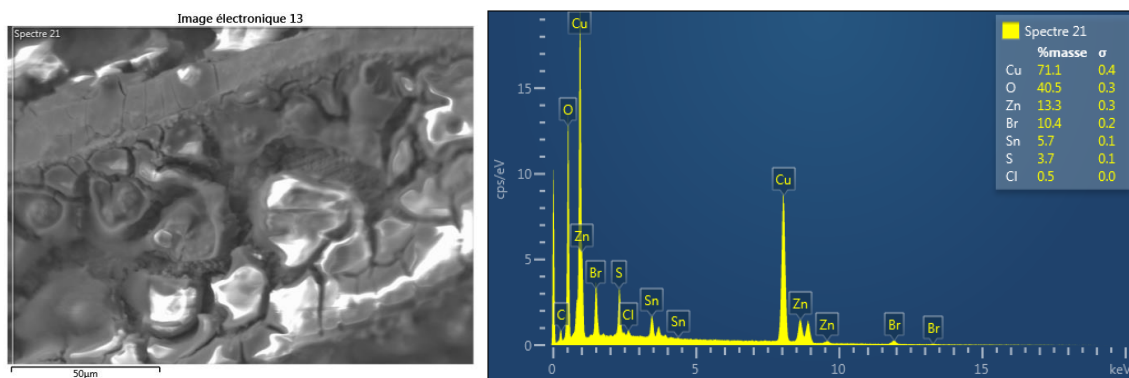
图 57 C 钉接线端内部深绿色泥纹状沉积物及其能谱曲线（BEA 实验室）

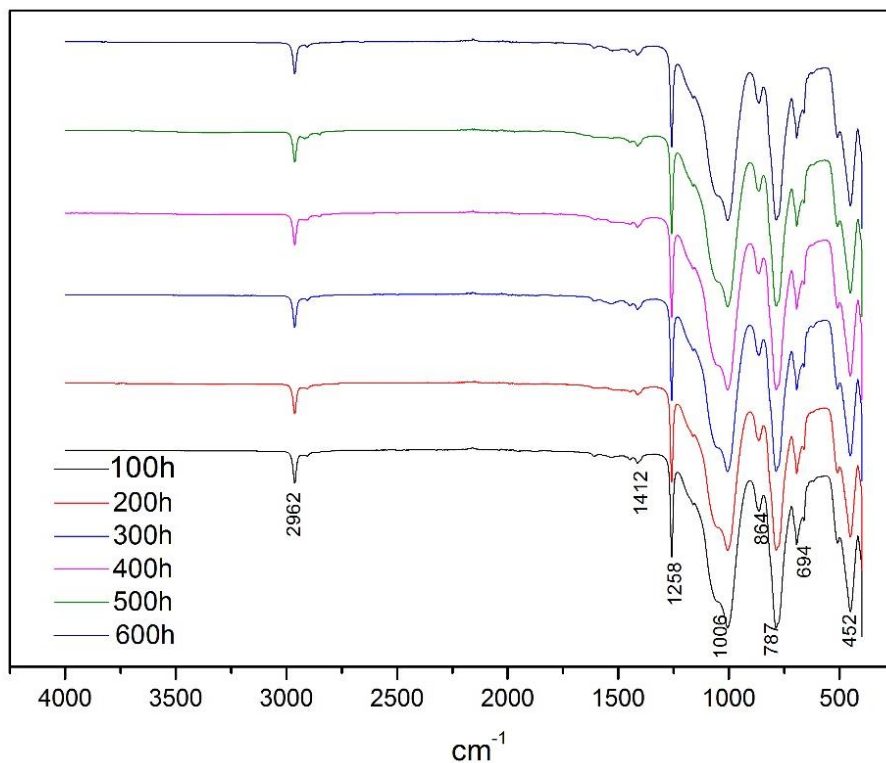
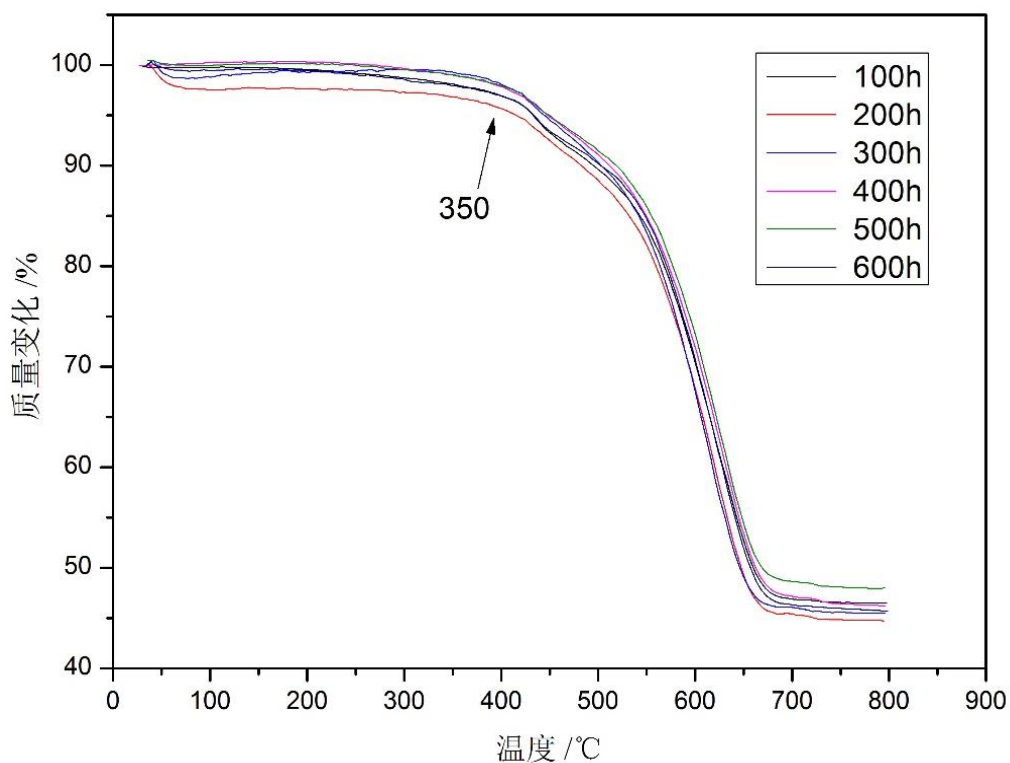
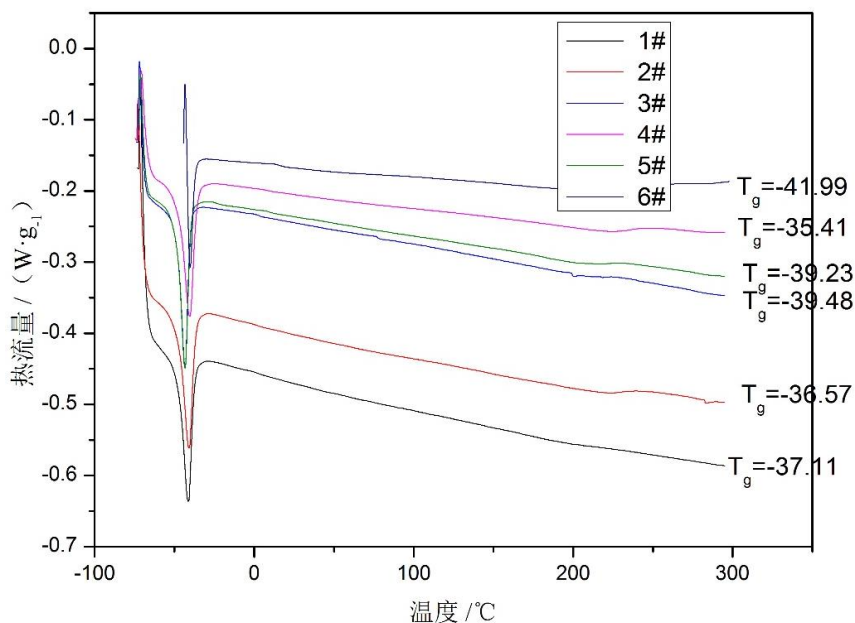
经历不同阶段的加速老化处理后，样品的主要官能团没有发生明显变化；不同老化程度的样品，其热重曲线基本一致；不同老化程度的样品，其玻璃转化温度基本一致，约为-38℃；不同老化程度的样品，其硬度检测结果数据基本无差异。

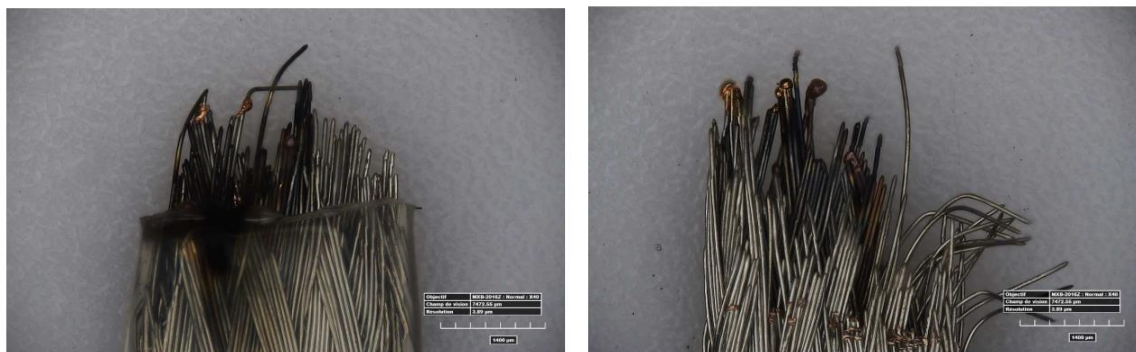
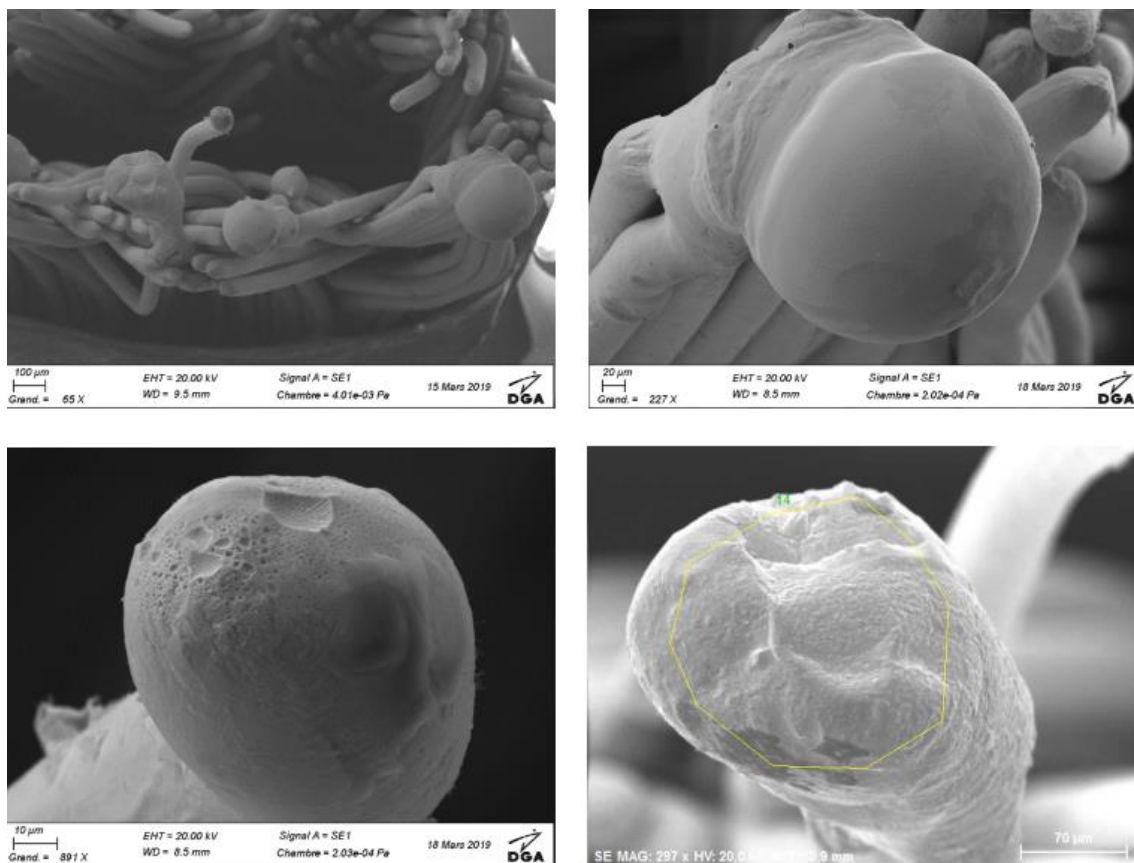
DGA 在干燥环境下对导线电弧放电的形貌特征进行了分析，试验结果为：导线端头有明显的熔融态铜特征，能谱分析发现有碳（C）、锡（Sn）、铜（Cu）及其氧化物，在导线靠近端头位置发现有晶粒长大现象。

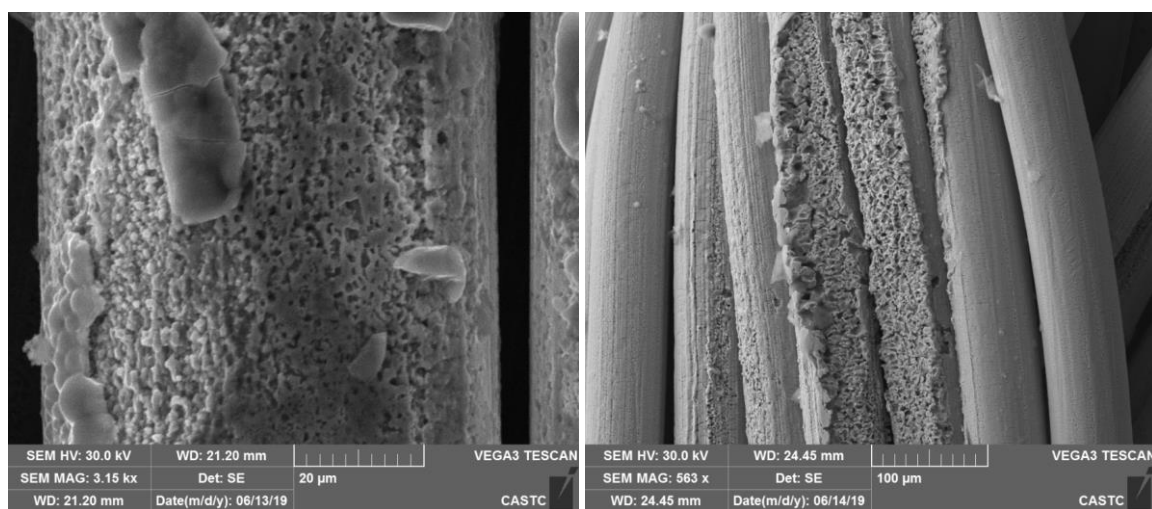
电现象；导线表面在绝缘皮被剥离处呈微观多孔状，长度约为 2-5 μm ；部分靠近金属物边缘的导线，观察到有 V 形槽。

图 67 潮湿环境下导线放电痕迹（左）导线边缘的 V 型槽（右）（参见附录 1_Ref.5）

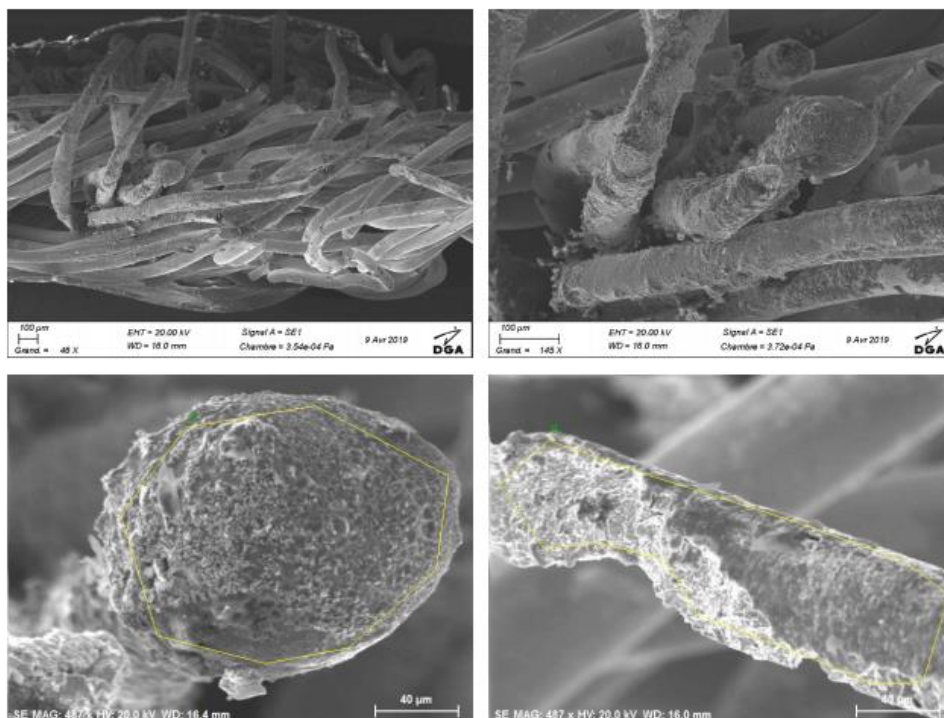
法国 DGA 在二种溶液（酸性 PH4、碱性 PH9）的潮湿环境下对导线电弧放电的形貌特征进行了分析，试验结果为：在 PH9 的溶液中观察到了溶液酸化的现象（试验完成后，溶液的 PH 值降低），在部分试验的溶液中，发现氟（F）离子；在对含有气象封严材料的导线进行放电测试时，在溶液中发现了硫（S）离子；所有在溶液中进行的电弧试验（附录 1 参考资料 11 中的测试 HS01-HS06），除测试 HS05 外，导线端头很少观察到铜熔球，主要微观形貌呈多孔状特征。

图 69 导线端头溶液中放电后的微观形貌（参见附录 1_Ref.11）

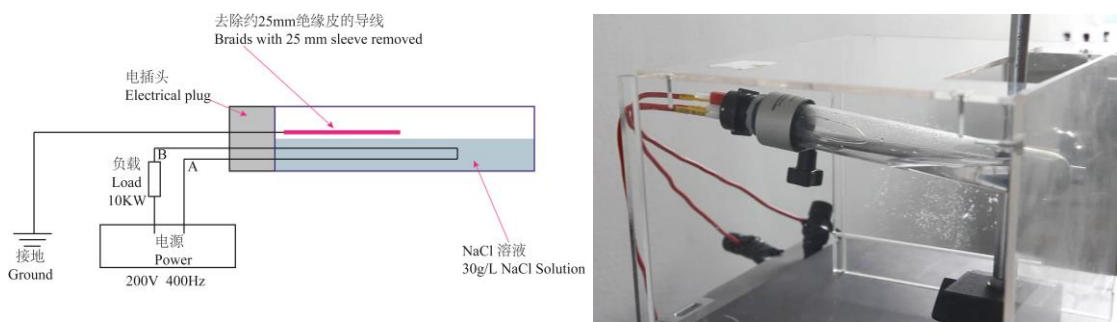
第一组试验将电插头和连接的导线通过密封胶安装在含有电解质溶液（30g/L 的 NaCl 水溶液）的玻璃试管中，除接地线外其他导线的绝缘皮完整、无破损，试验过程中倾转玻璃试管，使导线和接地线均浸没于电解质溶液中。试验时间约 50 秒，未发现导线有起弧和放电现象。

图 70 第一组：无破损的导线在水中放电试验（参见附录 1_Ref.5）

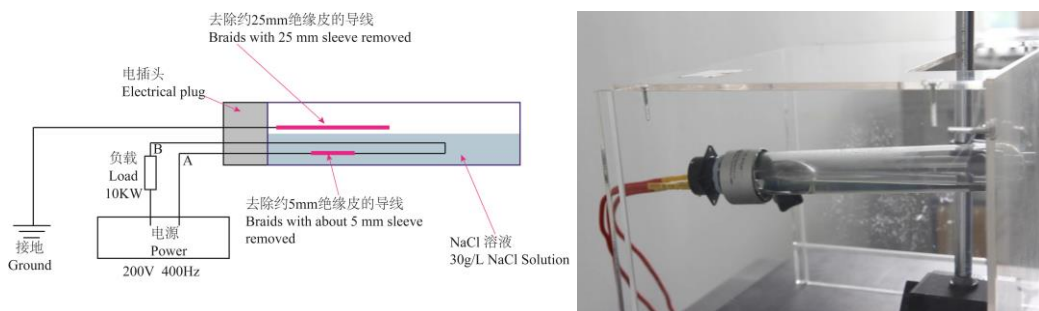
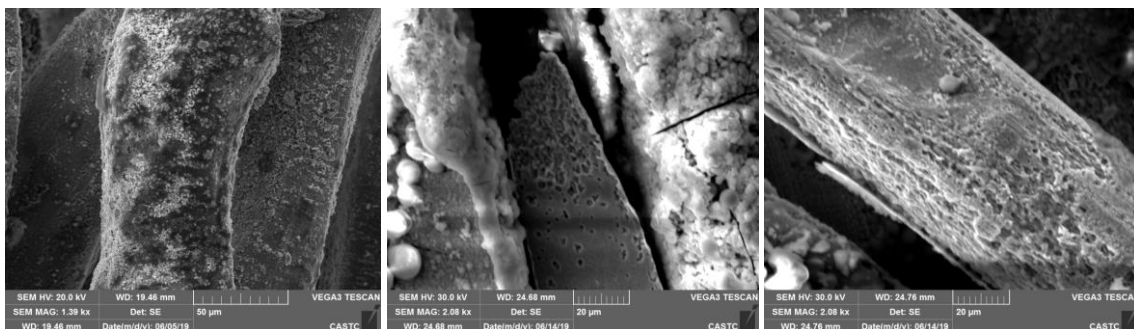
第二组试验与第一组试验条件相近，但在 A 插钉的导线上剥离 5mm 绝缘皮，试验时间 30 秒，过程中发现在导线绝缘皮的破损处释放出微小气泡、无起弧特征，溶液颜色逐渐转变为黄绿色，试管温度上升。将经过水中放电的导线取出，用去离子水清洗后，观察放电位置的微观形貌特征。试验发现，在导线绝缘皮破损处附着颗粒状析出物，能谱分析表明主要成分为铜 (Cu)、锡 (Sn)、氧 (O) 和氯 (Cl) 元素 (Cl 来自人工添加的电解质)；导线放电位置的微观表面形貌呈纵向排列的多孔状，长度约为 2-5 μm 。

图 72 破损的导线在水中放电后的微观形貌（参见附录 1_Ref.5）

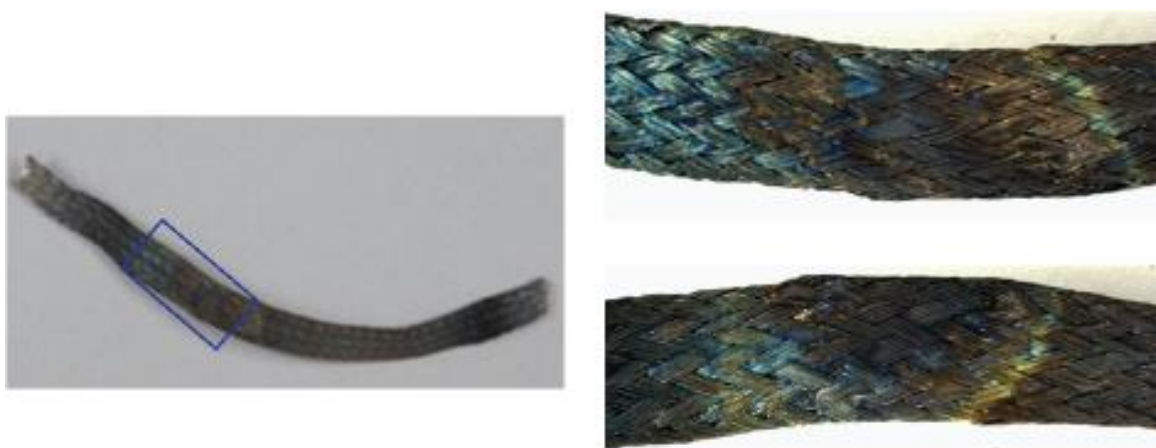
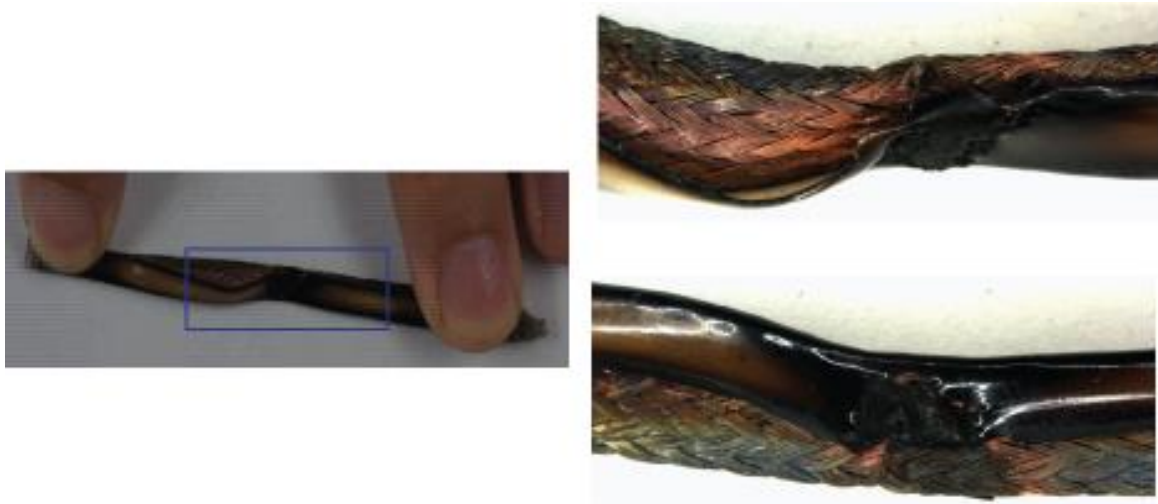
CASTC 分别选取带绝缘皮和不带绝缘皮的两种导线，对导线加载 100V/120A/400Hz 交流电，试验结果为：两种导线约 20 秒导线的温度达到 480℃；导线绝缘皮开裂，线芯裸露，绝缘皮颜色由无色透明转变为黄色或黑色，银白色的导线变为铜红色或蓝绿色；无绝缘皮的导线变为铜红色和蓝绿色。

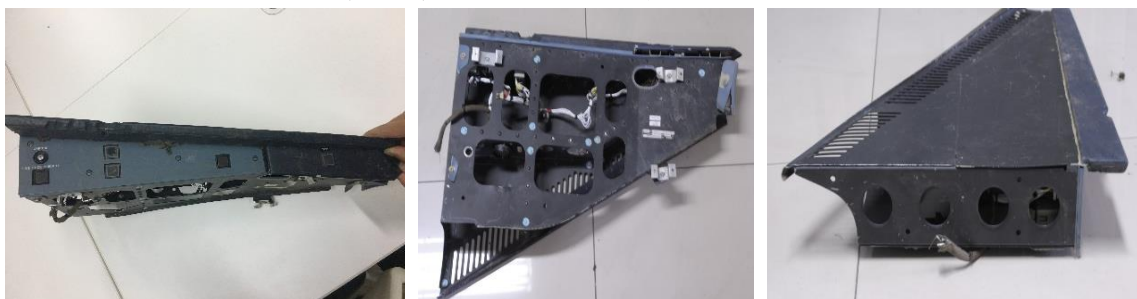
宏观形貌 (参见附录 1_Ref.7): 130VU 宽度约为 55cm, 整体通过螺栓与基体连接, 外观局部变形, 1~3 号连接位置均呈断开状, 内侧上沿有两处明显的损伤。

图 87 130VU 的宏观形貌

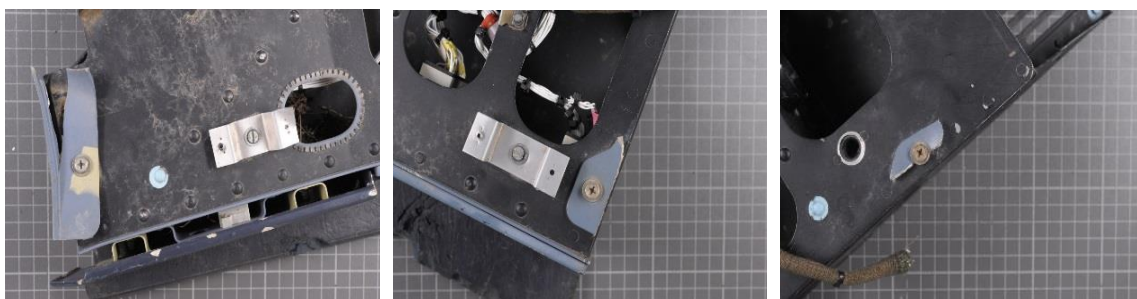
图 88 1-3 号连接位置的宏观形貌

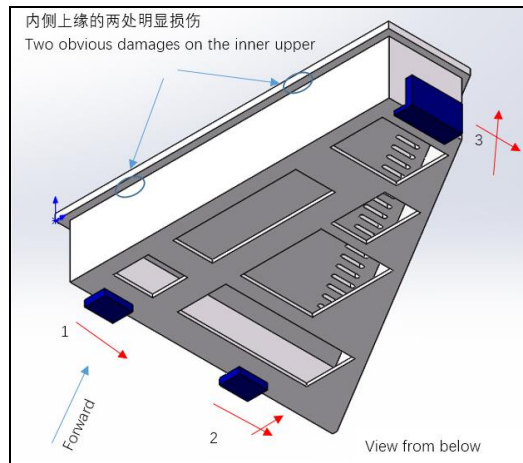
图 90 130VU 的 3 处连接位置及裂纹扩展方向示意图

微观形貌（参见附录 1_Ref.7）：1 号断口的微观形貌为倾斜的韧窝组织，呈现剪切开裂特征，裂纹起源于内侧，扩展方向如下图中红色箭头所示。2 号断口微观特征与 1 号断口近似，但断口起伏较大。表明断裂时载荷相对较高。2 号断口的裂纹扩展方向与 1 号相同。3 号断口的微观形貌的裂纹局部呈倾斜的韧窝特征，接近断开位置有明显的剪切唇特征。

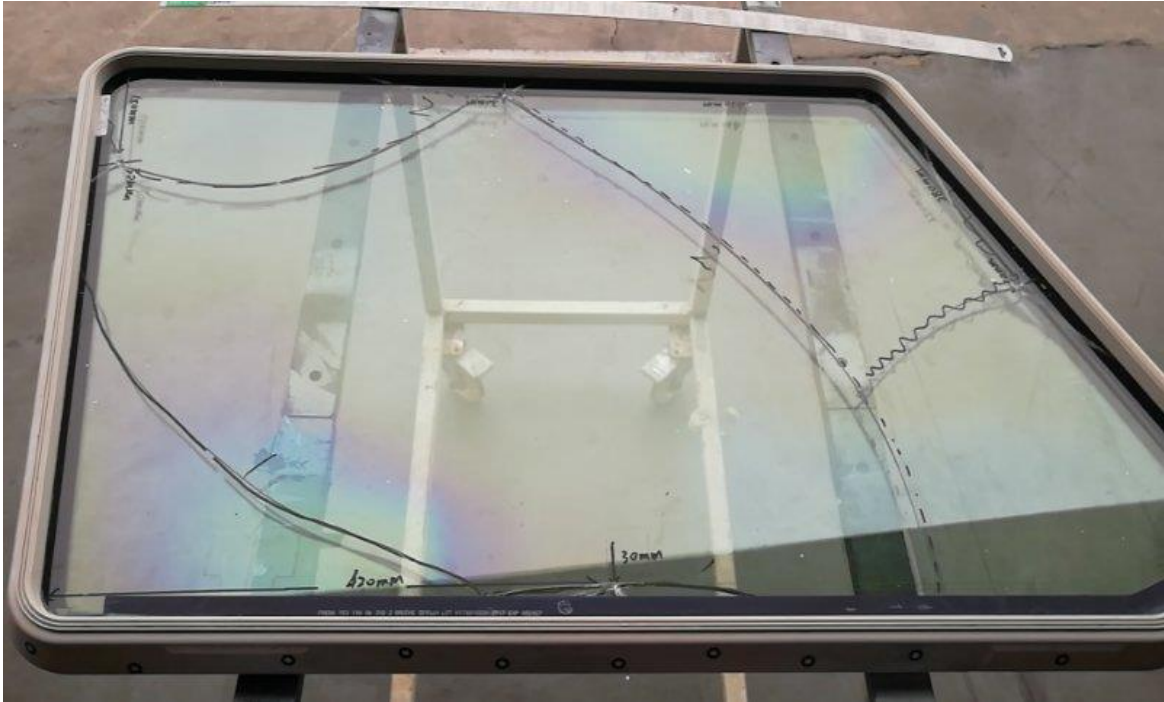
2) 试验件: 试验中采用了与 B-6419 事件中 STA320-2-7-1 Amdt A 风挡相似构型的 STA320-1-8-2 Amdt B 风挡。增压之前,用应力锤将内层玻璃从正面敲破,形成大碎块(如下图所示)。在外层玻璃上钻孔并去除孔内的夹胶层,暴露中间层玻璃外表面,为试验中撞击中间层玻璃提供通路。

图 93 内层玻璃碎裂情况(参见附录 1_Ref.8)

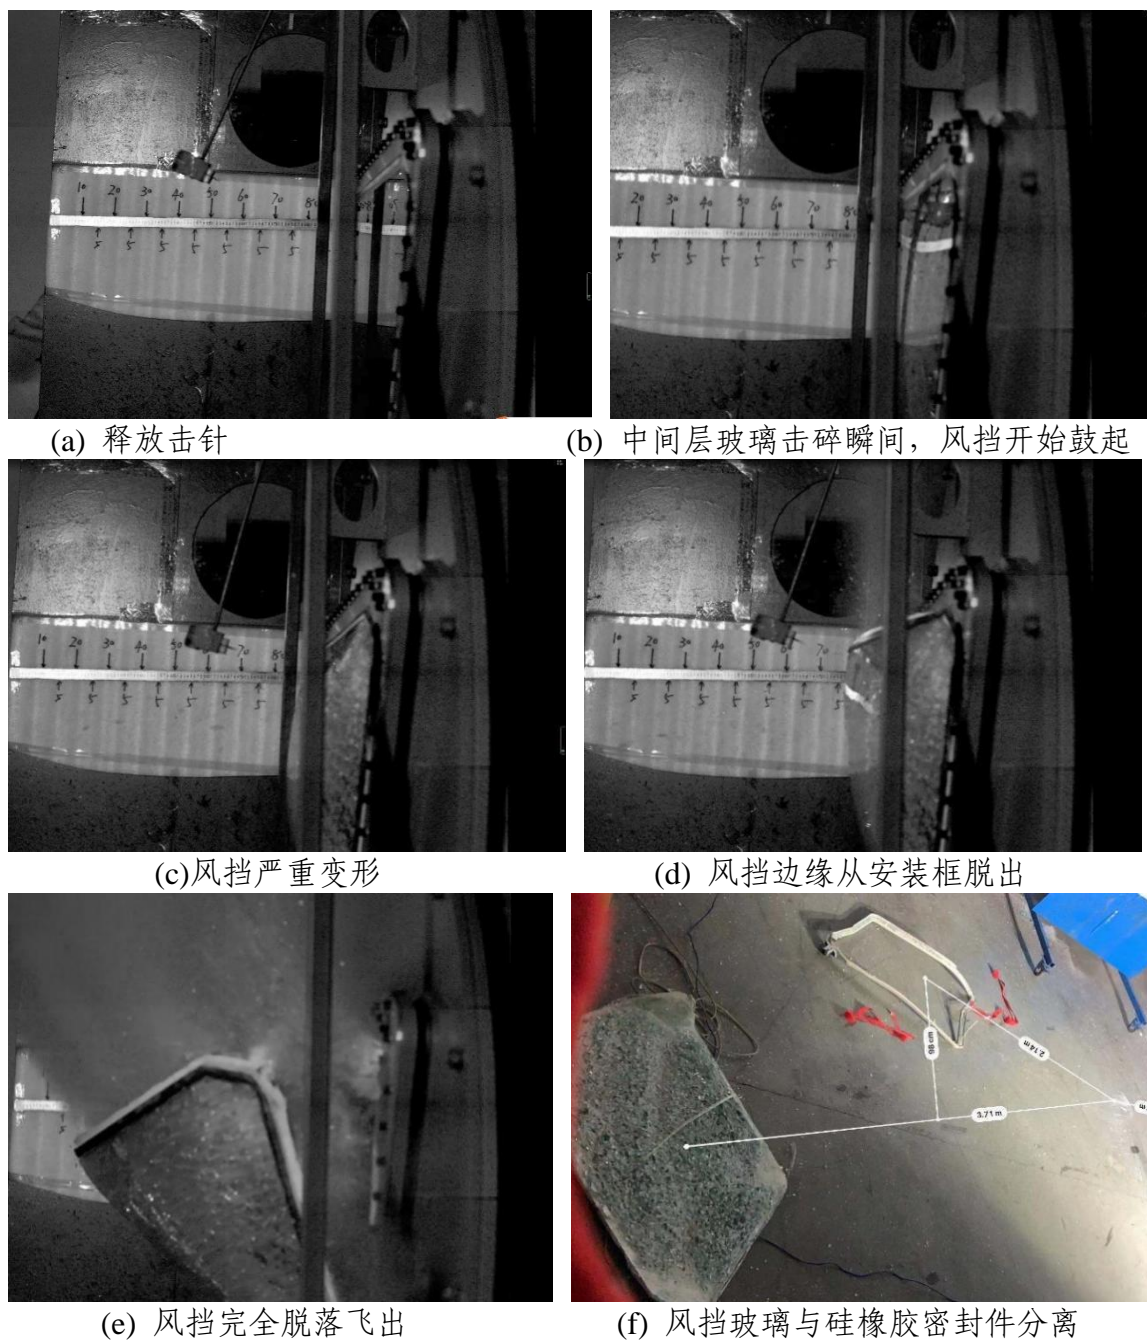
5) 试验现象：试验现象通过高速摄像机记录。在试验装置内部压力稳定至 606mBar 后使用击针敲击中层玻璃，中间层玻璃碎裂，风挡迅速鼓起，在压力作用下 0.18 秒左右以爆裂形式从风挡安装框脱落并飞出。

图 94 风挡玻璃击碎、鼓起和脱落过程 (参见附录 1_Ref.8)

试验表明：在试验条件下，风挡三层玻璃破裂后，风挡不能承受试验的压差载荷（606mBar），以爆裂方式迅速从风挡安装框脱落并飞出。

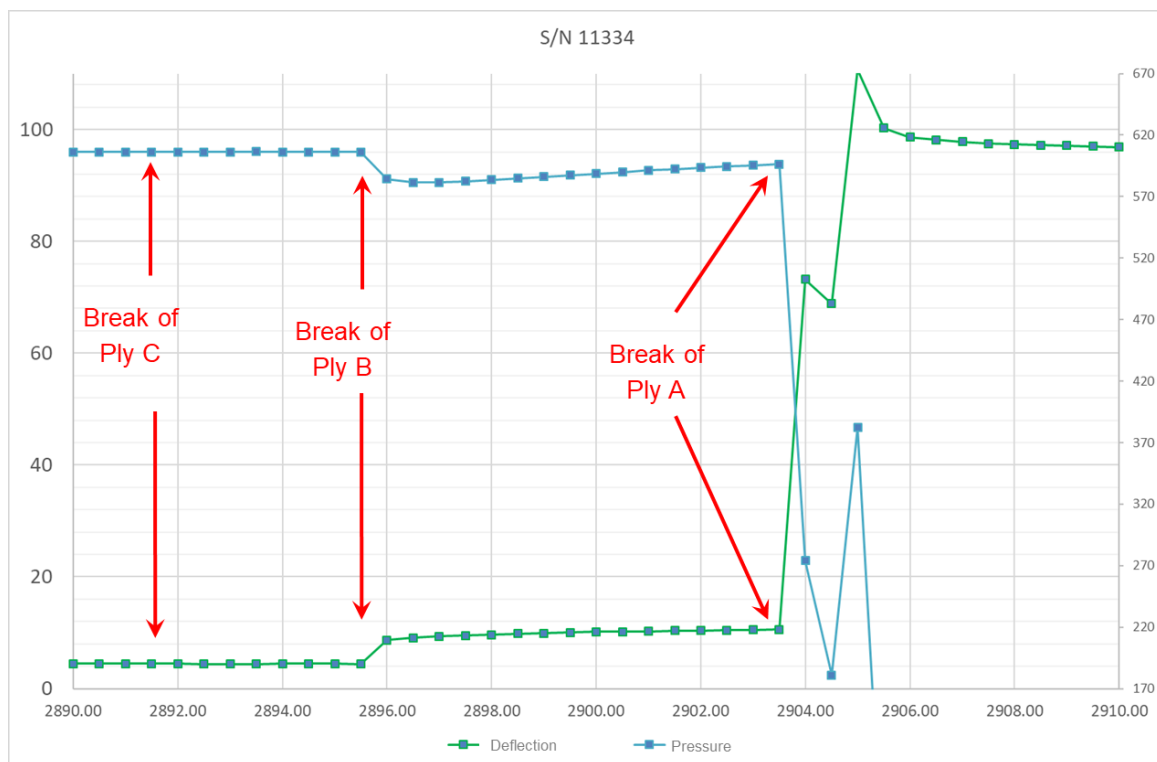
试验编号	试验方案	实际执行的试验方案	试验现象	试验小结
1 (风挡序列号 11334)	T0 同时击碎内层和中层 T0+5 秒击碎外层	1/ T0 秒首先击碎内层 2/ T0+4 秒击碎中层 3/ T0+12 秒击碎外层, 外层击碎后补压	a) 增压稳定后, 风挡外表面中心点最大位移 4.32mm。 b) 击碎内层, 局部碎裂, 玻璃未见进一步变形。 c) 击碎中层, 完全碎裂, 外表面中心点最大位移立即增大至 8.68mm, 并持续缓慢增加, 直至击碎外层前最大位移达 10.48mm。 d) 第 12 秒击碎外层玻璃, 风挡迅速鼓起, 装置内部压力因风挡变形鼓起而明显下降, 补压后内部压力仅达到 380mBar; 1 秒钟内风挡下缘局部从安装框脱出。	三层玻璃均击碎后, 风挡无法承受 606mBar 压差载荷, 风挡明显漏气, 风挡下缘局部脱出, 符合试验定义的风挡脱落判据。
2 (风挡序列号 8518U)	T0 击碎内层 T0+5 秒击碎中层 T0+40 秒击碎外层	1/ T0 秒首先击碎内层 2/ T0+5 秒击碎中层 3/ T0+21 分钟击碎外层, 外层击碎后未补压	a) 增压稳定后, 风挡外表面中心点最大位移 3.82mm。 b) 击碎内层, 局部碎裂, 未见风挡进一步变形。 c) 击碎中层, 完全碎裂, 外表面中心点最大位移立即增大至 8.16mm, 并持续缓慢增加, 第 21 分钟达 13.4mm。 d) 击碎外层, 风挡迅速鼓起, 风挡边缘与安装框明显漏气, 装置内部压力迅速降至 97mBar。 e) 由于击碎外层后没有进行压力补偿以维持试验装置内部的压力, 未观察到风挡脱出。	先内层后中层破裂后, 风挡变形缓慢增加、伴有裂纹扩展, 风挡处于亚稳定状态。; 第 21 分钟击碎外层玻璃, 风挡漏气, 试验装置内压力明显下降。
3 (风挡序列号 11150)	T0 击碎中层 T0+5 秒击碎内层 T0+40 秒击碎外层	1/ T0 秒首先击碎中层 2/ T0+5 秒击碎内层 3/ T0+6 分钟外层破裂, 外层破裂后未补压	a) 增压稳定后, 风挡外表面中心点最大位移 4.10mm。 b) 击碎中层, 完全碎裂, 风挡外表面中心点位移迅速增加至 8.4mm。 c) 击碎内层, 完全碎裂, 外表面中心点最大位移立即增加至 9.44mm, 并持续缓慢增加, 约 6 分钟后达 12.84mm。 d) 6 分钟后, 在内部压力为 606mBar 条件下外层自动碎裂, 风挡迅速鼓起, 明显漏气, 装置内部压力迅速降低至 87mBar。 e) 由于击碎外层后没有进行压力补偿以维持试验装置内部的压力, 未观察到风挡脱出。	先中层后内层破裂后, 风挡变形持续缓慢增加并伴有裂纹扩展, 风挡始终处于亚稳定状态。6min 后, 外层在内部压力作用下破裂, 风挡漏气, 试验装置内压力明显下降。

图 97 试验 1 中风挡在压力下的变形 (参见附录 1_Ref.9)
