航空器严重征候调查报告

风挡玻璃空中爆裂脱落

四川航空 3U8633 航班

A319-133/B-6419 号机

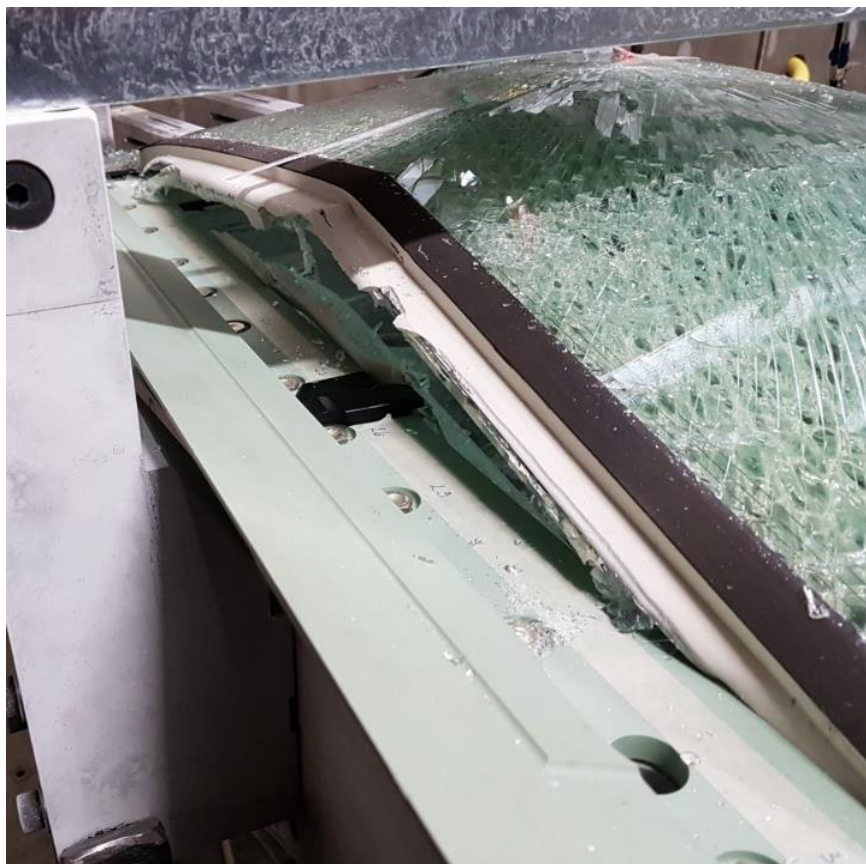
图 98 三层玻璃碎裂后风挡边缘从安装框脱出 (参见附录 1_Ref.9)

在 606mBar 压差载荷下，双层结构玻璃破裂后风挡始终处于亚稳定状态，即风挡始终缓慢变形和伴有裂纹扩展声响；在外层破裂后，如果额外充气来补偿泄漏以维持试验装置内具有足够高的压力，则风挡脱出，符合风挡脱落的判据。

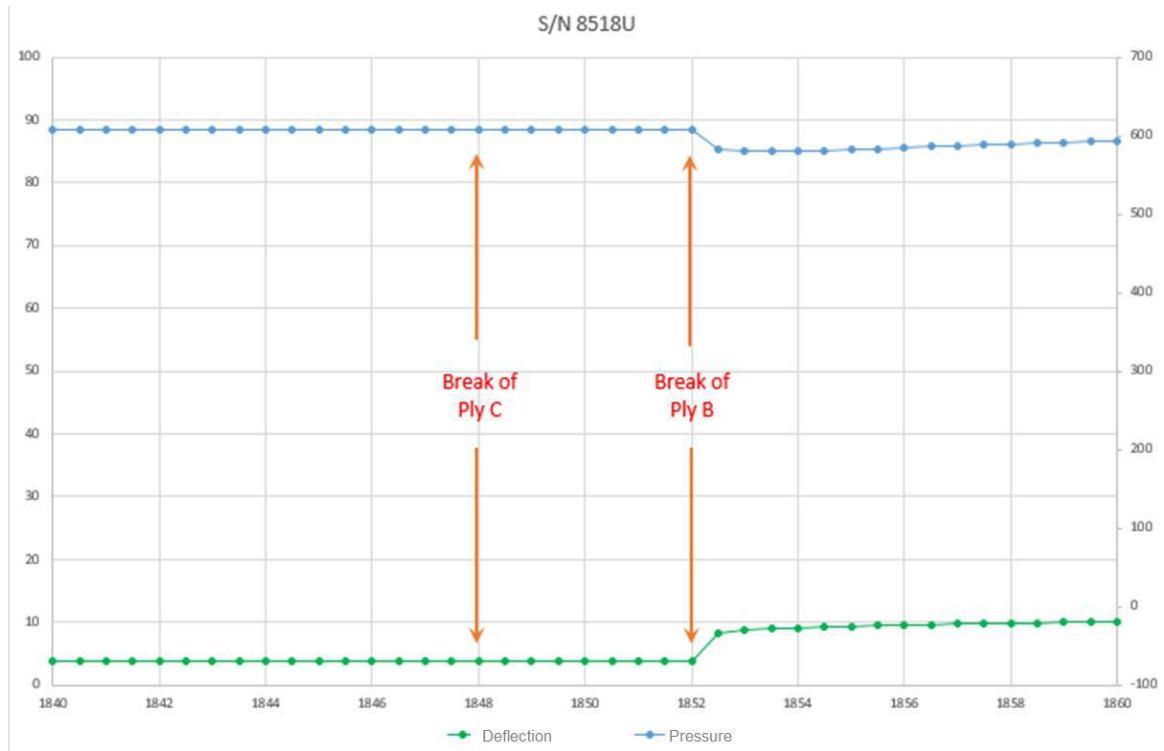
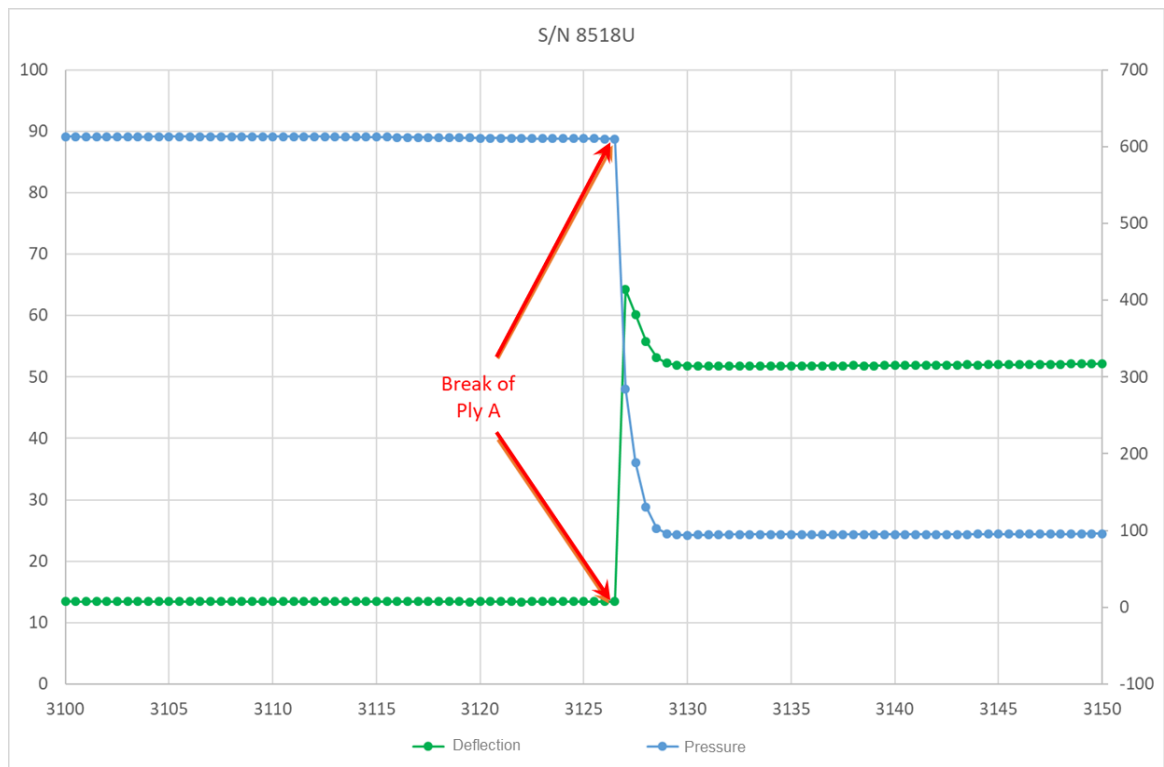
图 99 试验 2 风挡变形和试验装置内压力变化曲线

(1) 试验 2 内层和中层击碎前后风挡变形和试验装置内压力曲线 (参见附录 1_Ref.9)

(2) 试验 2 外层碎裂前后风挡变形和装置内压力曲线 (参见附录 1_Ref.9)

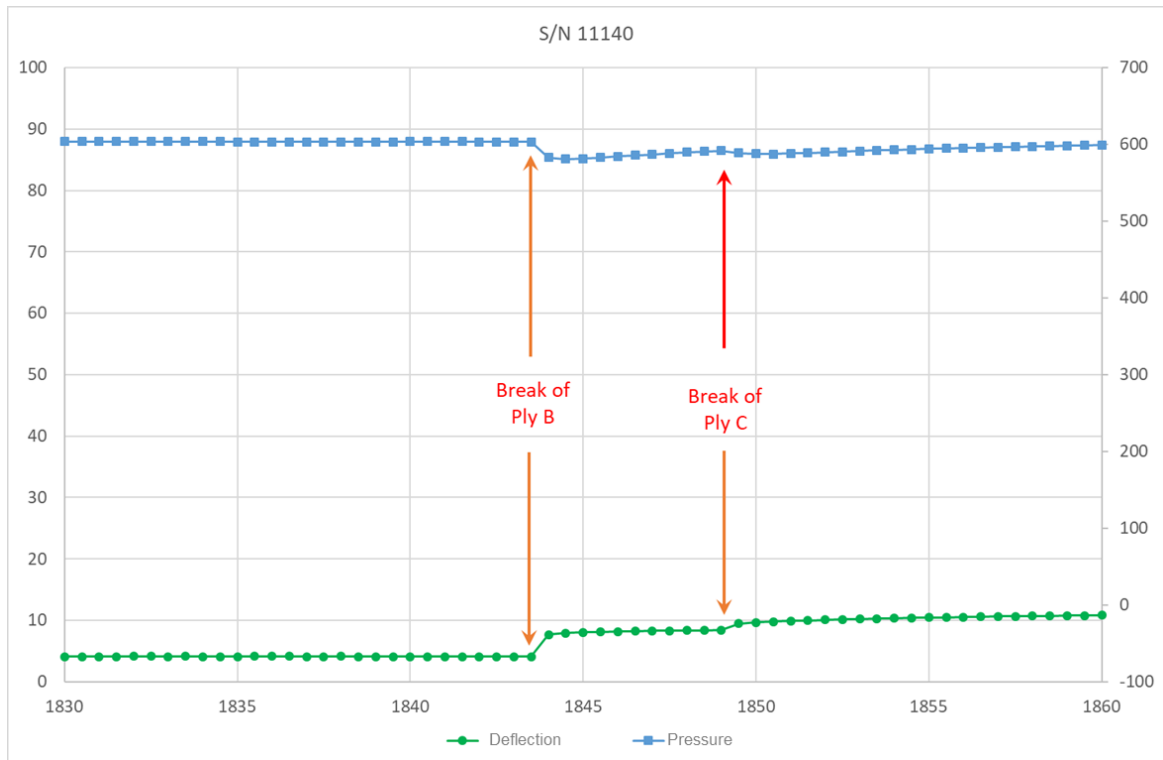
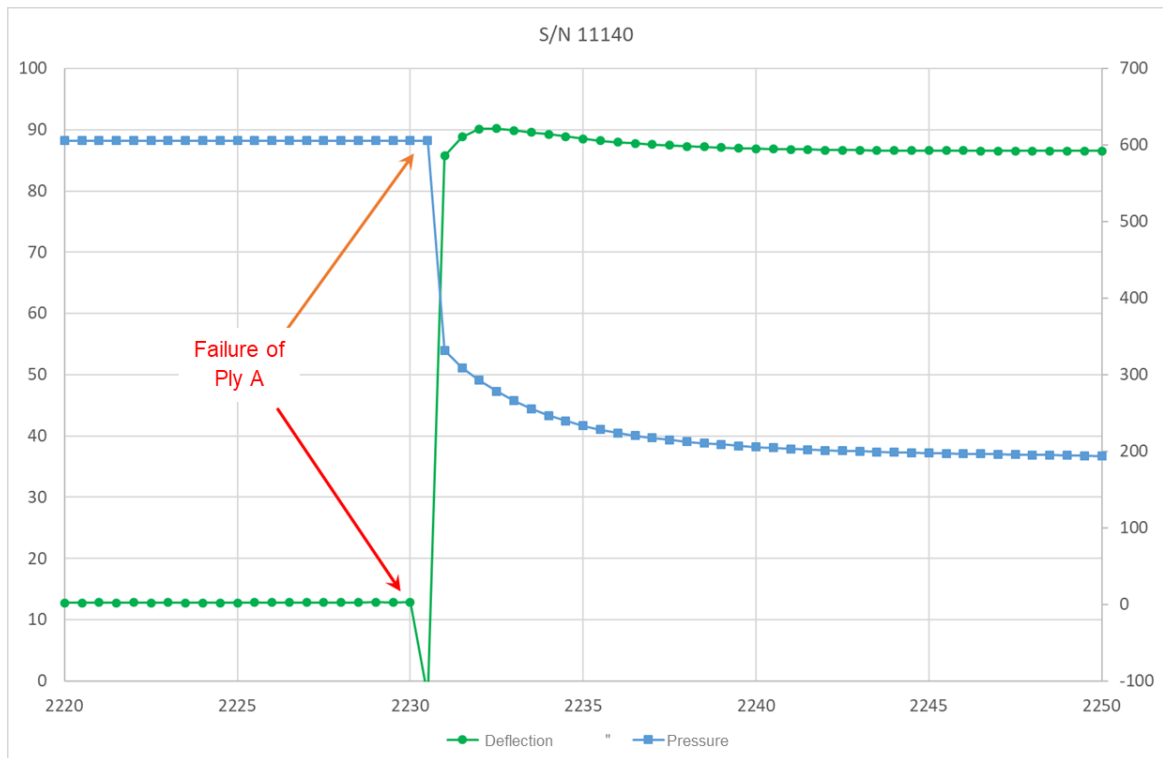
图 100 试验 3 中风挡变形和试验装置内压力变化曲线

3 重复 (风挡序列号 9498)	T0 击碎外层和中层 T0+5 秒击碎内层	1/ T0 秒首先击碎中层 2/ T0+5 秒击碎内层 3/ T0+7 分钟外层破裂, 外层破裂后补压	a) 试验前观察到外层玻璃表面局部有外来划痕、冲击点损伤。 b) 增压稳定后, 风挡外表面中心点最大位移 3.84mm。 c) 击碎中层, 完全碎裂, 风挡外表面中心点位移迅速增加至 7.38mm。 d) 击碎内层, 完全碎裂, 外表面中心点最大位移立即增大至 10.50mm, 并持续缓慢增加, 约 7 分钟后达 12.84mm。 e) 约 7 分钟后, 在内部压力为 606mBar 条件下外层自动碎裂, 风挡迅速鼓起, 同时进行压力补偿, 风挡下缘迅速从安装框脱出 (长度超过 10cm)。	先中层后内层破裂后, 风挡变形持续缓慢增加并伴有裂纹扩展, 风挡始终处于亚稳定状态; 7 分钟后外层玻璃在压差载荷作用下自行破裂, 风挡明显漏气; 补压后风挡下缘迅速脱出, 符合试验定义的风挡脱落判据。
5 (风挡序列号 8018U)	T0 击碎中层 T0+5 秒击碎外层和内层	鉴于已开展的前 4 项试验结果, 认为第 5 项试验不必实施。

(1)试验 3: 中层和内层击碎前后风挡变形和试验装置内压力曲线 (参见附录 1_Ref.9)

(2)试验 3: 外层碎裂前后风挡变形和试验装置内压力曲线 (参见附录 1_Ref.9)

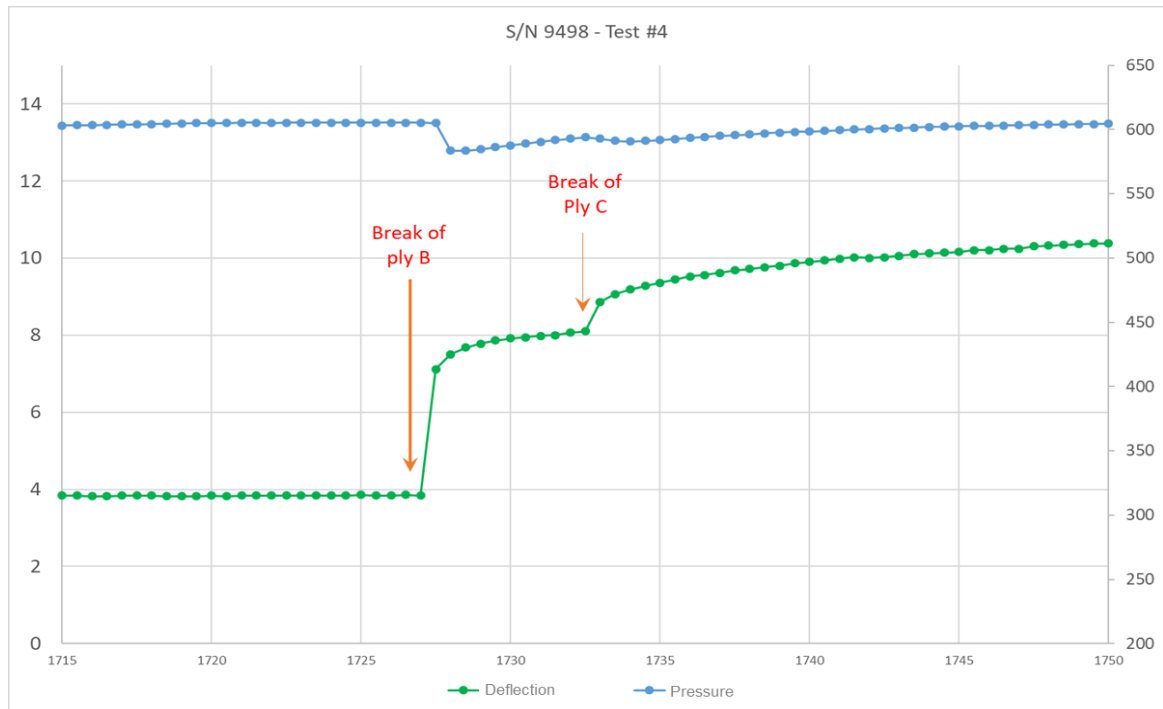
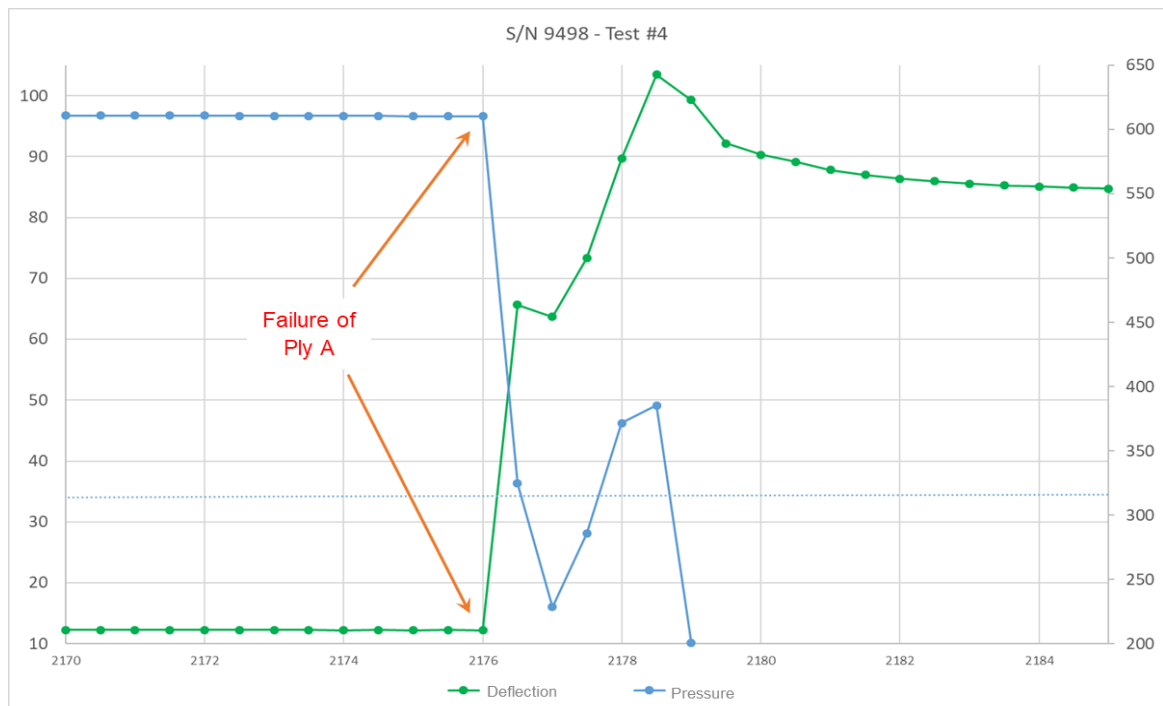
图 101 试验 3: bis 风挡变形和试验装置内压力变化曲线

(1) 试验 3: bis 中层和内层玻璃碎裂前后风挡变形和试验装置内压力情况 (参见附录 1-Ref. 9)

(2) 试验 3: bis 层玻璃碎裂前后风挡变形和试验装置内压力情况 (参见附录 1-Ref. 9)

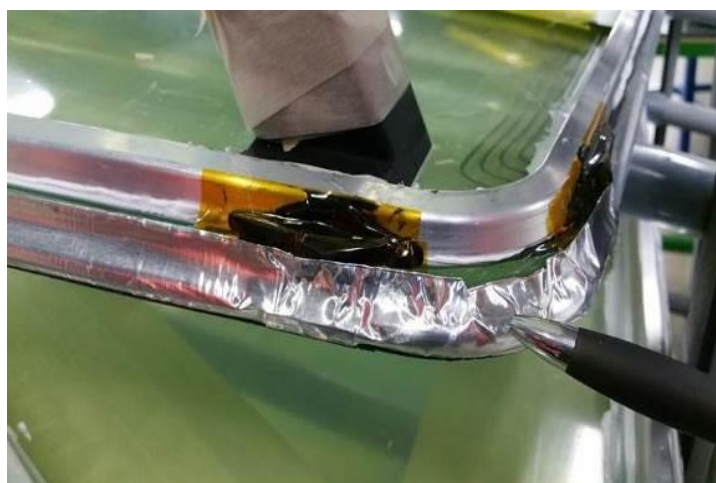
对 SGS 风挡制造场检查和对翻修的风挡进行分解检查，发现风挡两层结构玻璃边缘使用了铝胶带进行包覆，且拐角处存在褶皱，铝胶带与结构玻璃之间存在空腔，沿结构玻璃边缘呈环状贯通，致使封严硅胶无法与玻璃的紧密贴合。

图 103 风挡边缘铝胶带褶皱 (A330 飞机上的同型风挡)

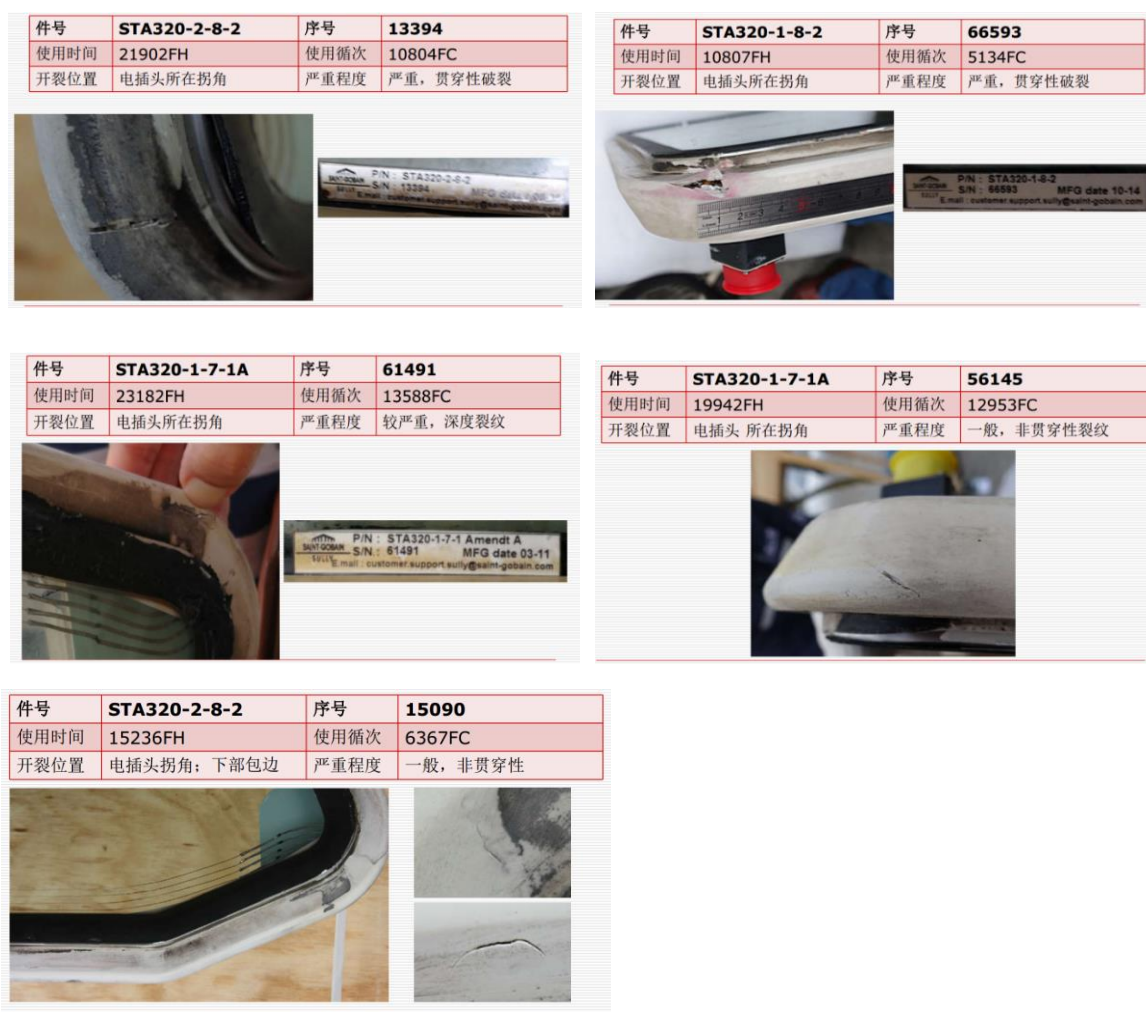
在中国国内检查 7 块 SGS 生产的 A320 系列飞机风挡的封严硅胶，其中 5 块有不同程度封严硅胶损伤。

图 104 封严硅胶损伤的风挡信息

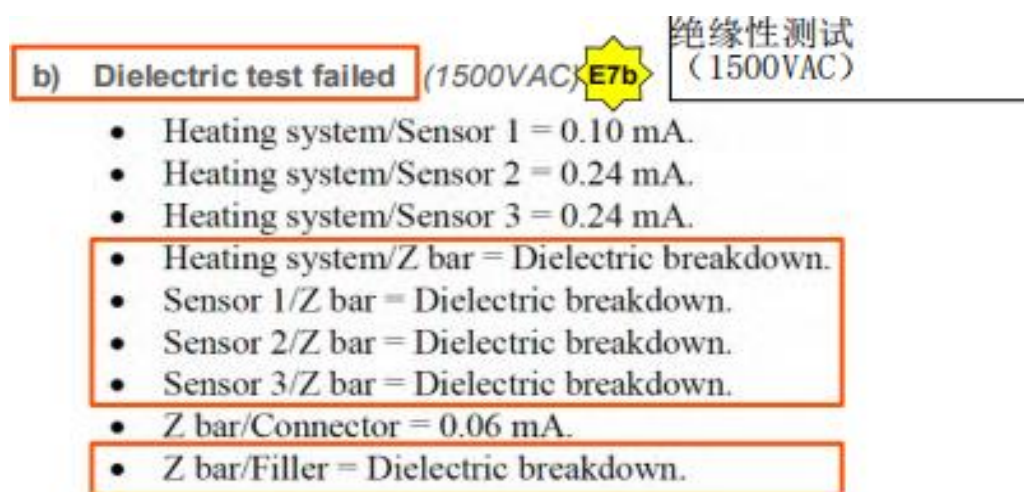
在对风挡（PN:STA320-2-7-1A,SN:7014）接线盒检查时，发现其内部橡胶插块存在水渍，C、D、E 插钉处于水渍范围内，C 线在插钉连接处腐蚀断裂。

图 106 SGS 对风挡（PN:STA320-2-7-1A SN:7014）电加温插头进行绝缘测试

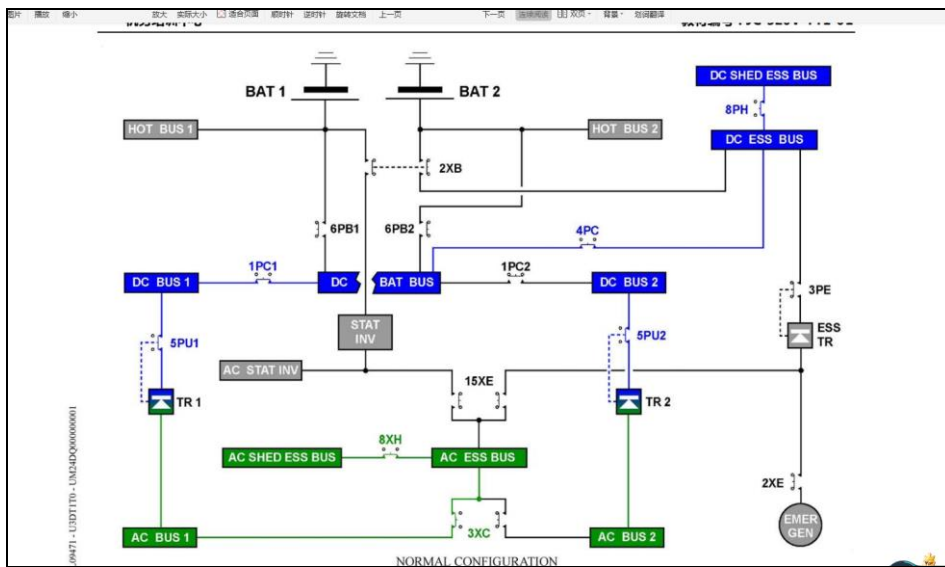
直流汇流条断电：4PU1 C/B 断开导致接触器 5PU1 断开，DC BUS1 无法从 AC BUS1 获取电源。同样的，4PU2 C/B 断开导致接触器 5PU2 断开，DC BUS1 无法从 AC BUS1 获取电源。由于 DC BUS 1 和 DC BUS 2 断电，DC BAT BUS 直流汇流条断电。

图 113 A319 飞机电源系统逻辑图 (A319-Electrical Power - General Schematic)

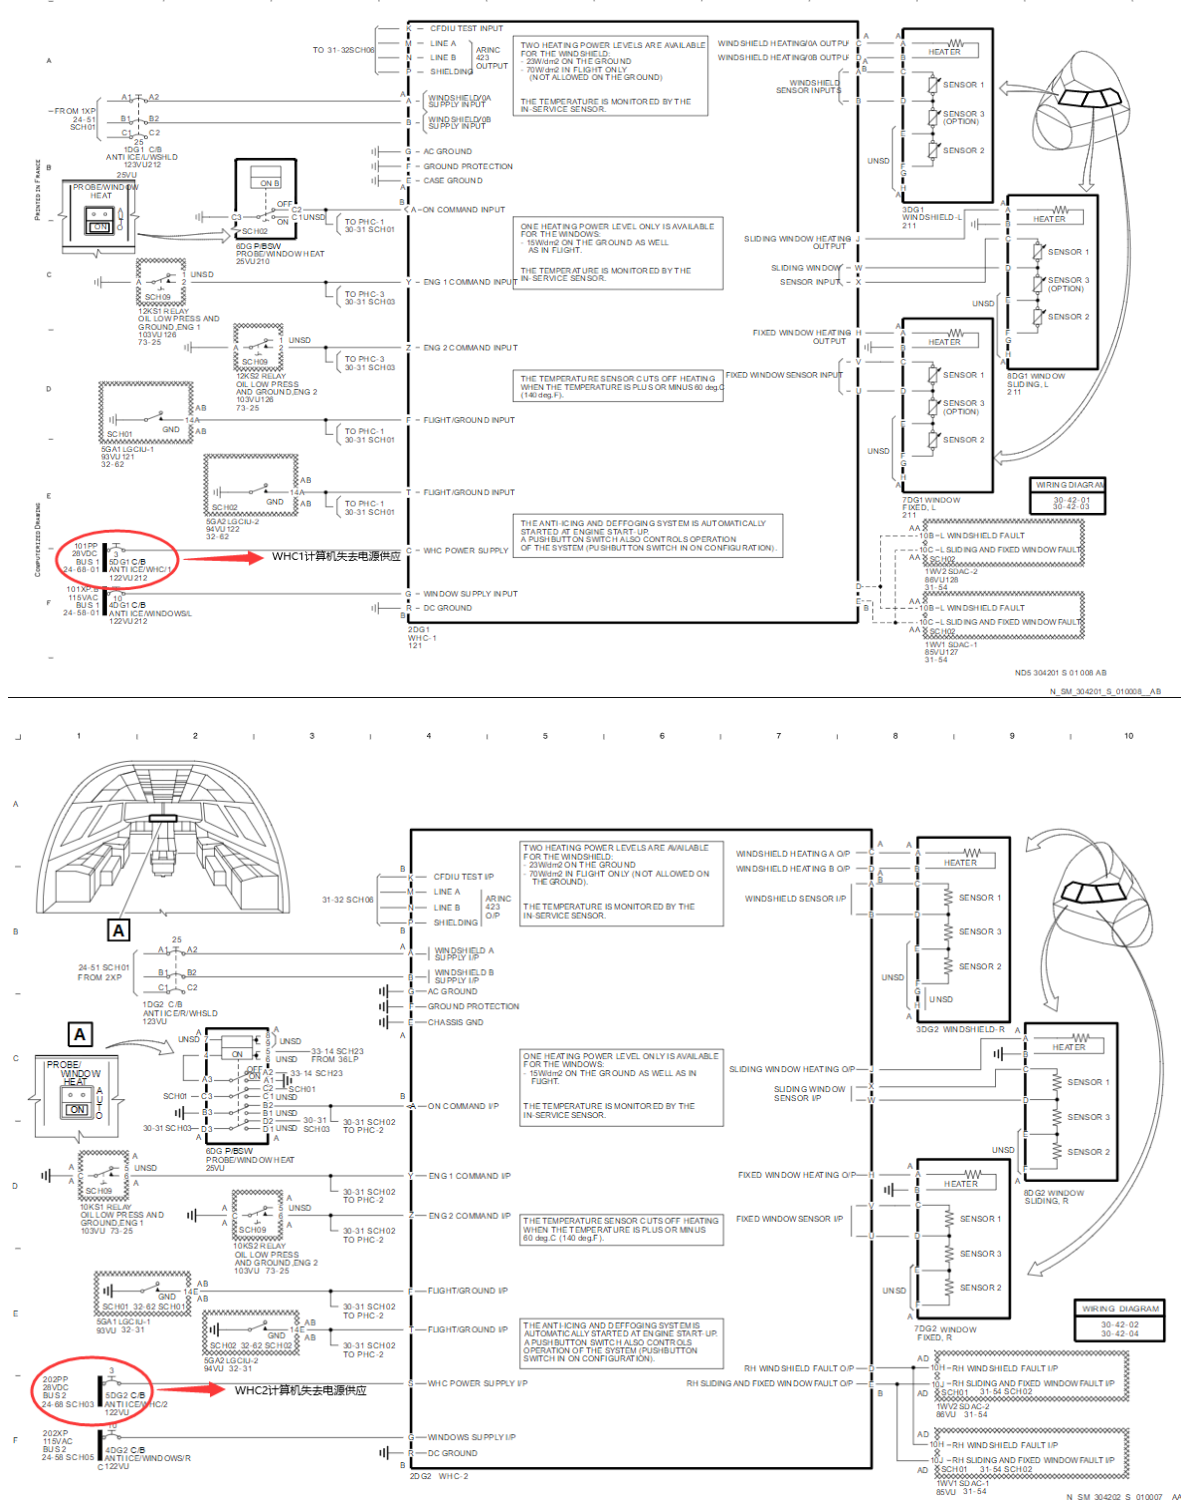
驾驶舱风挡、侧窗、滑窗加温故障：由于 DC BUS1 和 DC BUS2 断电失效，风挡加温计算机(FIN: WHC1&2)无法获取电源供应，导致驾驶舱风挡、侧窗、滑窗加温故障。

图 114 WHC 1&2 计算机供电逻辑图

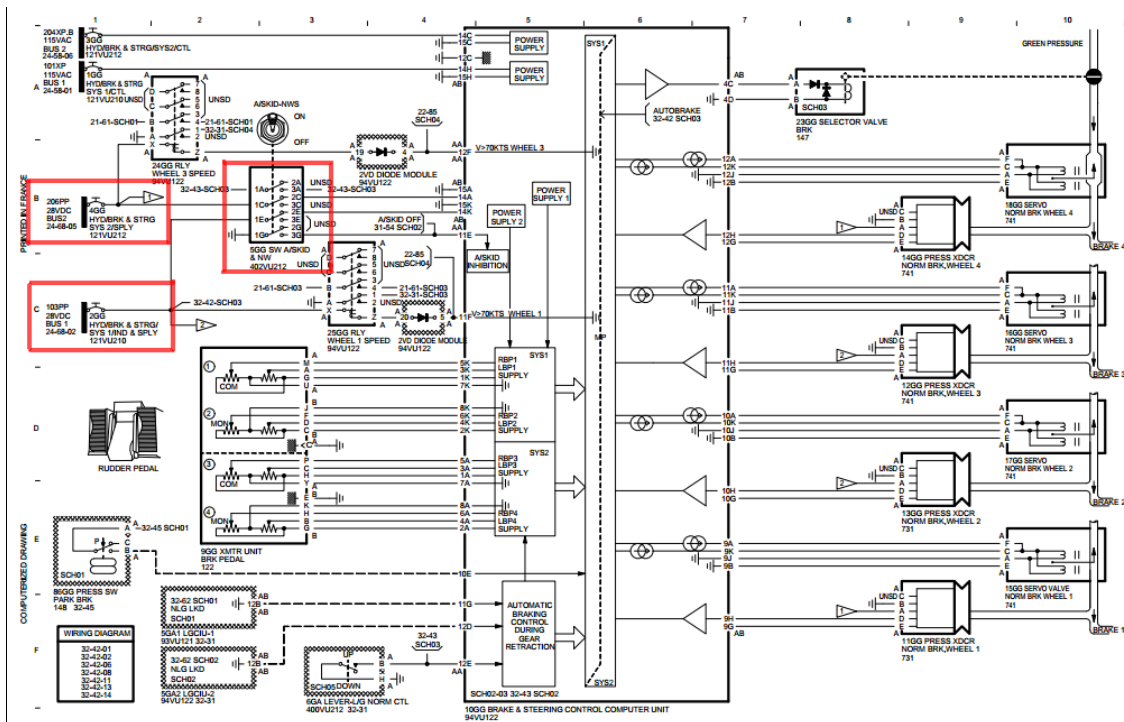
自动刹车和防滞功能失效: 由于向 BSCU 计算机供电的 DC BUS 1\2 失效, 导致自动刹车和防滞功能失效。刹车系统降为无防滞功能的备用刹车 (ABCU)。

图 115 BSCU 计算机供电逻辑图 (BSCUElectrical Power Schematic)

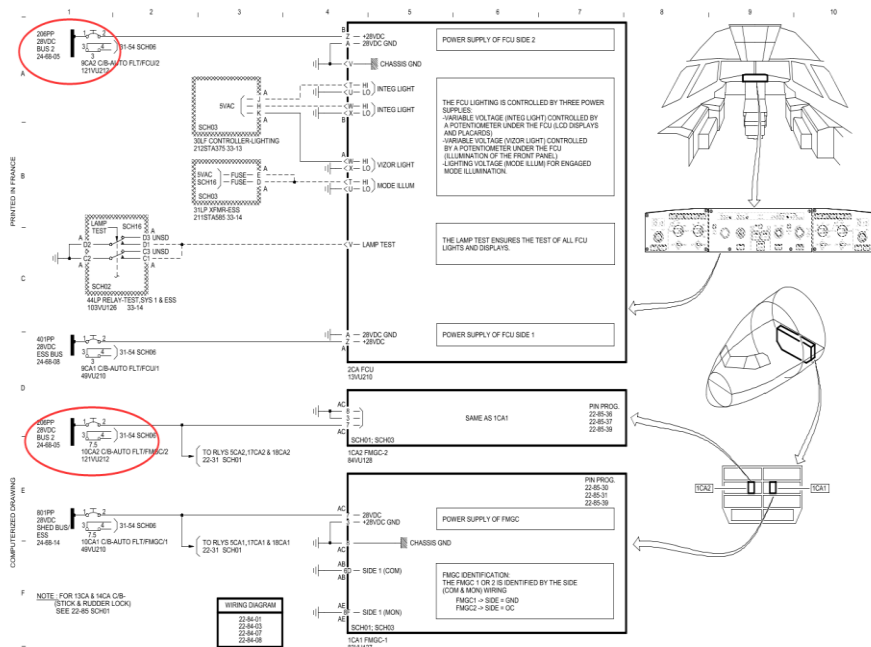
飞行指引 2 失效: 由 DC BUS 2 供电的 FMGC2 上游 C/B 10CA2 不通电, FMGC2 失效。由 DC BUS 2 供电的 FCU2 上游 C/B 9CA2 不通电, FCU2 失效, 故飞行指引 2 失效。

图 116 FMGC/FCU 计算机供电逻辑图 (FMGC/FCU Electrical Power Schematic)

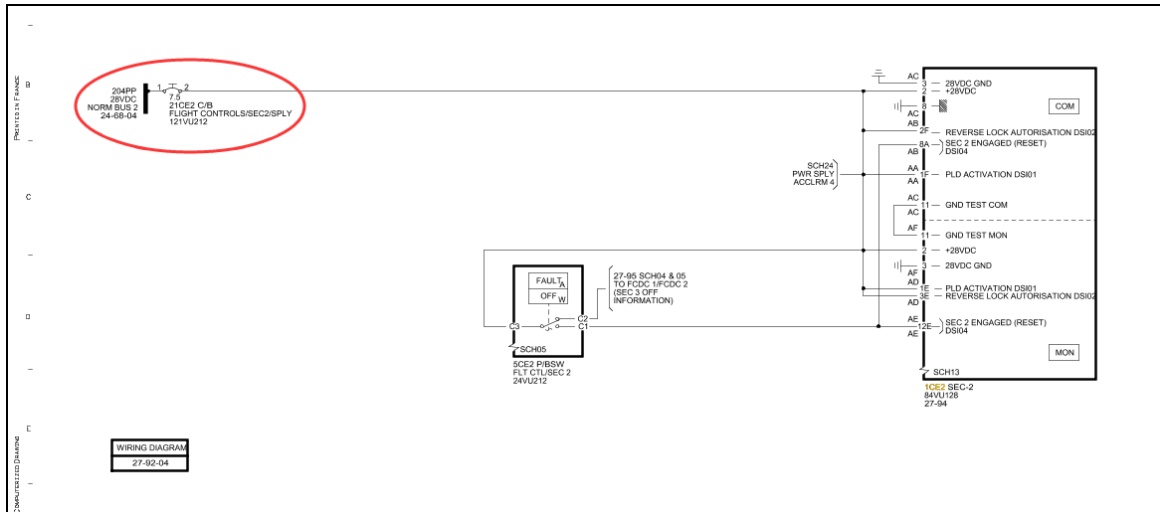
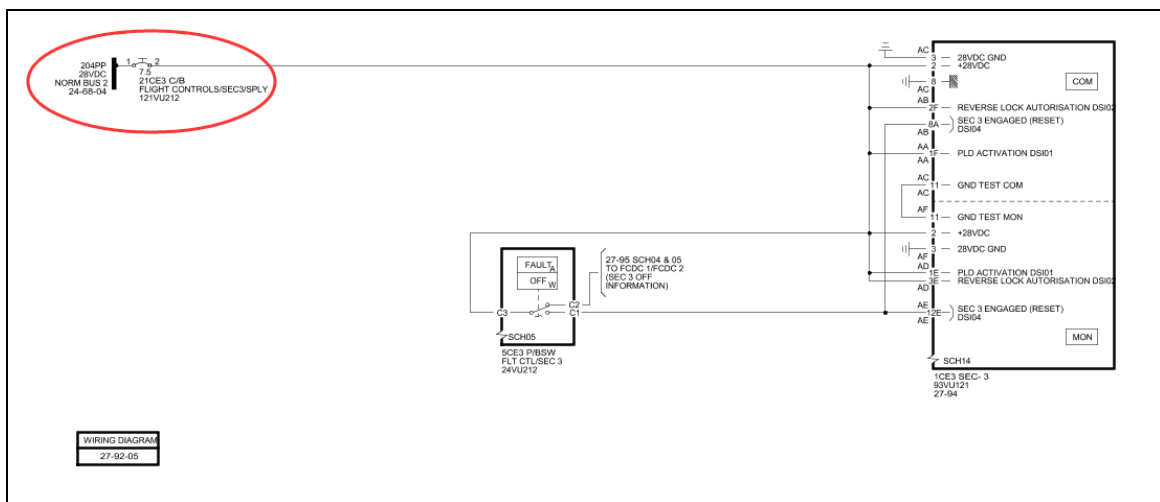
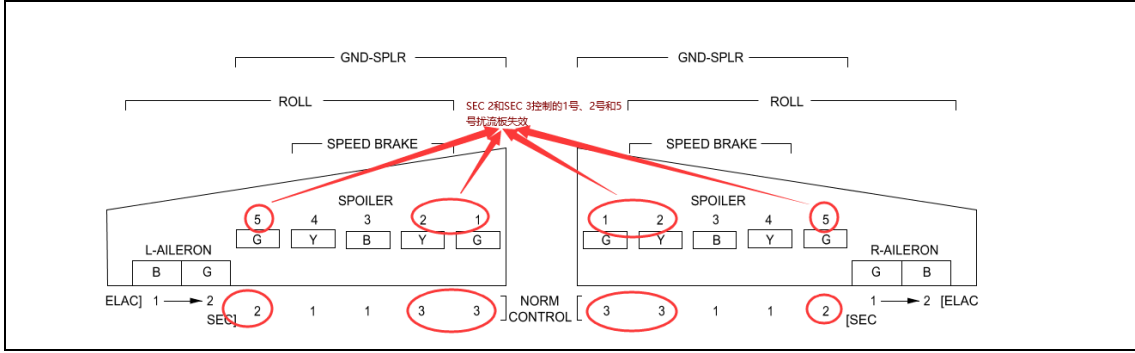
C/B 21CE2 和 21CE3 都由 DC BUS 2 供电，但 DC BUS 2 断电，故 SEC2、SEC3 完全掉电失效（SEC 1 由 DC ESS BUS 和 HOT BUS 供电，此两个汇流条供电正常，故 SEC 1 能正常供电）。SEC2、SEC3 完全掉电失效，导致由 SEC3 控制的 1、2 号扰流板，由 SEC2 控制控制的 5 号扰流板，都相应失效，故 1 号、2 号、5 号扰流板都出现失效。

图 117 SEC2 计算机供电逻辑图 (SEC2 Electrical Power Schematic)

图 118 SEC3 计算机供电逻辑图 (SEC3 Electrical Power Schematic)

图 119 SEC2/SEC3 计算机扰流板控制逻辑图 (SEC2/SEC3 Spoilers control Schematic)

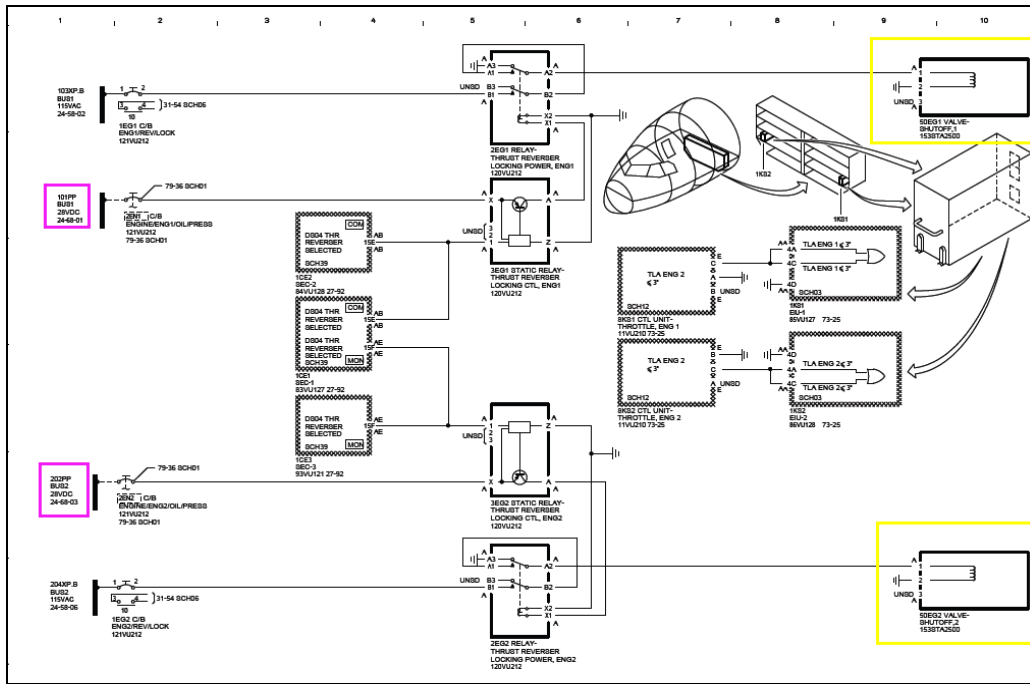
双发反推不工作：因为 101PP 和 202PP 掉电，导致双发反推液压关断活门关断，无法给双发反推提供液压，导致双发反推不工作。

图 120 发动机反推液压关断活门供电逻辑图

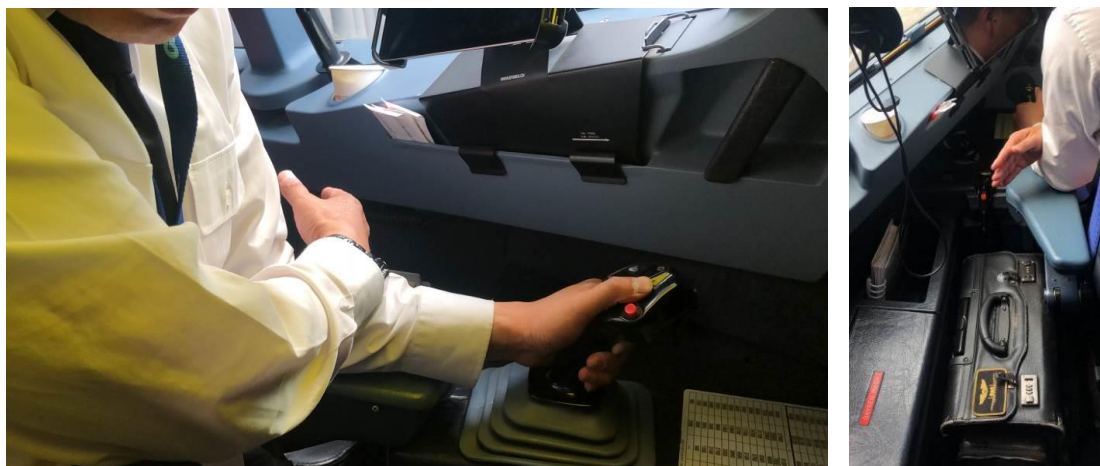
机长曾试图用右手取出氧气面罩，但由于左手操纵侧杆，氧气面罩位于身体左后侧，且飞机抖动剧烈，主要精力用于控制状态，使用右手未能成功取出氧气面罩。从风挡爆裂脱落至飞机落地，责任机长未佩戴氧气面罩。其暴露在座舱高度 10000 ft 以上高空缺氧环境的时间为 19 分 54 秒（07:07:45-07:27:39）。

图 121 机长位系紧肩带操纵侧杆时取用氧气面罩示意图

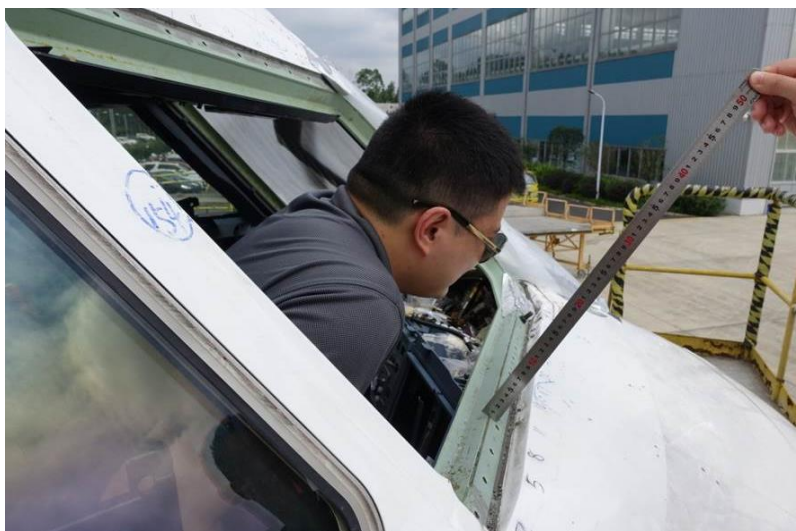
调查组选取了与当班副驾驶身高一致的调查员到事发飞机上对副驾驶上身吸出风挡外的姿态进行了模拟。调查员在副驾驶座位上系上裆带、腰带，因无法还原事发时的高空、强风情景，调查员双脚着地，将上身尽力探出风挡，不断调节裆带、腰带位置，直至裆带、腰带调至最松状态，副驾驶在访谈中自述被吸出窗外后，感受到强风，无法闭上眼睛，结合其颈部未受伤的情况，推测副驾驶脚着地时上身探出风挡的可能位置如下图所示。

图 123 事发时副驾驶探出风挡的可能位置示意图

根据 1.9.1 节“人员伤情”和图 14，副驾驶的衬衫左侧撕裂、缺失，右侧基本完好，结合其左上臂皮肤挫伤情况，推测副驾驶身体在右风挡处的体位可能为：身体向右偏转、前倾，左臂在前，右臂靠后。

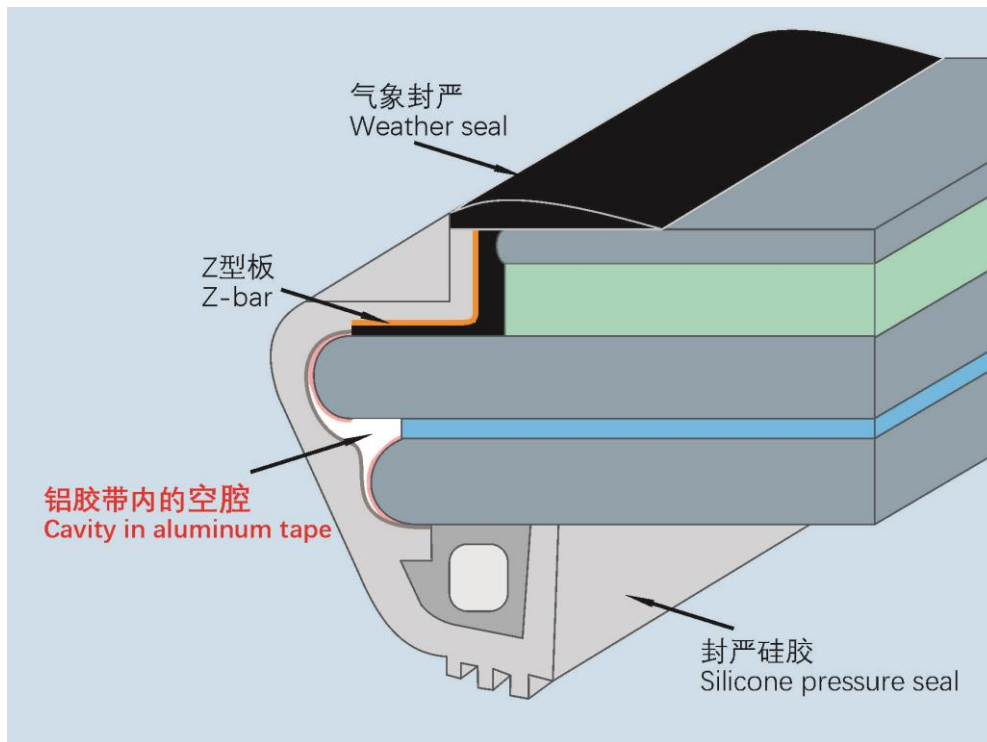
对风挡制造现场进行检查时发现，该型风挡（PN:STA320-2-7-1）制造过程中，铝胶带与结构玻璃间存在缝隙、转角难于良好贴合。铝胶带褶皱区域形成的内部环状空腔为水汽积聚提供了空间。此外，接线盒内部的空腔也为水汽存留提供了空间。

图 124 铝胶带内的空腔示意图
