航空器安全调查报告

航空器迫降

R22/B-70XH 直升机

2018年11月18日

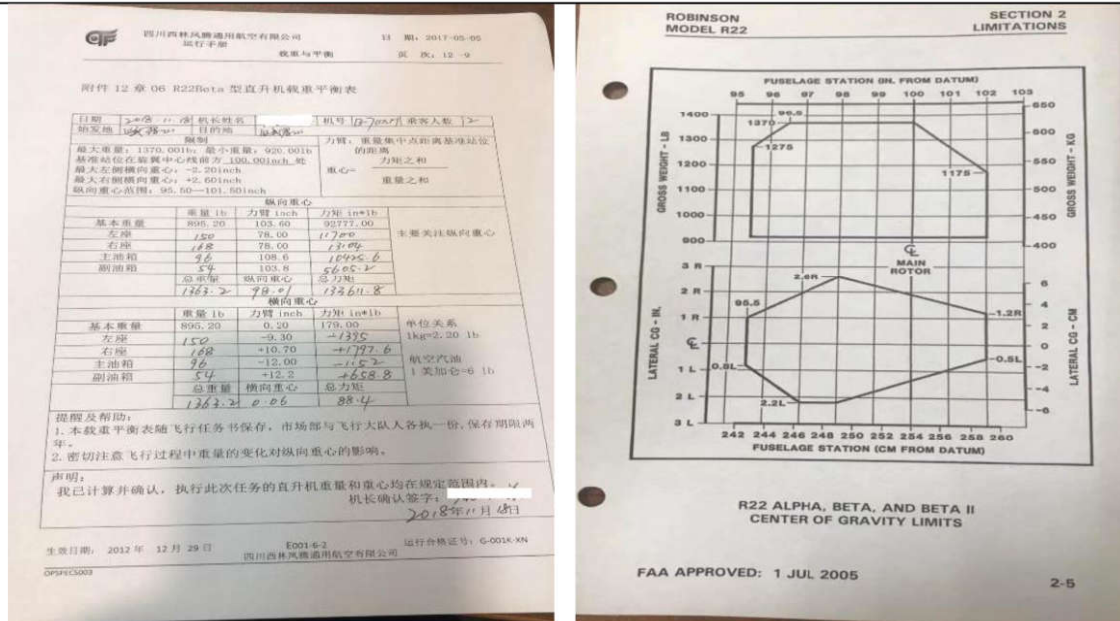
图 10：载重平衡要求

R22 直升机航空器最大起飞重量 1370 磅。当日，B-70XH 号机主油箱油量为 96 磅，副油箱油量为 54 磅。经载重平衡计划，依据《R22 BETA II 飞行手册》重心极限图表进行判断，该次作业载重平衡符合要求。
