항공기준사고 조사보고서

이륙상승 선회 중 엔진출력 감소로 불시착
한국교통대학교 비행훈련원

SR20, HL1258

2019. 6. 13

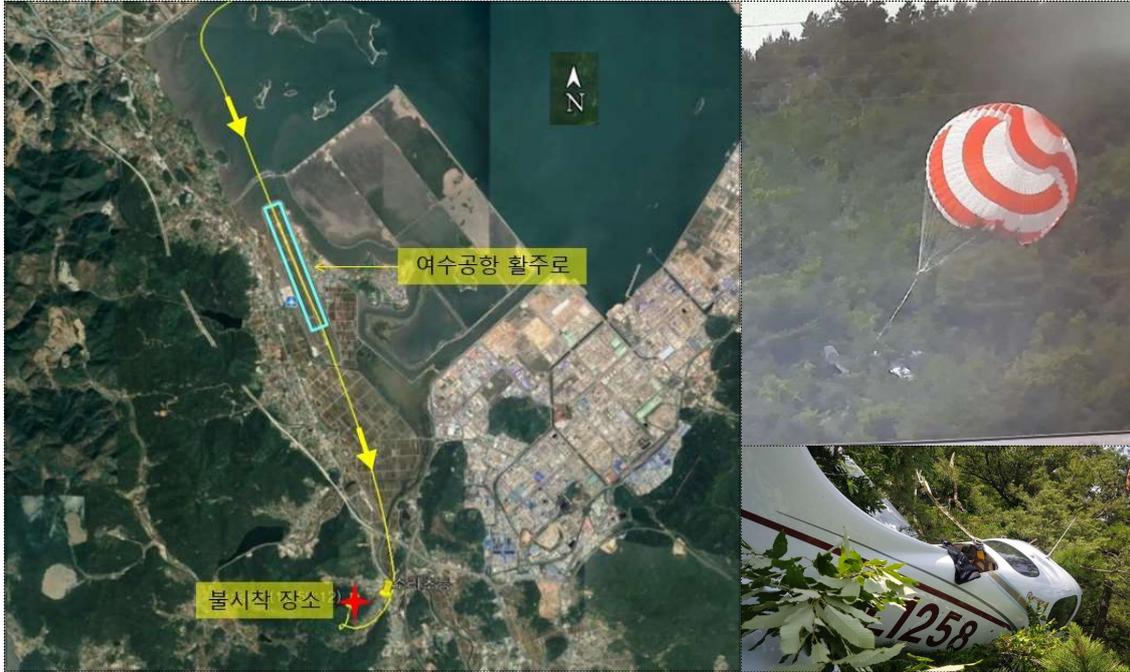
[그림 2] HL1258의 불시착 경로 및 모습

HL1258의 여수공항 접근부터 불시착까지의 경로와 불시착 모습은 [그림 2]와 같다.

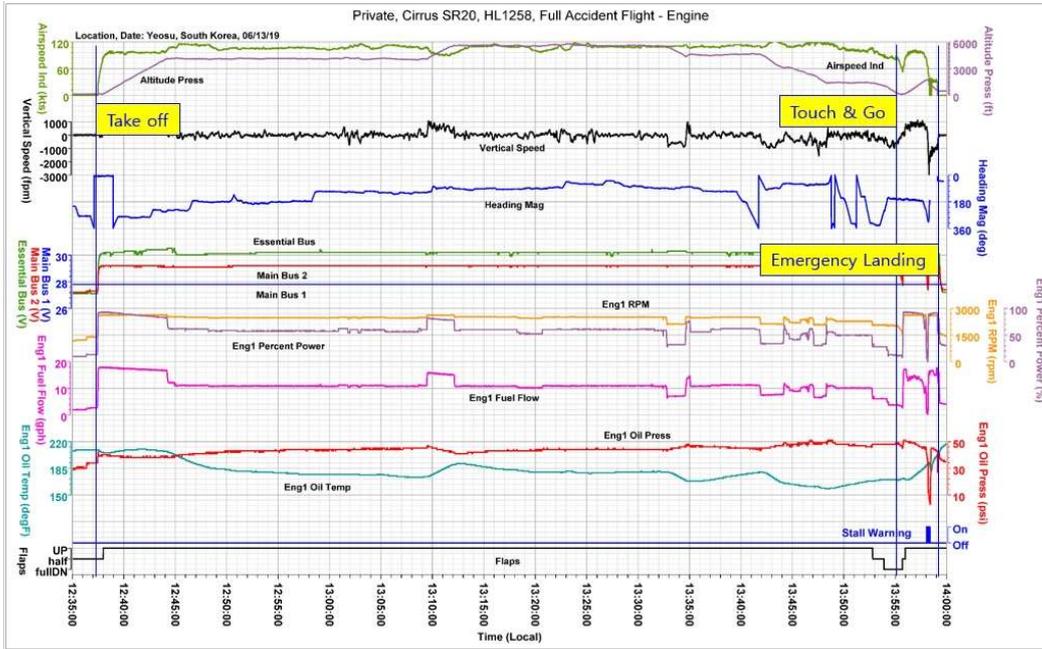
[그림 8] RDM 엔진관련 비행기록자료

[그림 8]은 속도, 고도 등 주요 비행기록 자료와 엔진에 관련된 엔진회전수, 엔진출력, 오일온도, 오일압력, 실속경고 신호 등 RDM에 기록된 엔진에 대한 12:35:00부터 14:00:22까지의 비행기록 현황을 보여주고 있다.

RDM에 기록된 주요 정보에 따르면, 12:37경 무안공항 이륙, 13:55경 여수공항 접지 후 이륙, 13:58경 엔진 비정상 및 실속경고 등의 상황을 확인할 수 있다.

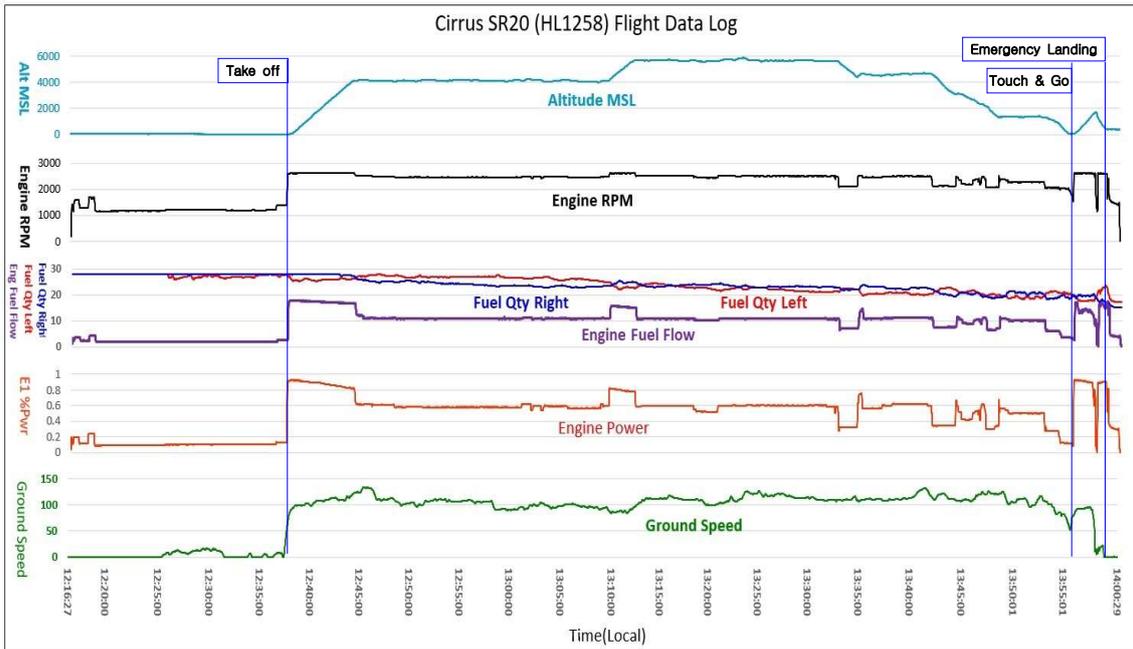
[그림 9] FDL 비행기록 자료

FDL 자료에서는 RDM에 포함되지 않은 좌우측 연료탱크의 잔여연료량을 확인할 수 있었으며, [그림 9]는 고도, 속도, 자세, 좌우측 연료량, 연료흐름 및 주요 엔진파라미터 등의 기록을 보여주고 있다.

학생조종사가 비행 중에 연료선택밸브(selector valve)로 좌측과 우측의 연료탱크를 교대로 선택하여 사용함에 따라 좌우측 연료탱크의 잔여연료량이 교차적으로 줄어드는 것을 FDL 기록에서 확인할 수 있다. 그 밖의 비행자료는 RDM과 동일하였다.

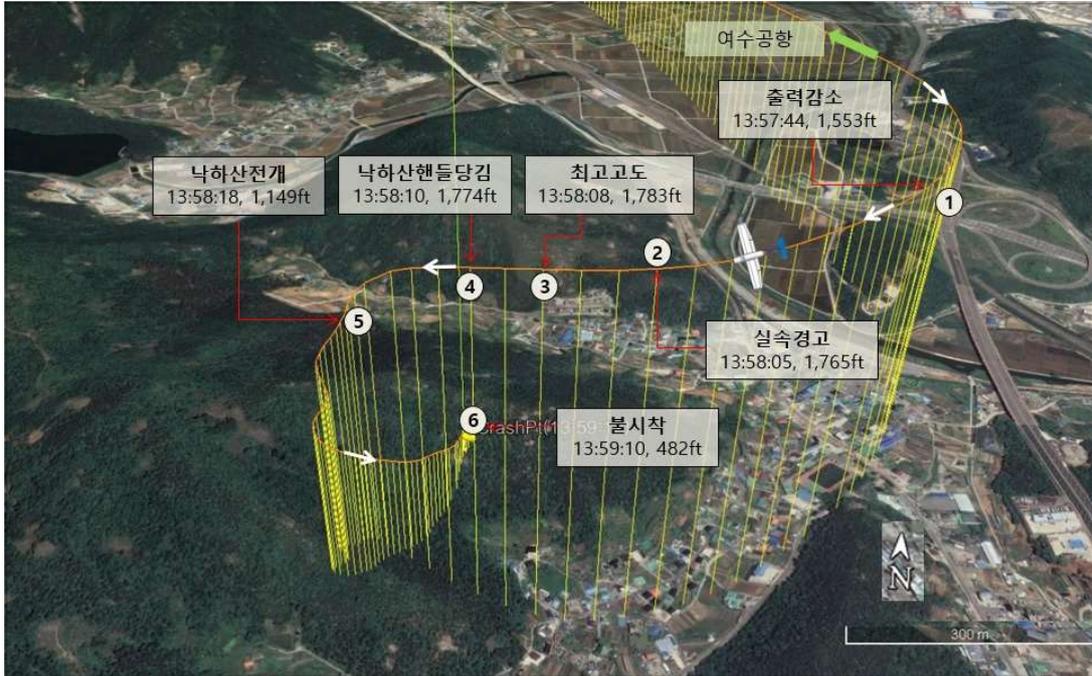
[그림 10] HL1258 불시착 경로

비행자료기록장치에 기록된 자료를 근거로 여수공항에서 이륙 상승 시 엔진출력이 감소되기 시작하는 시점에서 불시착까지의 주요변화를 비행경로와 비행자세를 정리하면 [그림 10] 및 [표 8]과 같다.

위치	수평 속도 (kts)	수직 속도 (fpm)	헤딩 (deg)	피치 (deg)	롤 (deg)	엔진 출력 (%)	엔진 회전수	연료 공급량 (GPH)
①	96	432	180	8	15	87	2,601	11.6
②	74	512	264	11	24	6	1,497	0.7
③	67	288	286	8	25	7	1,274	0.9
④	65	-96	298	3	25	0	1,179	0.3
⑤	30	-2,944	278	-35	-38	88	2,599	16.3
⑥	0	-608	29	-	-	61	1,851	13.2

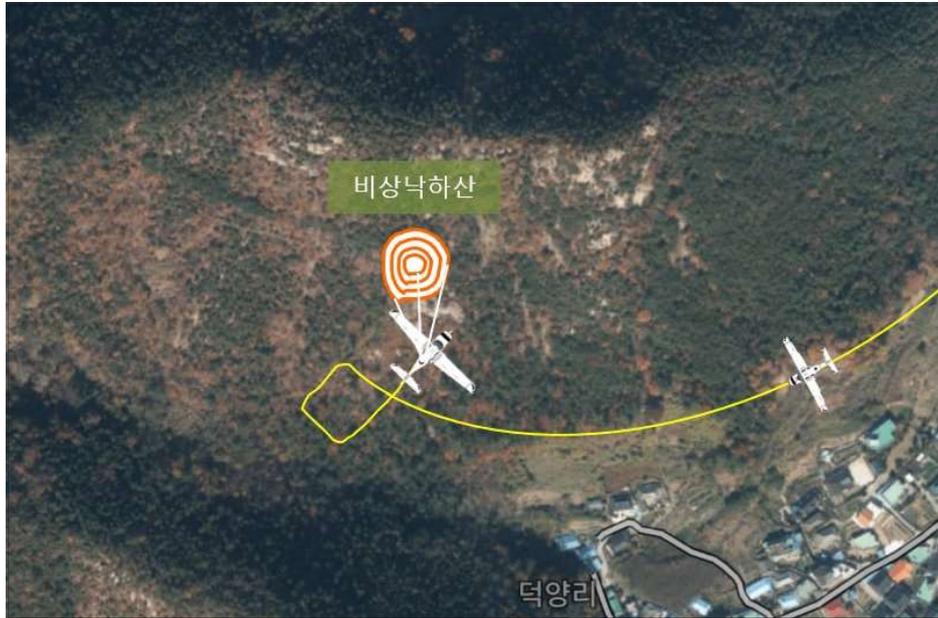
[그림 11] 비행방향 및 불시착 자세

HL1258은 항공기 기체 비상낙하산을 전개하여 [그림 11]과 같이 여수공항에서 남쪽으로 약 3NM정도 떨어진 소라면 비봉산 중턱 고도 약 480ft 지점

에 불시착하였다.

항공기용 비상낙하산은 바람의 방향에 따라 산 위쪽방향으로 캐노피가 전개된 상태로 나무 위에 걸쳐져 있었다.

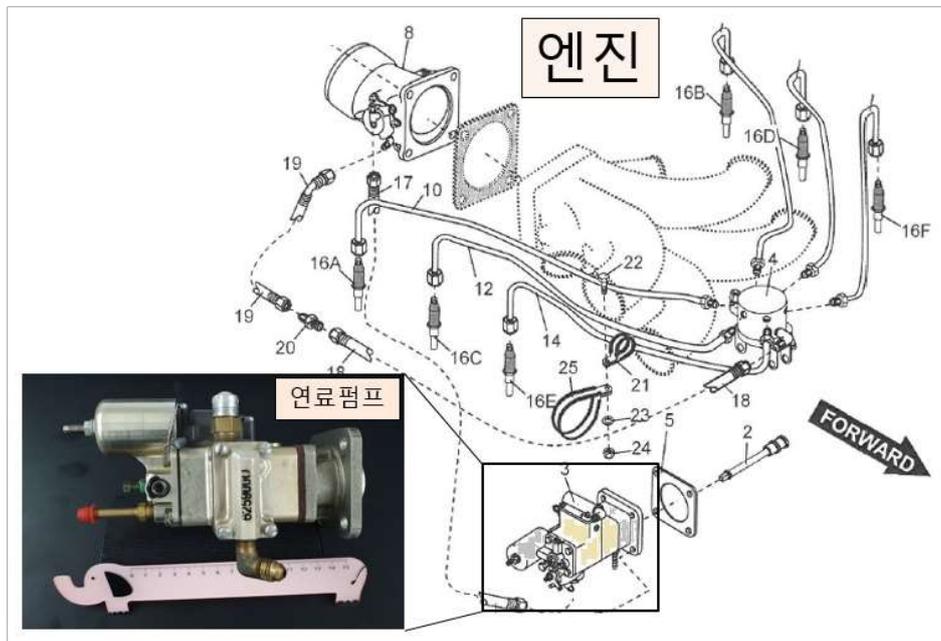
[그림 23] 엔진 및 연료펌프

연료펌프는 엔진전방 하부에 장착되어 있으며, 엔진 및 연료펌프는 [그림 23]과 같다.

엔진 교환 후 연료공급량이 불규칙하게 나타났던 결함은 새 엔진에 장착되어있던 원래의 연료펌프를 다시 장착함으로써 해소되었다.

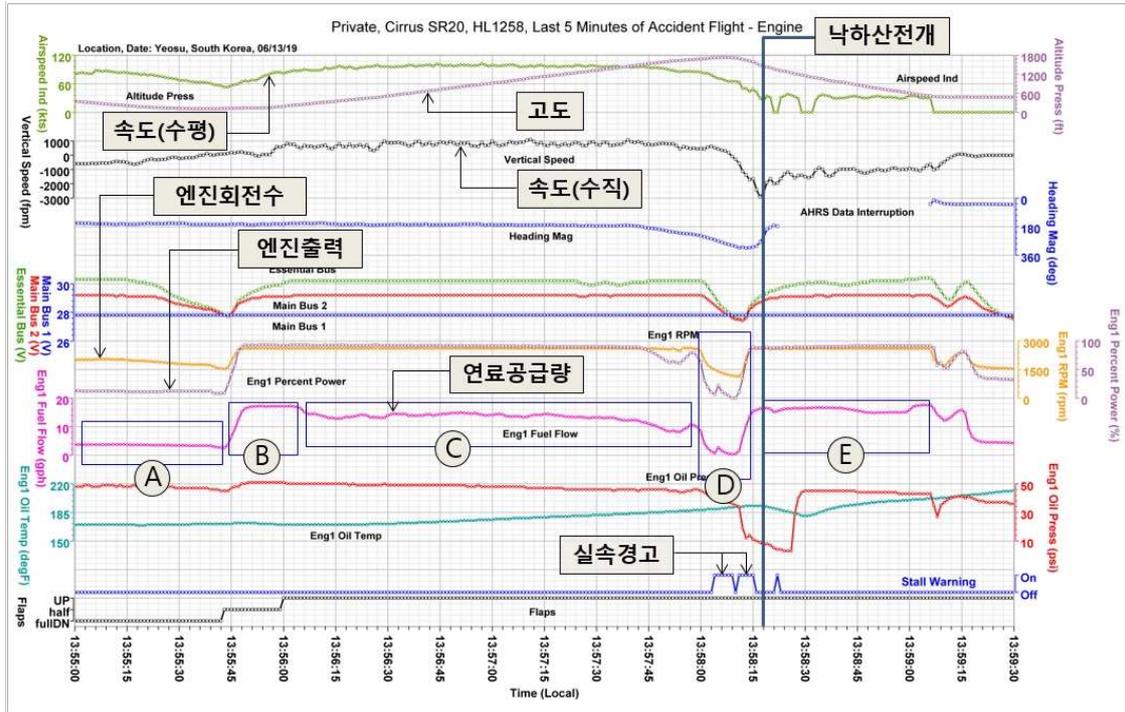
[그림 26] HL1258 비행기록자료(RDM) 분석

위원회는 [그림 26]과 같이 준사고 발생 이전 약 4분 30초 동안⁵⁵⁾의 비행 기록자료에 기록된 연료공급량을 그 외의 비행자료와 연관하여 조사하였다.

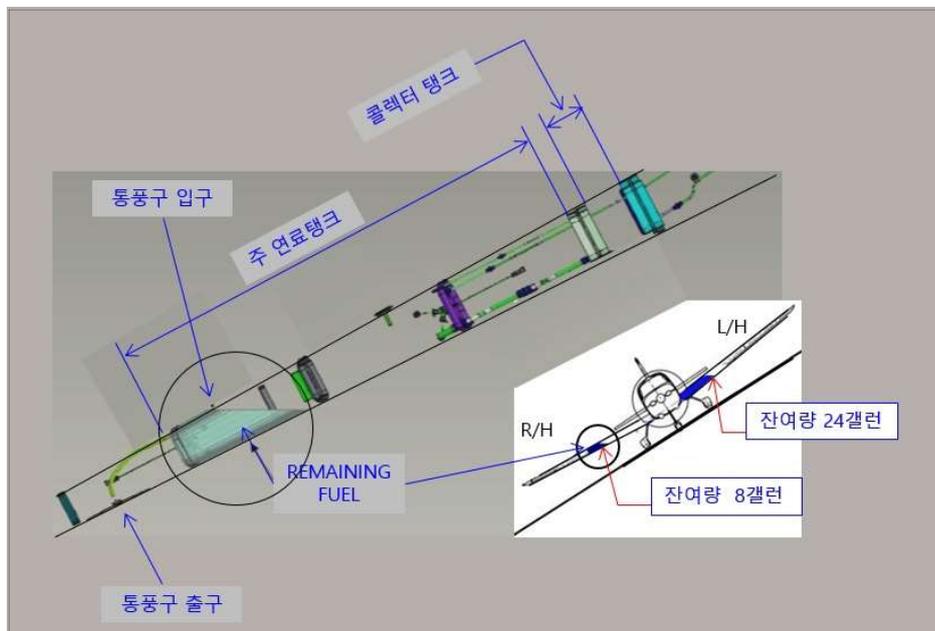
[그림 28] 우측 연료탱크 및 통풍구

따라서 HL1258이 우 하향 불시착 자세에서 우측 연료탱크의 연료는 통풍구를 통해 일부가 벤트 되었으며, 남아 있던 약 7.9갤런이 배유되었음이 검증되었다.

SR20항공기는 [그림 28]과 같이 연료탱크의 통풍구가 좌우측 날개의 연료탱크 아웃보드(out board)에 설치되어 있다.

최초로 현장에 도착한 훈련원의 교관(남, 60대)은 항공기 주변에서 연료냄새가 많이 났다고 진술하였으며, 이 연료냄새는 우측 연료탱크의 날개 통풍구를 통해 벤트된 연료에 의한 것으로 추정된다.

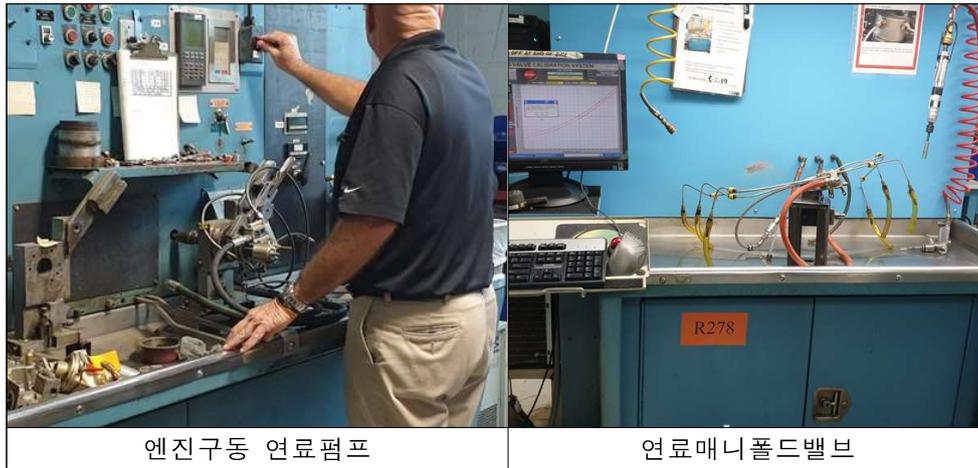
[그림 34] 엔진 연료부품 벤치테스트

엔진 시운전 후에 [그림 34]와 같이 엔진구동 연료펌프, 연료매니폴드밸브 및 스토틀바디/연료계량기에 대한 벤치테스트(bench test)⁶⁹⁾를 실시하였으나, 엔진구동에 영향을 미칠만한 요인은 없었으며 항공기 운용 중에 조절이 가능한 범위 내에 있음이 확인되었다.

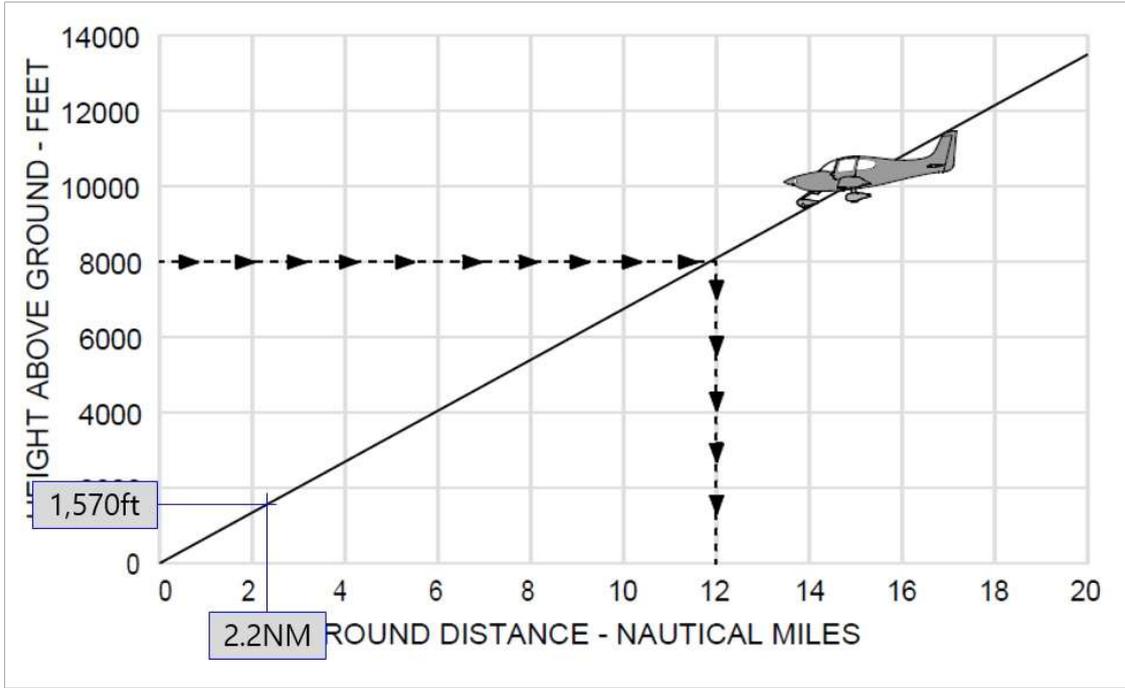
[그림 36] 지표고도별 최대 활공 가능거리

SR20 항공기 POH 제3장 비상절차에 지표고도별 최대 활공 가능거리가 [그림 36]과 같이 소개되어 있다.

엔진이 꺼졌다고 판단한 학생조종사는 여수공항까지의 지형이 산악과 민가로 이루어져 있어 개활지를 확보하기가 어려웠기 때문에 비상낙하산 사용을 선택하였다.
