INFORME FINAL ACCIDENTE

COL-19-26-GIA

Colapso parcial del tren principal
derecho y salida de pista

Beechcraft King Air C90 GTI

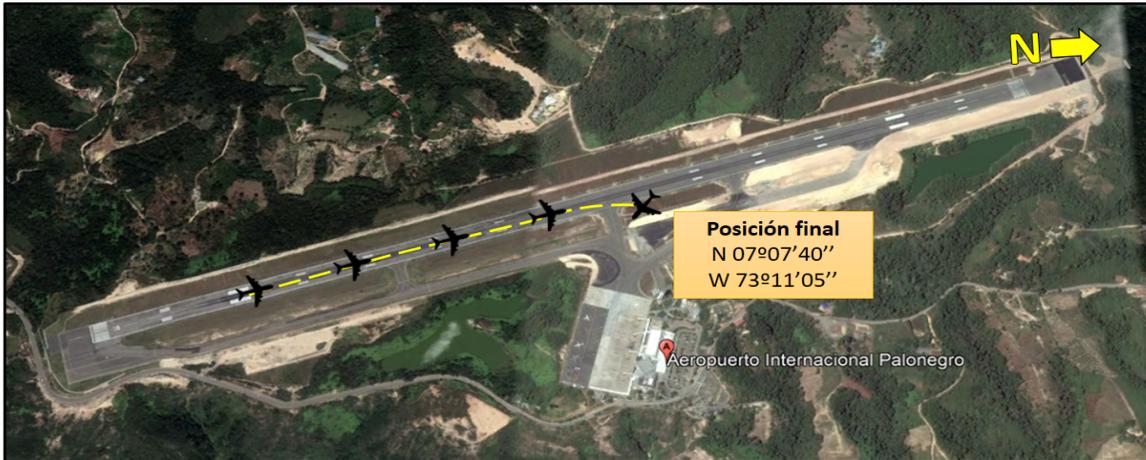
Figura No. 1: trayectoria de aterrizaje.

La retracción del tren derecho y el rozamiento del plano contra la superficie hicieron perder el control direccional de la aeronave, ocasionando que abandonara la pista por el costado derecho, deteniéndose sobre la zona de seguridad, a 38 m del borde de la pista, (64 m del eje), con rumbo 180°, en las coordenadas N 07°07'40" W 73°11'05".

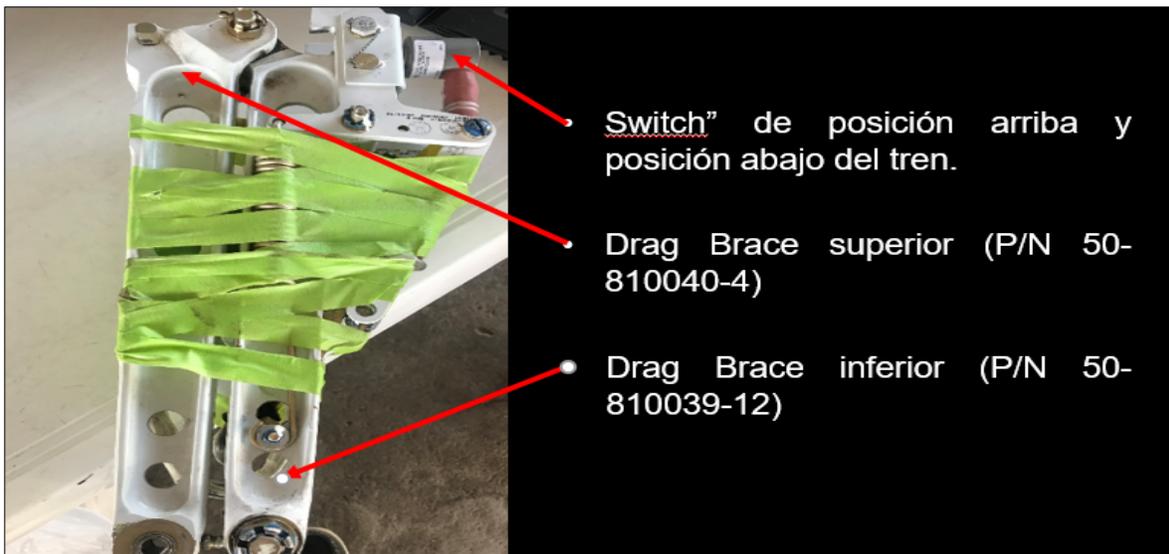
Fotografía No. 10: componentes del sistema de extensión y retracción de trenes.

- Harness eléctrico con switch de posición arriba y posición abajo del tren (P/N70898, S/N 9589857 y S/N 9477023A).
- Switch RH Landing Gear Ground Down Lock (P/N 404HE222-6).
- Switch R Landing Gear Safety (P/N 444EN49-6).
- Drag Brace superior (P/N 50-810040-4).
- Drag Brace inferior (P/N 50-810039-12).
- Cilindro actuador de retracción y extensión del tren (P/N 90-388000-1 y S/N 2688).

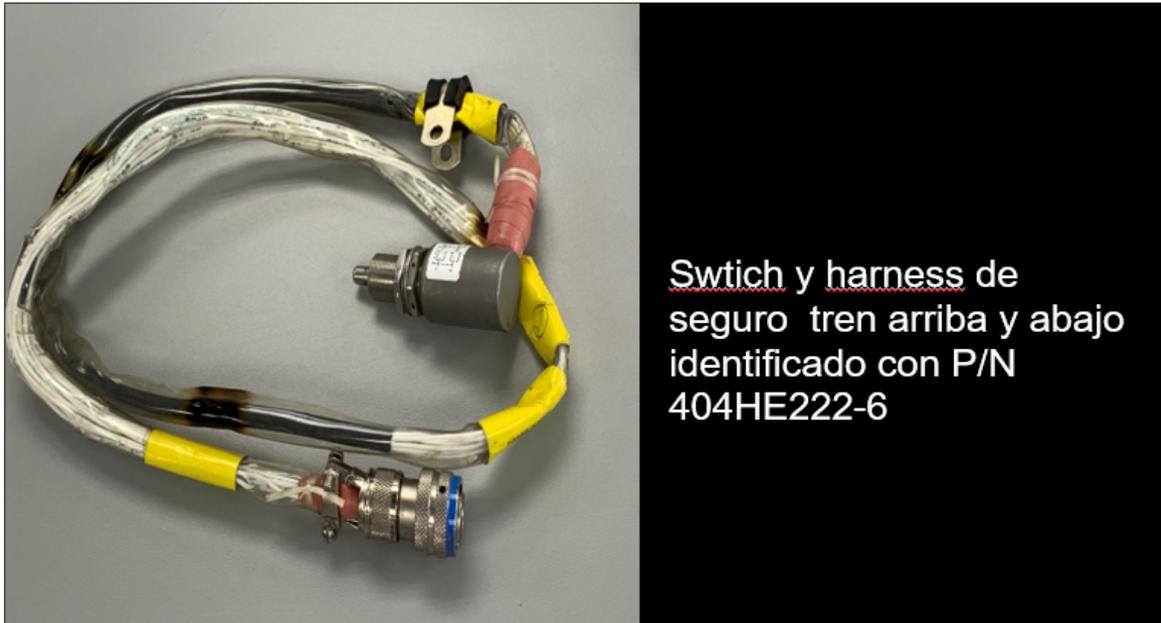
Fotografía No. 14: arnés eléctrico e interruptor del sistema arriba y abajo del tren derecho.

El interruptor (switch) está compuesto por un conjunto de cableado, que tiene una longitud total de 6 ft, que a su vez internamente lo integran 12 cables que están directamente instalados al conector hembra (plug); el cable está recubierto por un material de aislamiento de ½ in de diámetro.

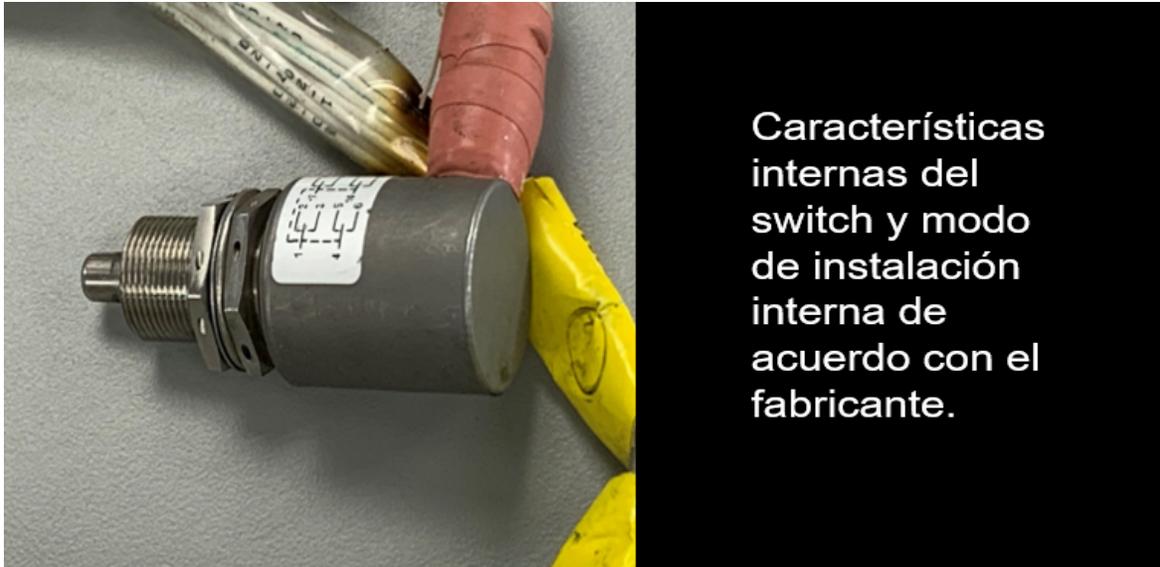
Fotografía No. 15: Interruptor de seguro del tren de aterrizaje derecho

Después de efectuar la primera prueba, se identificó que los micro interruptores No. 2 y No. 3, no pasaron la prueba al no cambiar de estado, o no tener ningún cambio cada vez que se aplicó la energía requerida de acuerdo con el manual de fabricación del switch.

El plug obturador del switch fue aislado durante la primera prueba para descartarlo como una posible falla del switch; sin embargo, al realizar la siguiente prueba, conectando nuevamente el plug obturador del switch, no hubo ningún cambio positivo en este mecanismo.

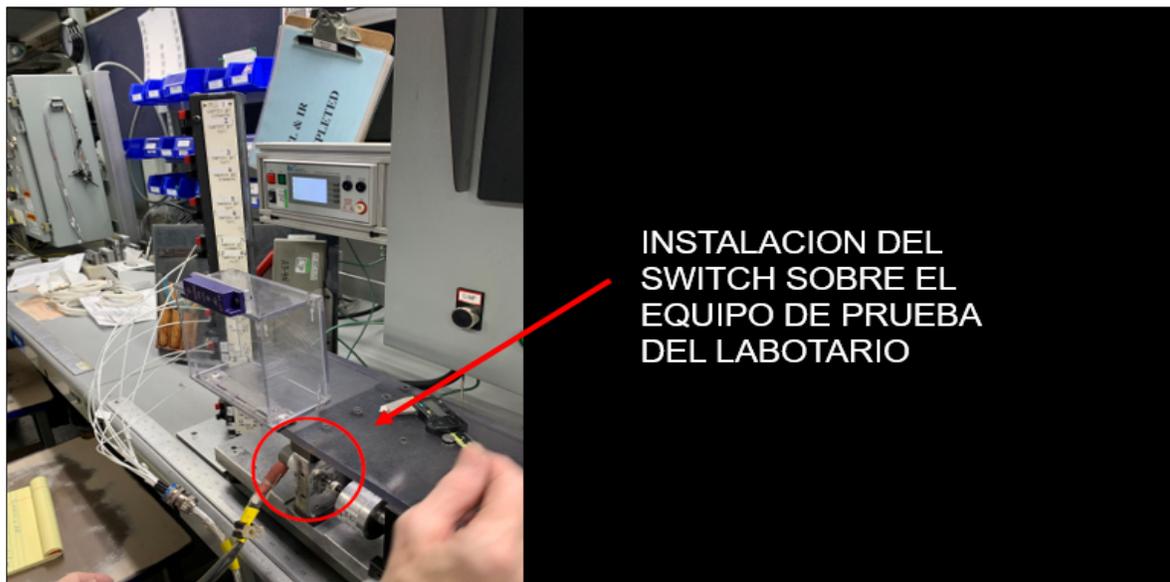
Fotografía No. 16: instalación del "switch" sobre banco de prueba

Otra prueba que se realizó a este switch consistió en la prueba de hermeticidad a uno de sus sellos, verificando así que no había presencia de agua ni de humedad dentro del circuito.

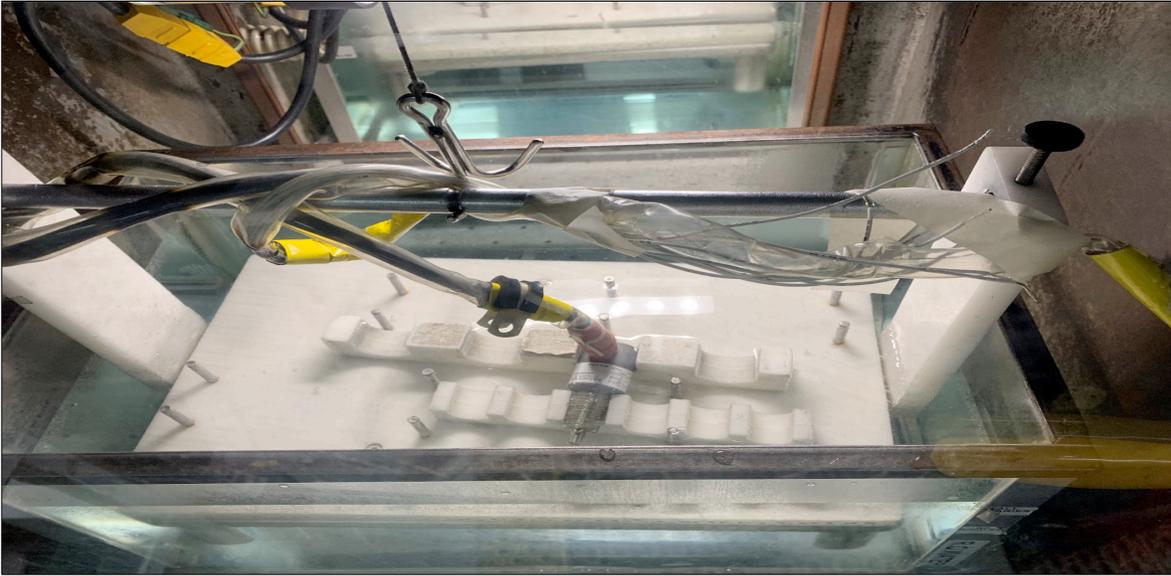
Fotografía No. 17: prueba hidrostática del sello interno del "downlock switch".

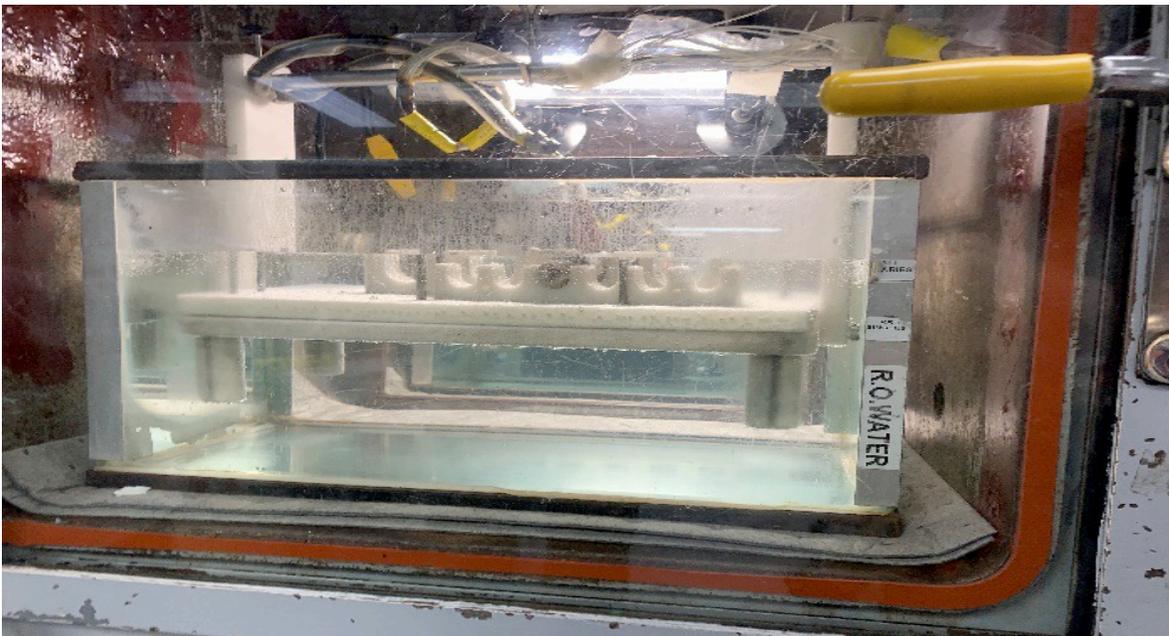
Fotografía No. 18: prueba hidrostática del sello interno del switch.

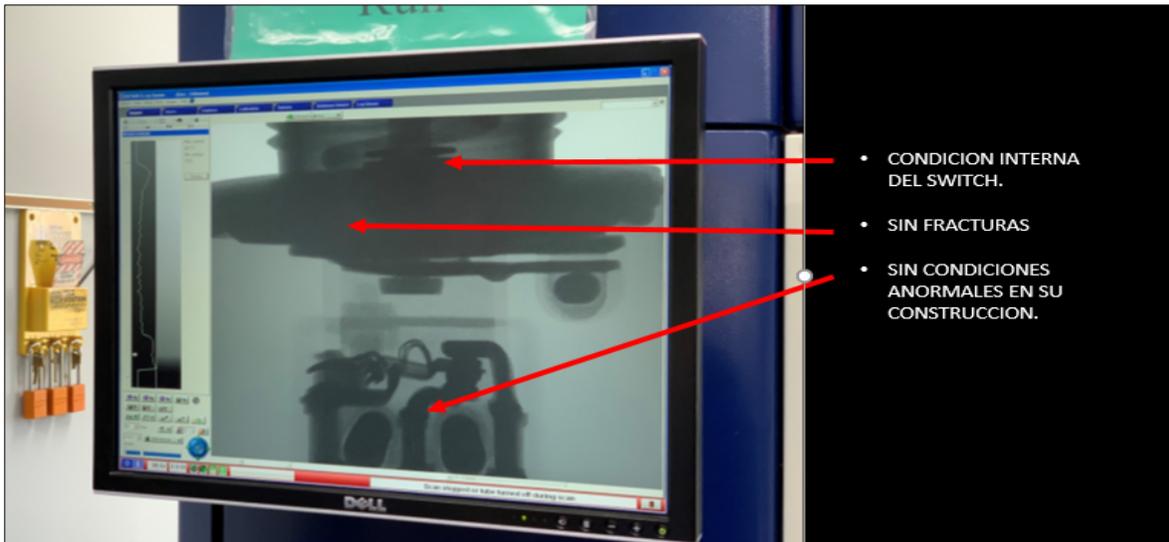
Luego de realizarse la inspección por humedad al switch, se aplicó otra prueba utilizando rayos X; de esta manera se logró inspeccionar la condición integral de los micro interruptores, que se encuentran ubicados en la parte interna de la carcasa de este componente, observando que no tenían fracturas.

Fotografía No. 19: prueba radiográfica del “downlock switch”.

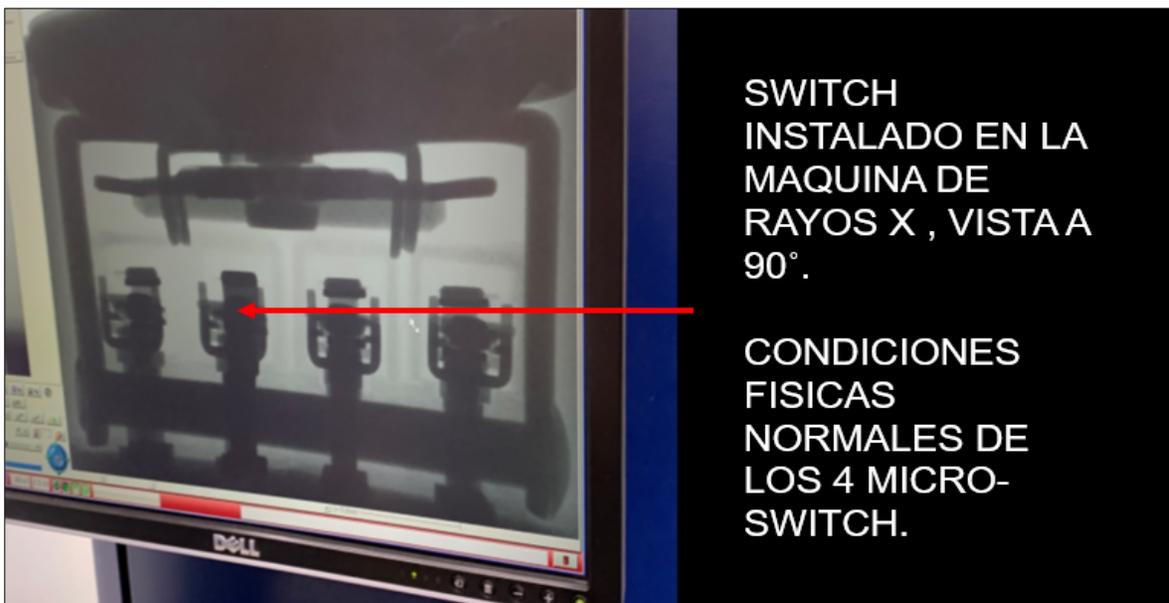
Fotografía No. 20: prueba radiográfica del “downlock switch”.

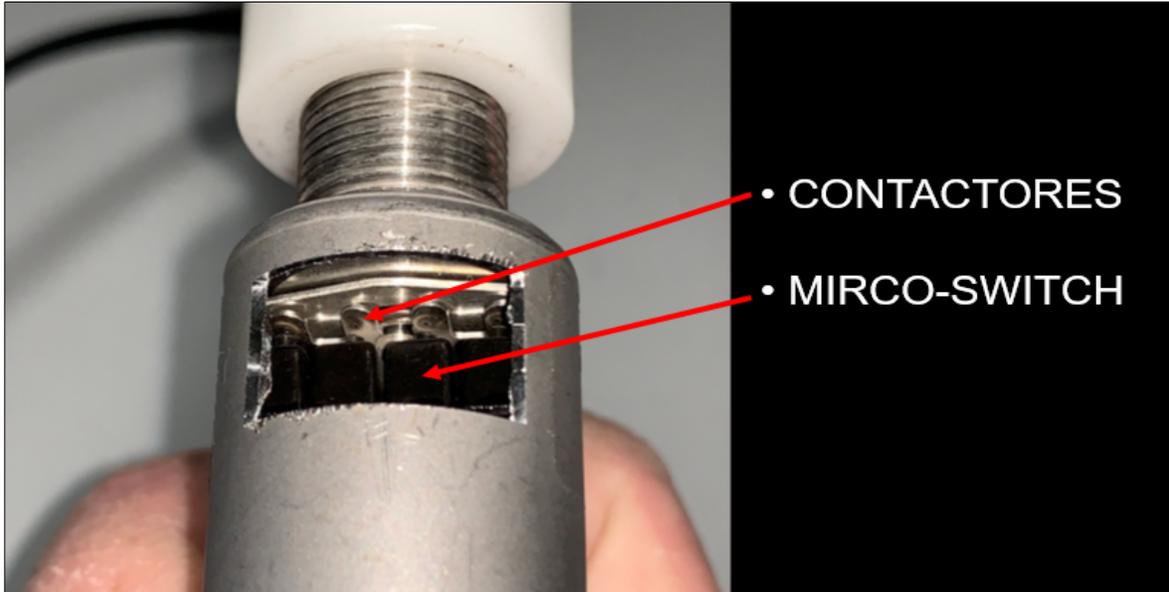
Se cortó una "ventana" en la carcasa del interruptor, para permitir la inspección visual. Esto permitió observar la condición interna del interruptor con el émbolo no obturado: se observaron los cuatro contactos ubicados sobre los botones del interruptor. No se observaron defectos.

Fotografía No. 21: corte sobre la carcasa externa del “downlock switch”.

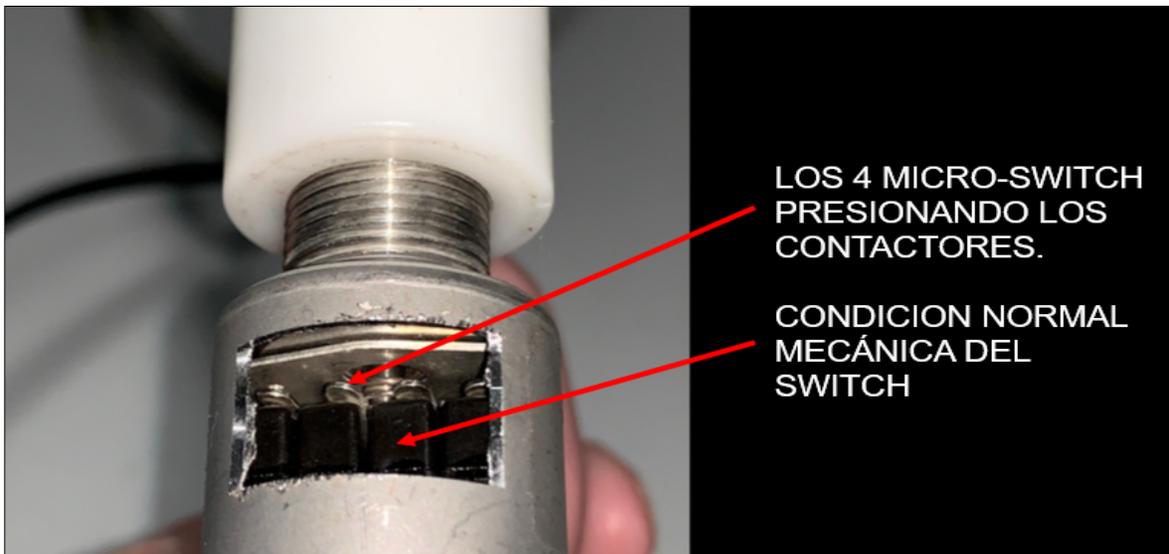
Durante la prueba se presionó el émbolo para simular la actuación interna del switch; se observó así la posición de los cuatro contactos presionando los botones del interruptor.

Fotografía No. 22: vista interna del “downlock switch” y los micro interruptores.

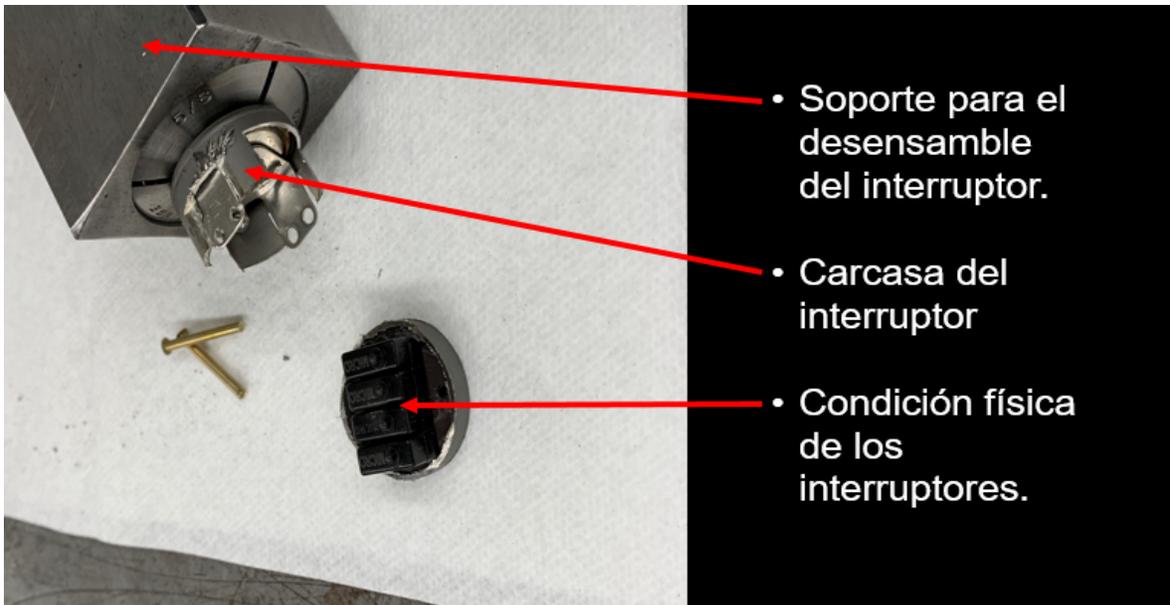
Fotografía No. 23: extracción de los micro interruptores.

Durante la remoción e inspección visual externa a los micro interruptores se identificaron daños físicos entre los micro interruptores No. 2 y No. 3. Ambos micro interruptores presentaban abolladuras y fracturas en su superficie superior.

De acuerdo con el resultado de la inspección, se determinó que la fractura encontrada en los micro switches fue ocasionada por la acción mecánica del émbolo, teniendo en cuenta la naturaleza de su función.

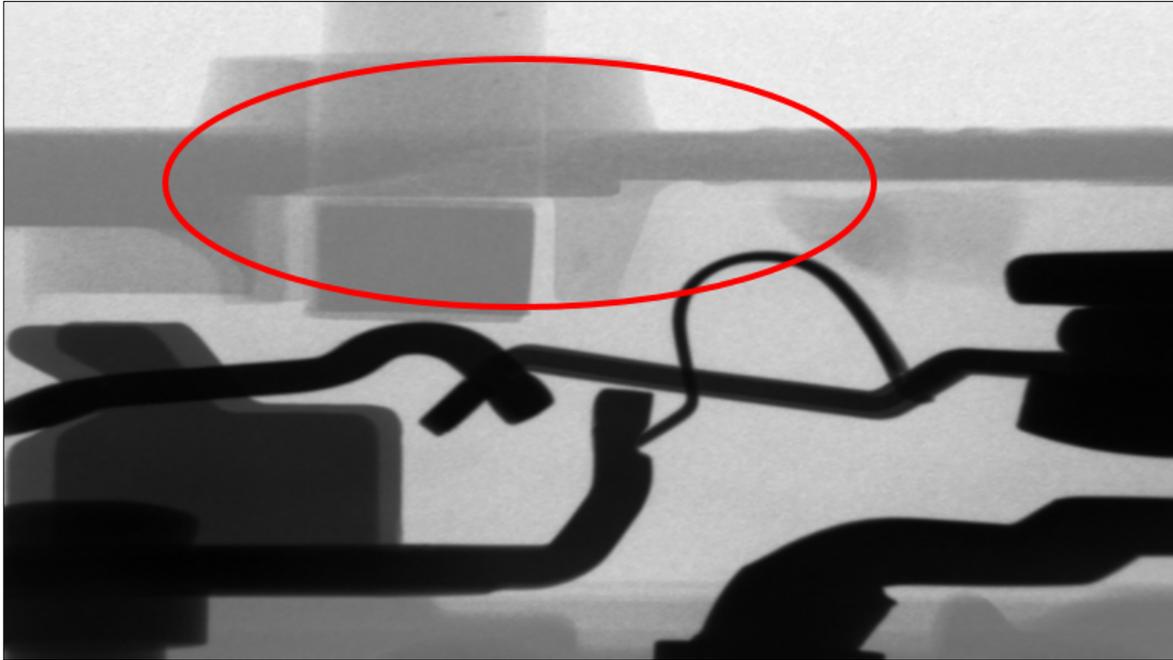
La misma condición del interruptor #2 se identificó con el interruptor #3, sin estar obturado el embolo, este se mantiene obturado haciendo contacto con el contacto interno del switch. Generando información errónea al sistema en general.

Fotografía No. 29: contacto normal del micro interruptor y el obturador actuando.

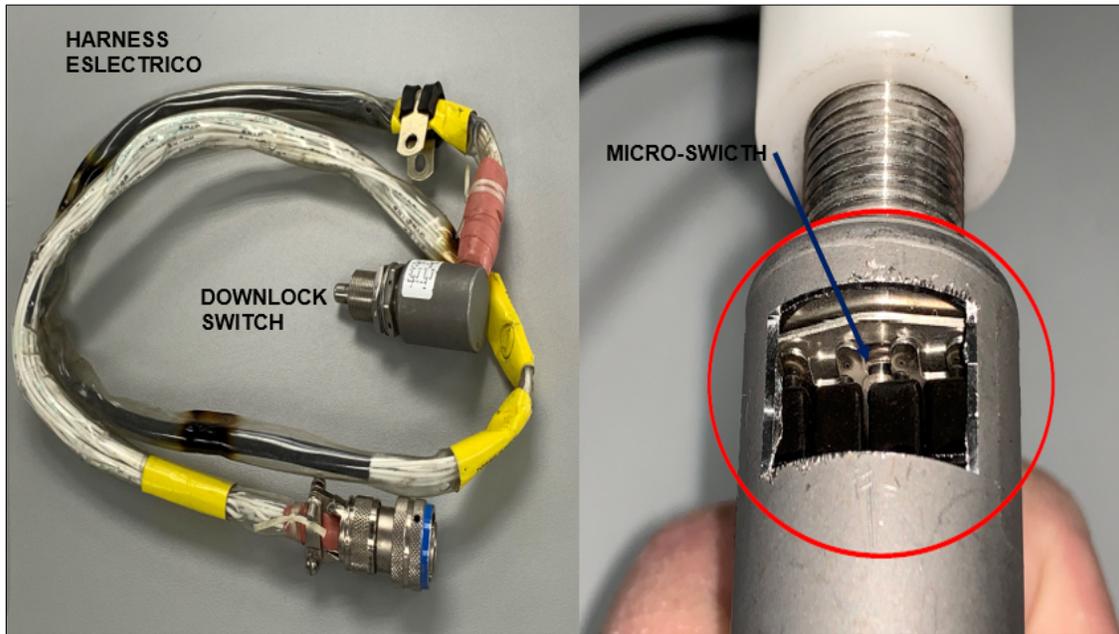
Fotografía No. 31: condición del arnés eléctrico y "downlock switch" durante la inspección

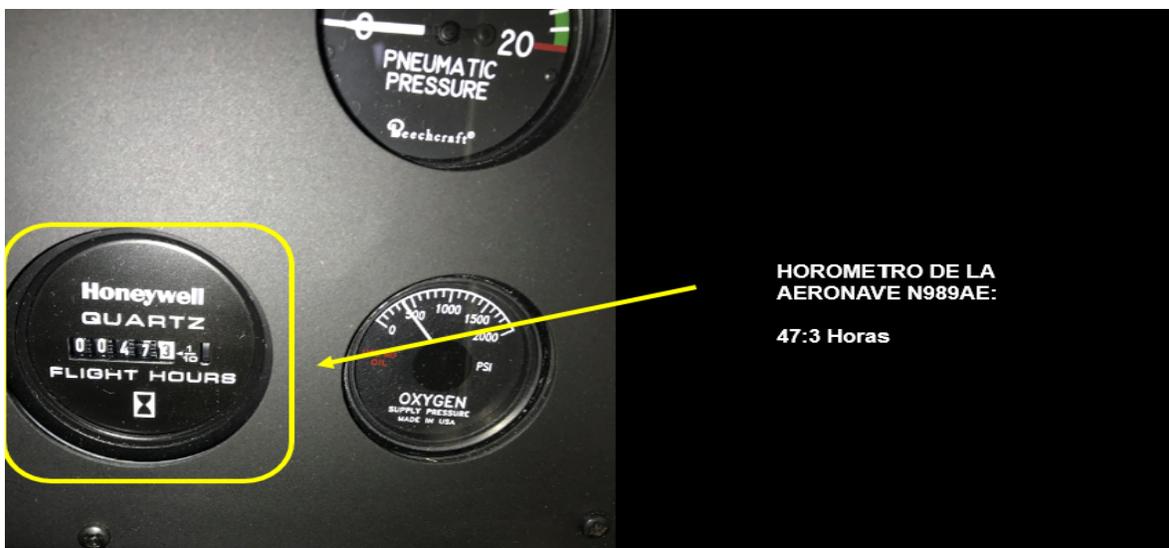
Durante la inspección de campo se logró determinar que la aeronave solo tenía 47.3 h, desde que salió de casa fabricante.

Fotografía No. 32: Horas de vuelo de la aeronave al día del accidente.
