Slutrapport RL 2020:10

Olycka på Långtora flygplats den 18 april 2020 med segelflygplanet SE-TRI av modellen LS1-f, och ett allvarligt tillbud med motorsegelflygplanet SE-UPH av modellen HK 36 TTC, båda opererade av privatpersoner.

Diariernr L-29/20

2020-10-26

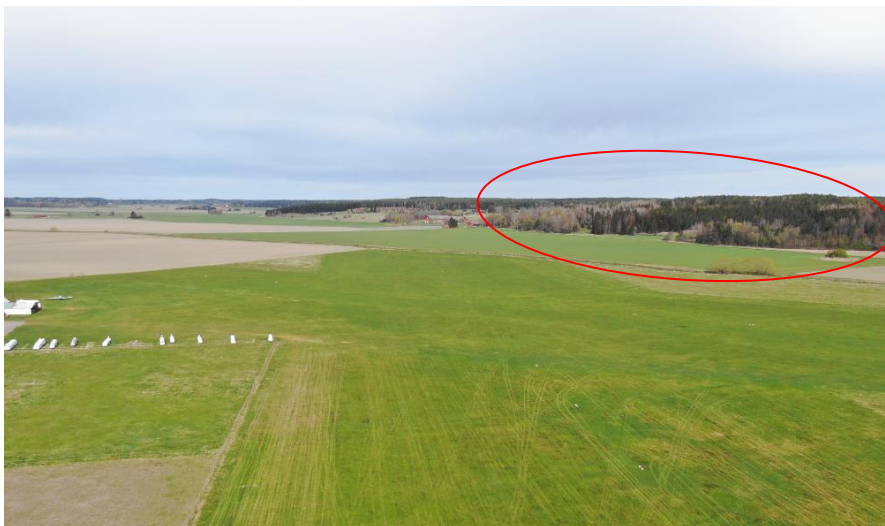
På en topografisk karta kan man se höjdskillnaderna mellan fältet och skogsområdet, (se figur 11–13). Norr om fältet är det ett skogsområde med höjder på upp till 55 meter över havet. Flygplatsens höjd är 15 meter över havet vilket innebär att höjderna norr om fältet är 40 meter över fältets höjd.

Figur 11. Bild från Långtora flygplats som visar höjdområdet norr om fältet.

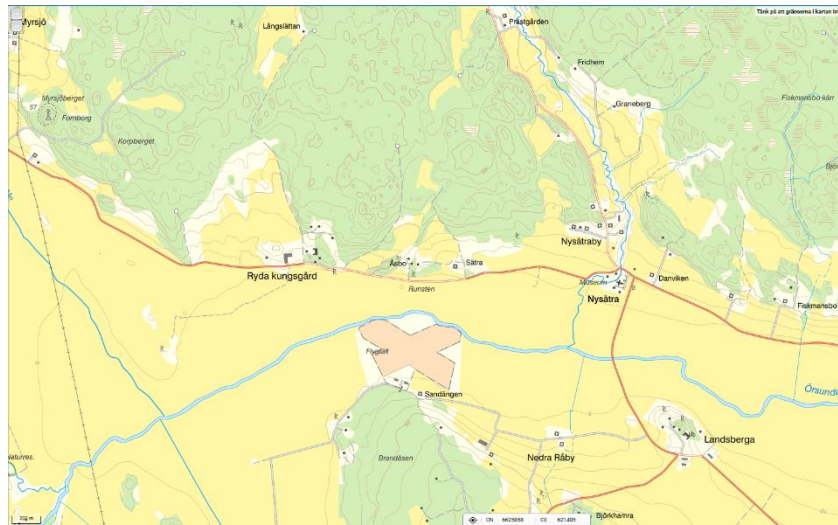
Figur 12. Topografisk karta över områden runt Långtora flygplats. Källa: Lantmäteriet.

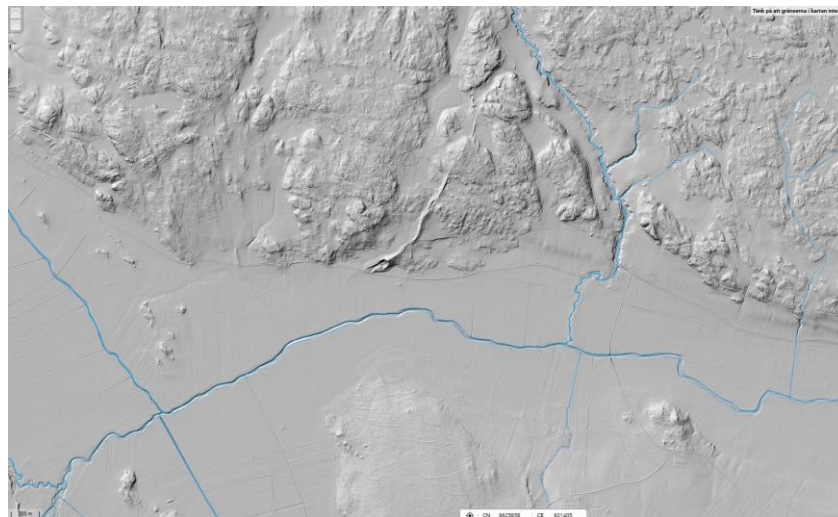
Figur 13. Skuggad topografisk karta över områden runt Långtora flygplats. Källa: Lantmäteriet.

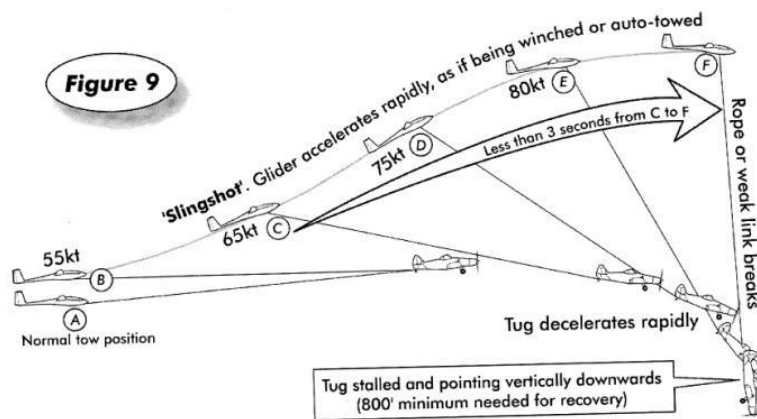
Förhållanden som innebär förhöjd risk för ”Tug Upset”

1. Tyngdpunktskoppling avsedd för vinschstart⁷
2. Kort bogserlina
3. Pilot med liten erfarenhet av flygbogsering
4. Ett segelflygplan med masscentrum nära det bakre läget
5. Turbulenta vindförhållanden
6. Stor sidvindskomposant
7. Inblandade flygplanen är av typen T-tail

Figur 17. Bild från utbildningsunderlaget producerat av brittiska segelflygförbundet.
 Källa: British Gliding Association.

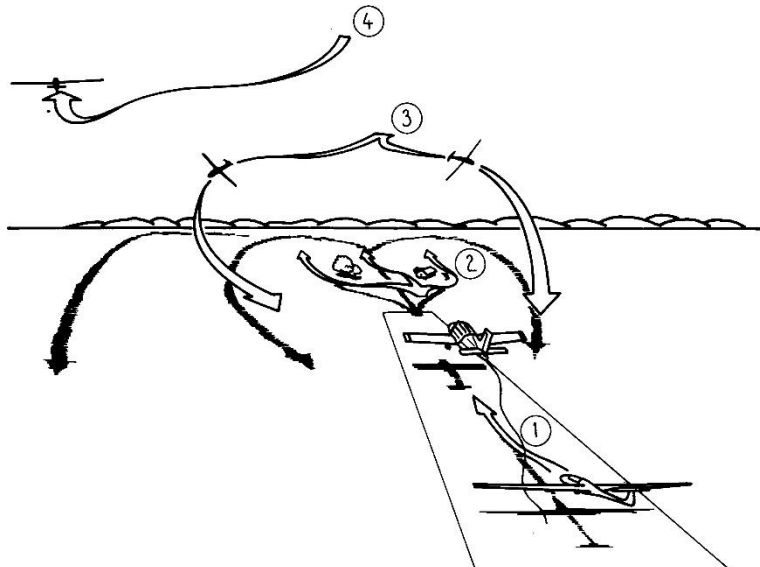
Är höjden högre har man lite längre tid på sig. Under 100 meter bör man i första hand söka efter en landningsbar yta inom en sektor 90 grader åt båda hållen. Är höjden 100 m eller däröver gör man ett förkortat landningsvarv alternativt landar tillbaka i medvind. FIG 16.1 illustrerar. Att öva denna situation är i praktiken mycket svårt. Man måste själv tänka igenom situationen och mentalt förbereda sig för hur man skall handla. Det är ju frågan om mycket snabba beslut. Ett bra sätt att förbereda sig, är att titta efter var det finns landningsbara ställen i banans förlängning.

Bogserlinan lossnar/går av på låg höjd – nödsituation!

1. Linan lossnar innan halva fältet – landa rakt fram på fältet
2. Linan lossnar under 100 m – landa rakt fram
3. Linan lossnar över 100 m – landa rakt fram alternativt sväng tillbaka och landa i medvind
4. Linan lossnar över 200 m – gör ett normalt, eventuellt förkortat, landningsvarv
