## *Slutrapport RL 2021:01*

**Olycka vid Hagstad i Skåne län, den 9 juli 2020 med segelflygplanet SE-UFS av modellen DG-300 ELAN, opererat av en privatperson.**

Diariernr L-52/20

2021-01-27

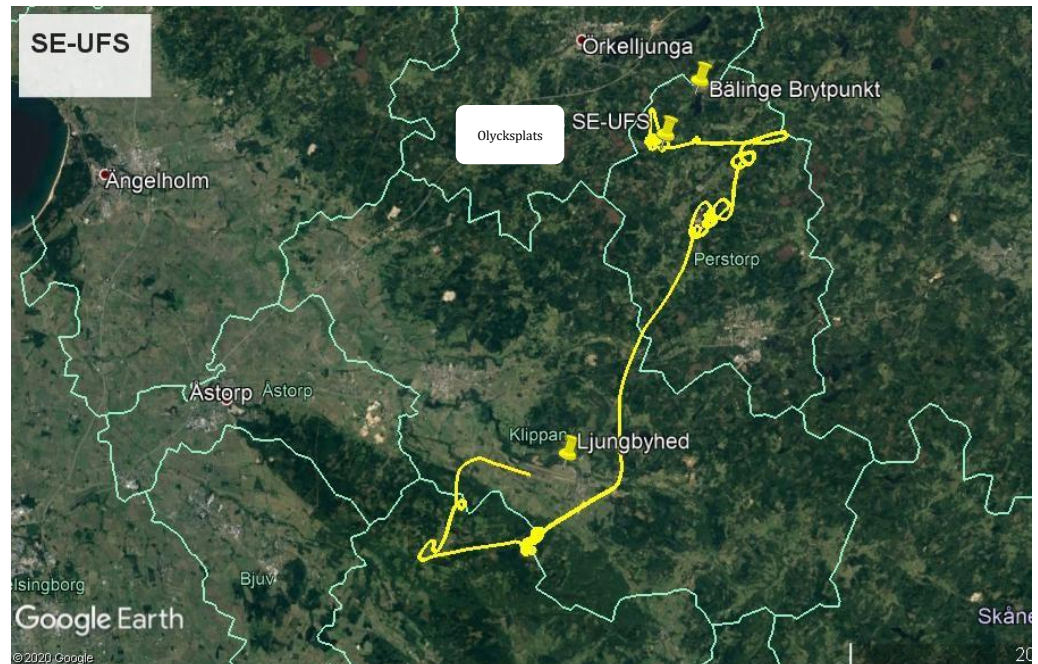
Figur 2. Flygplanets hela flygrutt infogad av SHK. Bild: Google Earth. Lantmäteriet diarie-nummer Dnr R61749\_190001.

Flygplanet hade registrerutrustning som spelade in data under flygningen och dessutom medförde piloten en flygdator för att använda som stöd till navigeringen. Haverikommissionen har tagit del av båda registreringarna och datan är samstämmig. Registrerade data har analyserats och projicerat denna på en karta för att beskriva färdvägen för flygplanet (se figur 2).
