RAPORT KOŃCOWY

ZDARZENIE NR –2020/1766

STATEK POWIETRZNY – Samolot Tecnam P2006T, SP-KEY

DATA I MIEJSCE ZDARZENIA – 14 lipca 2020 r., Lotnisko Bydgoszcz (EPBY)

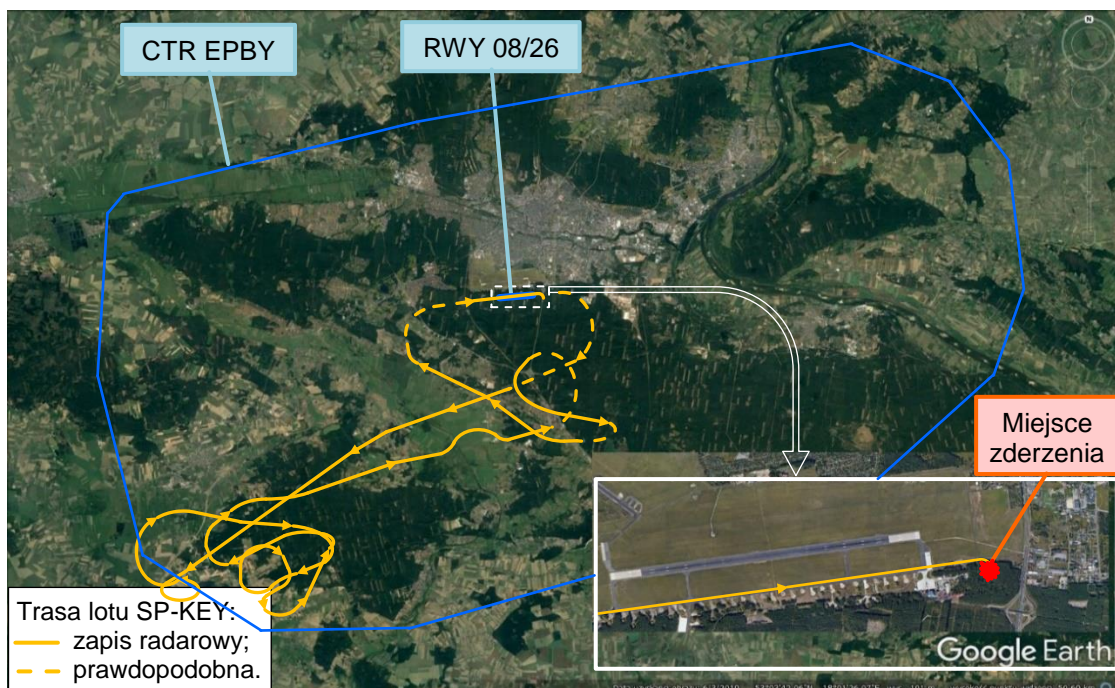
Rys. 9. Trasa lotu samolotu SP-KEY na podstawie zapisu radarowego [źródło: PKBWL]

Trasa lotu samolotu od startu do zderzenia z ziemią została przedstawiona graficznie na rysunku nr 9.
