ONDERZOEKRAAD
VOOR VEILIGHEID

Bevindingen verkennend onderzoek

Ongeval NH90- helikopter, Aruba

19 juli 2020

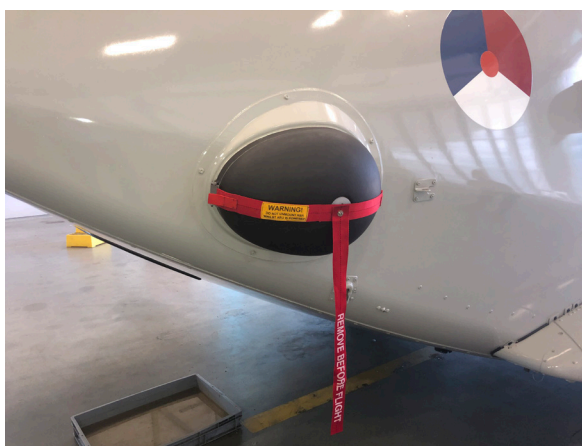
Figuur 3, links: Positie van de RBA aan de buitenzijde van het referentietoestel. Figuur 4, rechts: De RBA bij overname op de marinebasis Parera. (Bron: Onderzoeksraad voor Veiligheid)

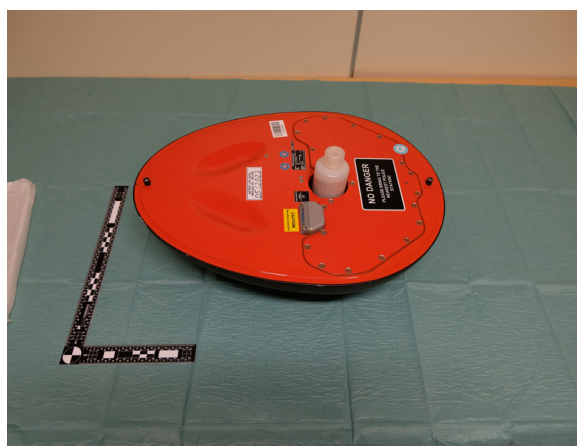
Na conditionering is de RBA met spoed voor uitlezing naar NHIndustries in Duitsland overgebracht. De RBA is onder Nederlandse verantwoordelijkheid uitgelezen door een team van NHIndustries, in aanwezigheid van een vlieger-psycholoog van het Ministerie van Defensie en een recorder/dataspecialist van de Onderzoeksraad voor Veiligheid.
