Slutrapport RL 2021:02

**Allvarligt tillbud vid landning på
Göteborg/Säve flygplats, Västra
Götalands län, den 22 juli 2020 med en
Piper PA-28 med registrering SE-KIU,
opererad av en privatperson.**

Diariernr L-53/20

2021-03-19

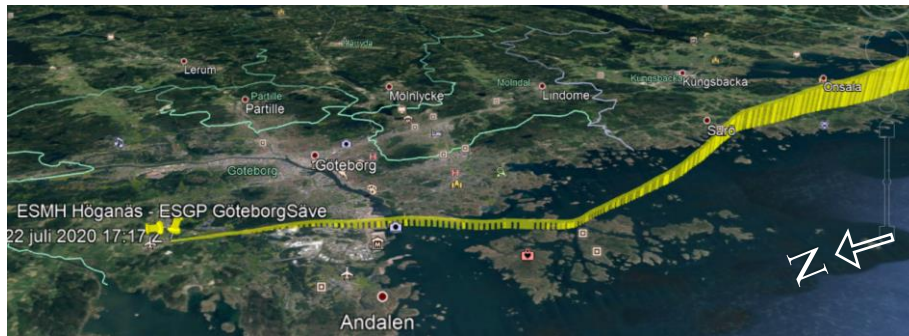
Inför landningen på Göteborg/Säve anropade piloten flygtrafikledningen i tornet och fick tillstånd att flyga över hamnen på 1 500 fot mot rak final bana 01. Efter att ha fått uppgifter om vinden och landningstillstånd från flygledaren fortsatte piloten i ungefär samma riktning och sjönk mot finalen (se figur 1).

Figur 1. Sista delen av flygningen från hamnen till sättningspunkten. Källa: SkyDemon på Google Earth.

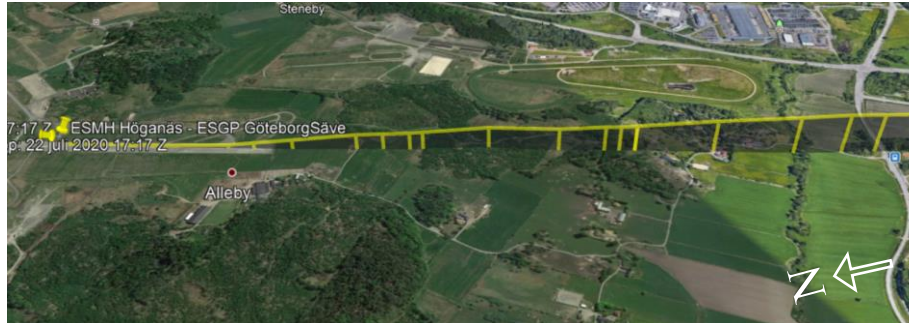
Enligt vad som framgår av sensordata fortsatte flygningen med kontinuerlig plané fram till sättning (se figur 2). Av höjdprofilen i relation till tidsmarkeringarna över terrängen framgår att planévinkeln möter marknivå på den första delen av den avstängda banan (se figur 3 och 4).

Figur 2. Den vertikala profilen av inflygningen till bana 01. Den mörka ytan visar höjden över marken. Källa: SkyDemon på Google Earth.

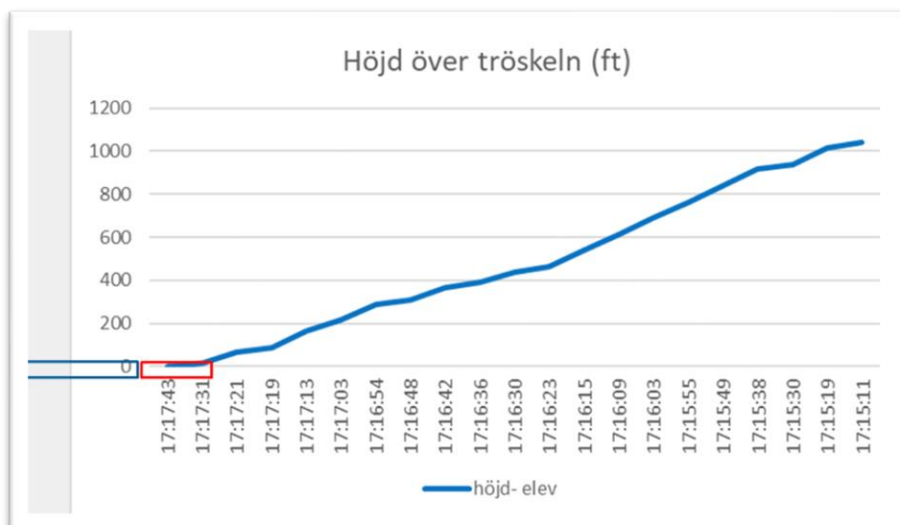
Efter sättningen påpekade flygtrafikledningen att landningen hade genomförts på den avstängda delen av banan, vilket piloten bekräftade på radio.

Figur 3. Höjd över banan på finalen. Den blå rutan symboliserar den aktiva banan och den röda den avstängda delen. Källa: Pilotens SkyDemon.

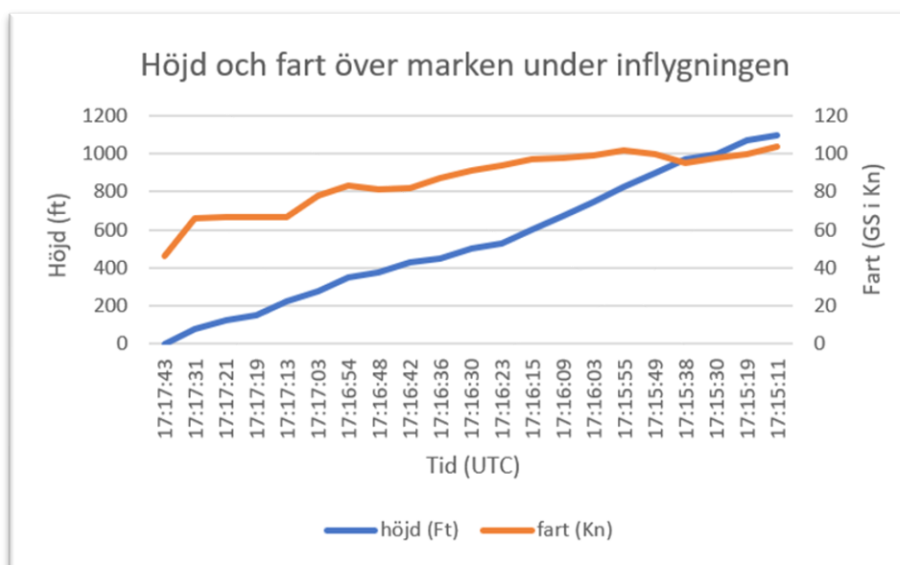
Enligt GPS-data från SkyDemon skedde de sista två minuterna av inflygningen med en höjdminskning som motsvarar tre graders glidbana med endast små variationer. Farten över marken påverkas av vinden och sjönk kontinuerligt från ca 100 knop på 1 000 fots höjd till 66 knop över tröskeln.

Figur 4. Höjd över banan och fart över marken under inflygningen (sättningen till vänster). Källa: Pilotens SkyDemon.

Enligt GPS-data från SkyDemon skedde sättningen i början av den belagda ytan inom det avstängda området efter det första krysset, varefter en gir gjordes åt höger och sedan åter mot mittlinjen på den avstängda banan. Flygplanet stannade strax söder om det tredje krysset med nosen i banriktningen och några meter från betonghindren.

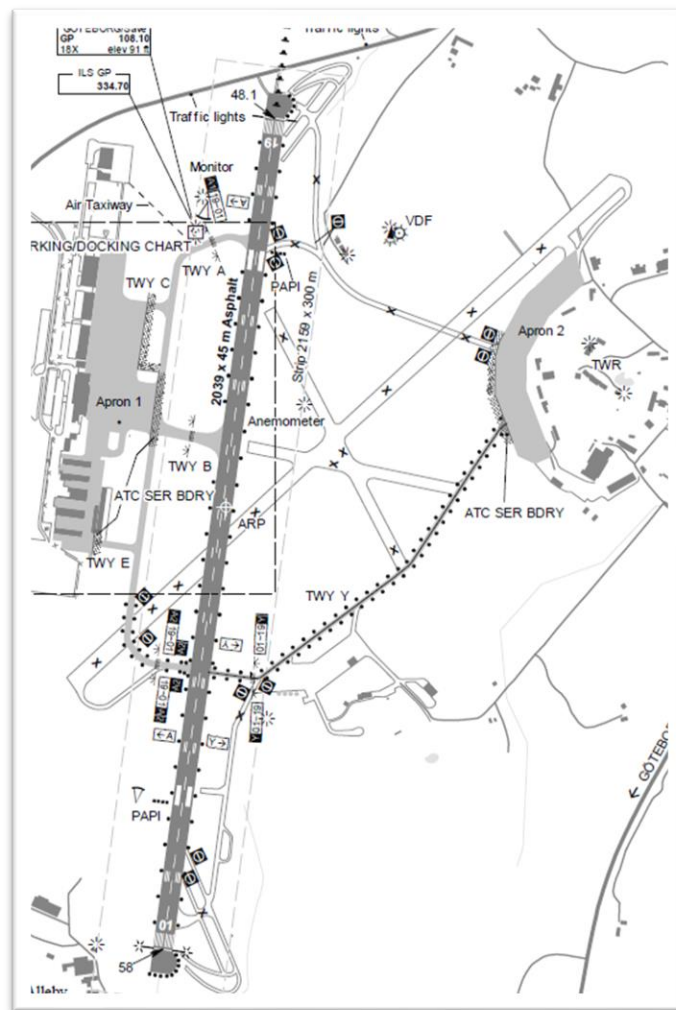
Bana 01/19 på Göteborg/Säve var fram till 2016, 2 039 meter lång (se figur 9). Vid årsskiftet 2016/2017 kortade Göteborg/Säve ner den dåvarande banan till 1 085 meter, detta till följd av nedgraderingen av flygplatsen som då pågick sedan vintern 2014/2015. Bana 01 kortades ner med ca 800 meter. Visuella hjälpmedel justerades och installerades efter den nya banlängden. Fastighetsägaren hyrde ut den stängda delen av banan 01 till ett företag som testkör vägfordon. Ett staket monterades rakt över banan ca 160 meter söder om den nya tröskeln till bana 01 för att säkerställa att inga obehöriga vägfordon beträder flygplatsområdet och att inga flygplan beträder den yta som hyrs ut och är avstängd.

Figur 9. Utklipp ur AIP kartan från mars 2016. AD-2 ESGP 2.1.
Bild: Historisk AIP Sweden från Säve Flygplats Drift AB.

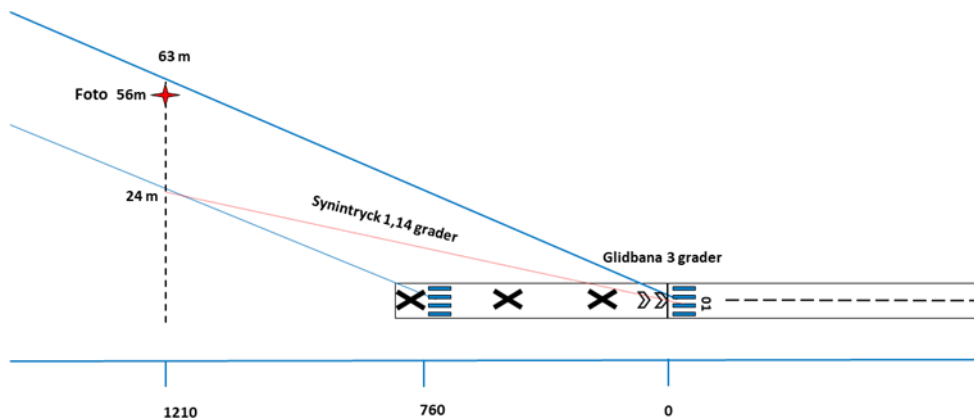
Det innebär att om flygplanet har gjort inflygningen mot den avstängda tröskeln till bana 01 har det därmed medfört att flygplanet haft en flackare vinkel mot den gällande tröskeln. Flygplanet har då på ett avstånd av 1 210 meter från gällande tröskel varit på en höjd av 24 meter. Det innebär att vinkeln och synintrycket mot den gällande tröskeln var 1,14 grader vid detta tillfälle (se figur 15).

Figur 14. Skiss på hur glidbanan förhåller sig till en inflygning mot den avstängda banan.
