Slutrapport RL 2022:01

Allvarligt tillbud till kollision på Arvidsjaur flygplats, Norrbottens län den 23 augusti 2021 mellan ett fordon på banan och flygplanet VH-JOZ av modellen Cessna 208B

Diariernr L-62/21

2022-02-03

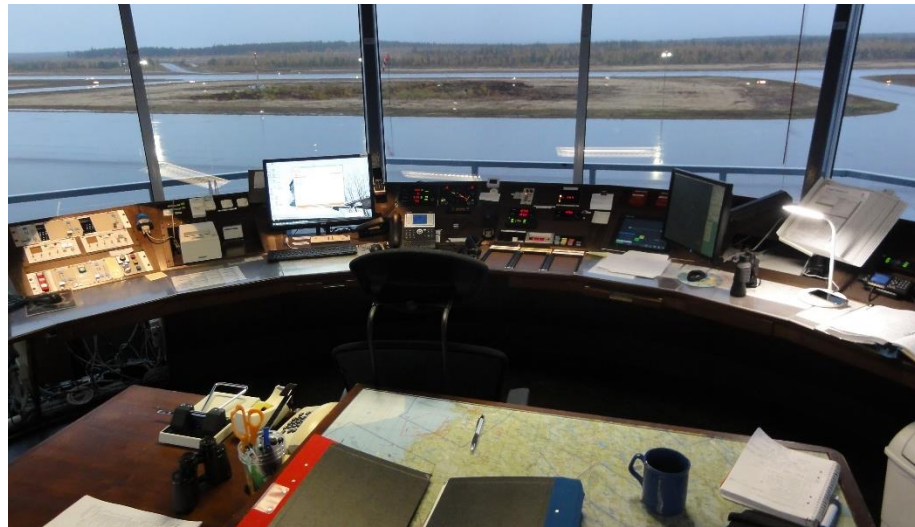
Figur 11. Flygledarens arbetsplats i tornet.

Flygledarens arbetsplats består av den operativa positionen där det bland annat finns direkt tillgång till radio, display för övervakningstjänst, FPB, en operativ datorn samt övrig utrustning och hjälpmedel för dirigering av flyg- och marktrafik (se figur 11).

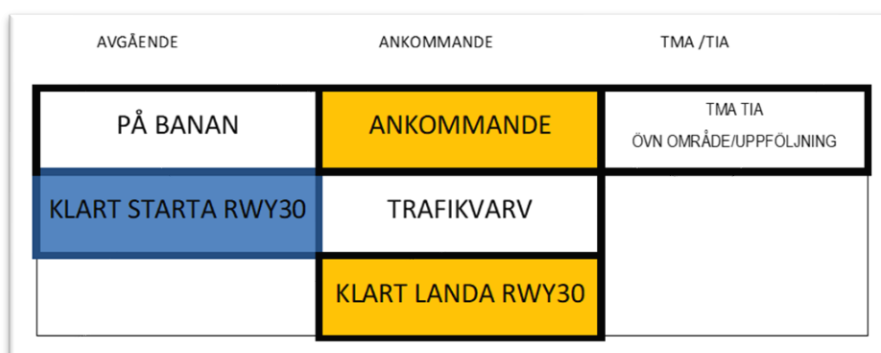
Figur 13. Schematisk figur för den princip som Arvidsjaur ATS använder för sitt Flight Progress Board. Källa: Arvidsjaur flygplats drifthandbok.

Den grundläggande principen för FPB på Arvidsjaur flygplats är en uppdelning i tre kolumner, från vänster till höger ”PÅ BANAN” (för avgående trafik), ”ANKOMMANDE” och ”TMA TIA ÖVN OMRÅDE/UPPFÖLJNING”, se figur 13.

Proceduren för avgående trafik är att vid första anrop placera en stripp för det avgående luftfartyget under AVGÅENDE-kolumnen och över PÅ BANAN. I nästa steg om luftfartyget befinner sig på eller är på väg mot banan placeras strippen under PÅ BANAN men över KLART STARTA RWY30. I det sista skedet när luftfartyget får klarering att starta placeras strippen under underrubriken ”KLART STARTA RWY30”. Först i turordning ska ligga längst ner i respektive kolumn.
