Slutrapport RL 2022:03

**Olycka i terräng vid Ekfännsberget,
Dalarnas län, den 29 september 2021 med
flygplanet SE-IFD av modellen
Cessna 172N opererat av en privatperson.**

Diariernr L-74/21

2022-05-18

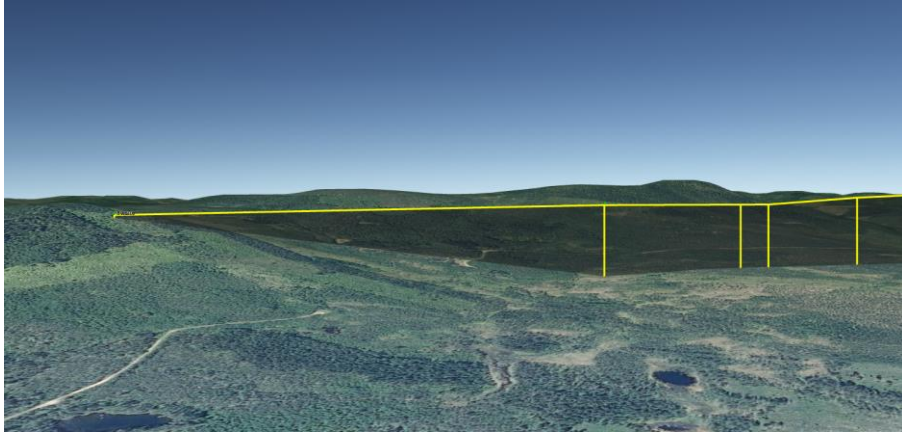
Figur 2. Flygplanets färdväg mot Ekfännsberget i gult inlagt av SHK. Bild: Google Earth och Flightradar24. © Lantmäteriet.

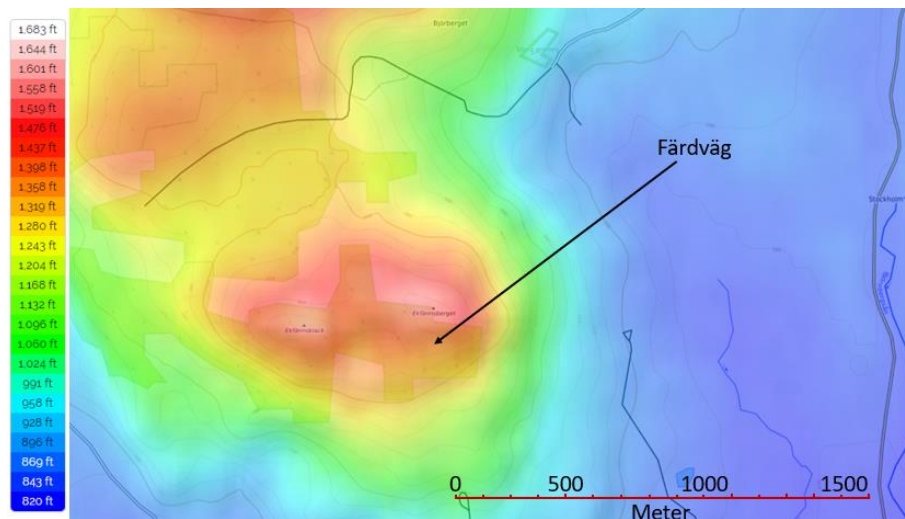
Observationer och radarbilder visar att det var ett läge med lätt regn och duggregn samt en molnbas som allmänt låg mellan 1 000–1 500 fot i lägre närliggande terräng. Lokalt i högre terräng låg molnbasen under 1 000 fot. På en terrängkarta ligger toppen på berget drygt 1 400 fot över havet vid Ekfännsklacken som är toppen i fråga. Borlänge och Mora på cirka 450 fot över havet. Därmed får man anse att det fanns risk att bergstoppen låg i moln när molnbaserna i området väster om Borlänge låg på 1 000–1 500 fot.

Figur 5. Topografisk karta över området kring Ekfännsberget med färdväg inlagt av SHK. Bild: SMHI.

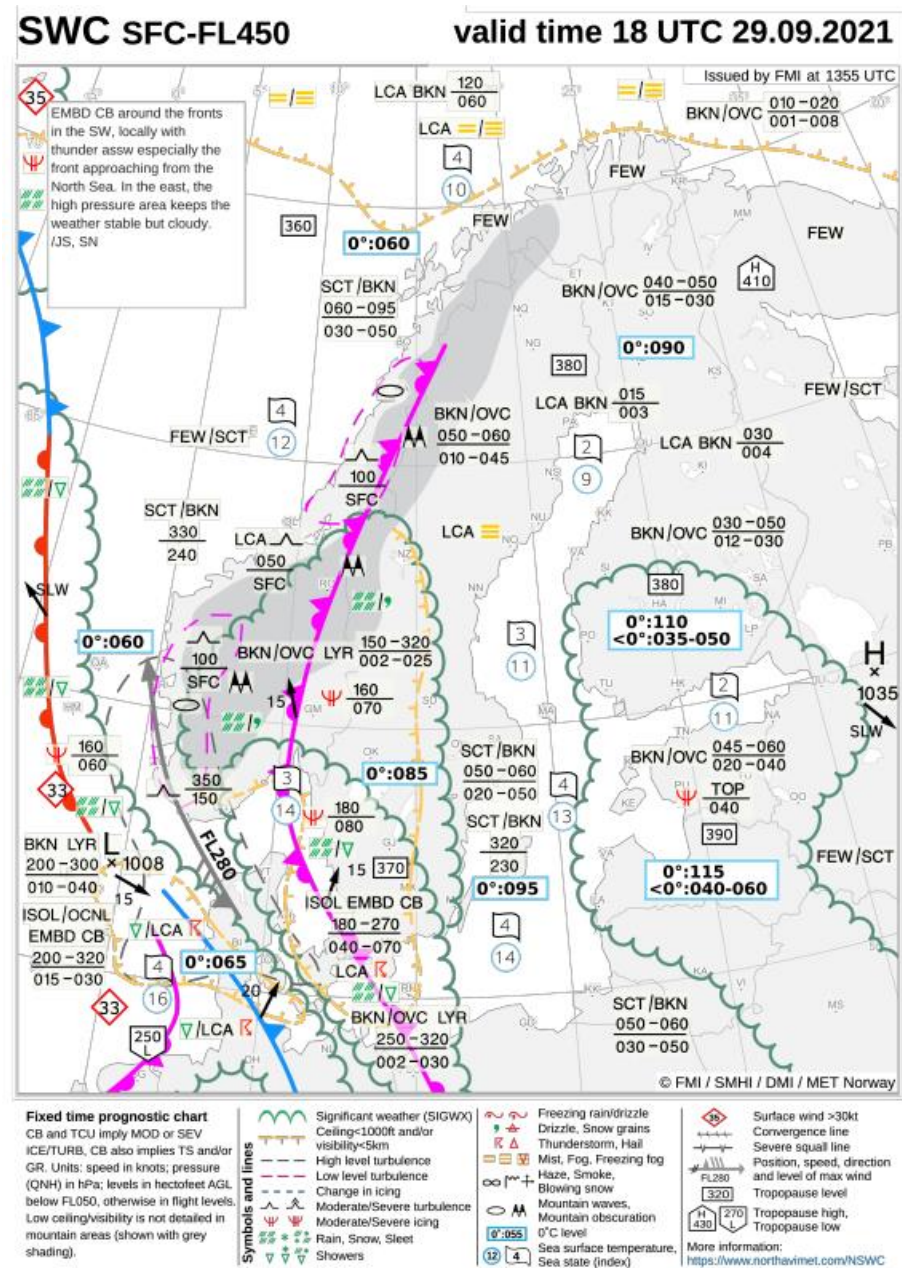
Vad gäller NSWC¹¹-kartan kl. 18.00 UTC (20.00 lokalt) så ligger Hagfors och olycksområdet innanför den gula linjen (vilket markerar molnbaser under 1 000 fot och/eller sikt under 5 km), även om olycksplatsen ligger i princip under linjen. I detta fall ska man tolka det som så att innanför den gula linjen kan molnbaserna vara så låga som ner till 200 fot, det var även risk för siktnedsättningar under 5 km i regn/duggregn vilket är det väder som är specificerat inom den gröna linjen. Mellan den gula linjen och den gröna bubbellinjen strax öster om Borlänge varierar molnbaserna mellan 1 000 fot och 2 500 fot, det kan finnas regn/duggregn, men sikt över 5 km”.

Figur 6. Signifikant väderkarta för området från kl. 20.00 lokal tid. Bild: SMHI.
