Slutrapport SHK 2023:07

Olycka på Varbergs flygplats den 18 maj 2022 med motorsegelflygplanet SE-URT av modellen HK 36 TC, opererat av en privatperson.

Diariernr L-45/22

2023-04-18

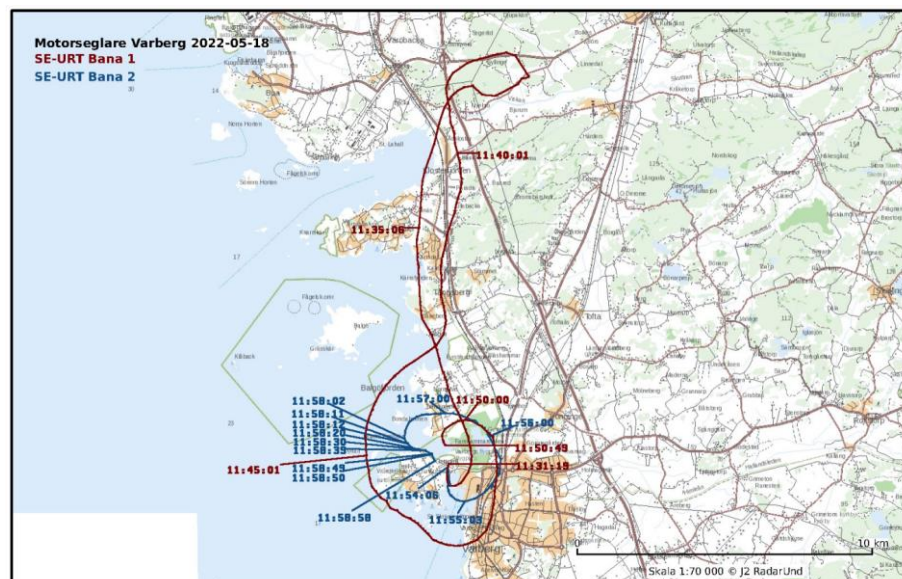
Figur 1. Data från primärradar. Första delen av flygningen markerad med rött. Andra delen av flygningen markerad med blått. Tidsangivelserna angivna i UTC. Källa: Försvarsmakten.

Radardata har inhämtats från Försvarsmakten och presenteras i avsnitt 1.1.2 (se figur 1 och 2). Vid tillfället för flygningen registrerades ingen transpondersignal från flygplanet. Det gör att den registrerade höjden i aktuella radardata blir mycket osäker. SHK har därför valt att inte presentera höjddata. Det finns även indikationer på att den laterala registreringen vid lägre höjder har mindre avvikelser (se figur 2) efter start kl. 13.54.06 och inför landning kl. 13.58.58.

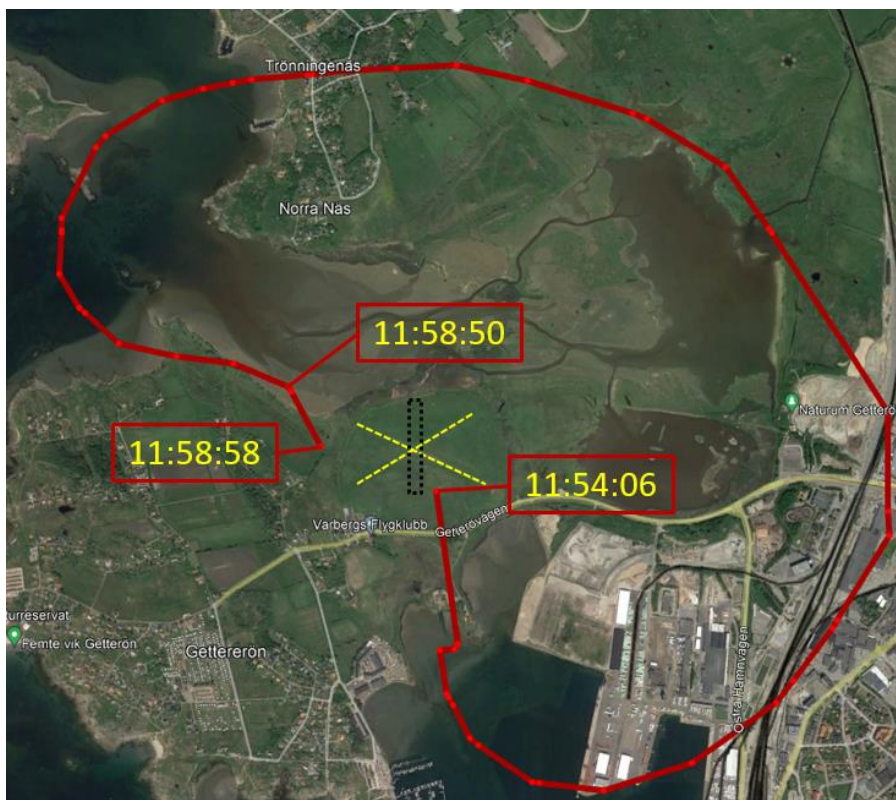
Vittnen observerade att flygplanet kolliderade med marken vid bankorset. SOS Alarm tog emot ett larmsamtal kl. 14.03.33.

Olyckan inträffade i position 5707N, 01214E, två meter över havet.

Figur 2. Data från primärradar. Den andra delen av flygningen markerad med rött och tidsangivelser angivna i UTC i gult. De gula streckade linjerna visar de två fastställda gräsbanorna på Varbergs flygplats (ESGV). Den svartstreckade rutan markerar den ungefärliga sträckningen av den informellt benämnda bana 18. Försvarmaktens radardata och markeringar infogade av SHK. Bild: Google Earth.

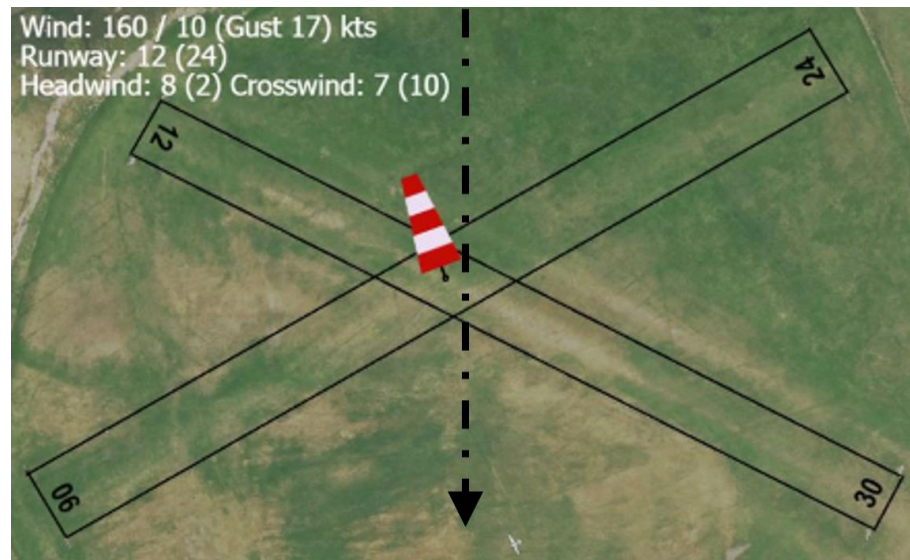
Varbergs flygplatsväderstation registrerade kl. 14.00 en genomsnittlig vindriktning på 160 grader och en vindhastighet på 10 knop, med byar upp till 17 knop. Sidvinden för bana 12 var beräknad till mellan 7 och 10 knop (se figur 4).

Figur 4. Skärmbild tagen från Varbergs flygklubbs väderstation kl. 14.00 samma dag som olyckan inträffade. Vindstruten vid bankorset visar aktuell genomsnittlig vindriktning. Den svartstreckade pilen visar riktningen på den informella bana 18. Källa: Varbergs flygklubb.

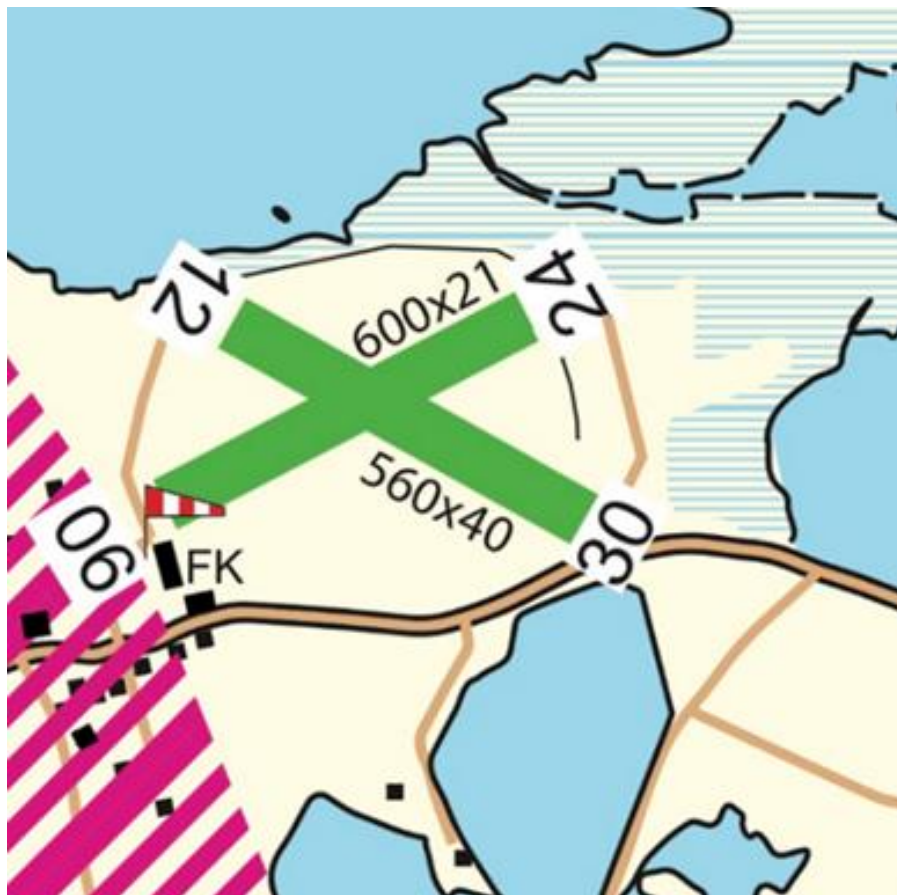
Flygplatsen har två gräsbanor: bana 12/30 med måtten 560 x 40 meter och bana 06/24 med måtten 600 x 50 meter (se figur 5). Bana 06/24 är stängd av buller- och miljöskäl och får endast användas i nödläge och av Frivilliga Flygkåren om särskilt behov föreligger.

Figur 5. Flygplatsen. Källa: KSAB Svenska Flygfält.
