Slutrapport SHK 2024:02

**Olycka i samband med landning på
Ronneby flygplats den 7 november 2022
med ett militärt stridsflygplan av modellen
JAS 39 C Gripen.**

Diariernr M-23/22

2024-02-05

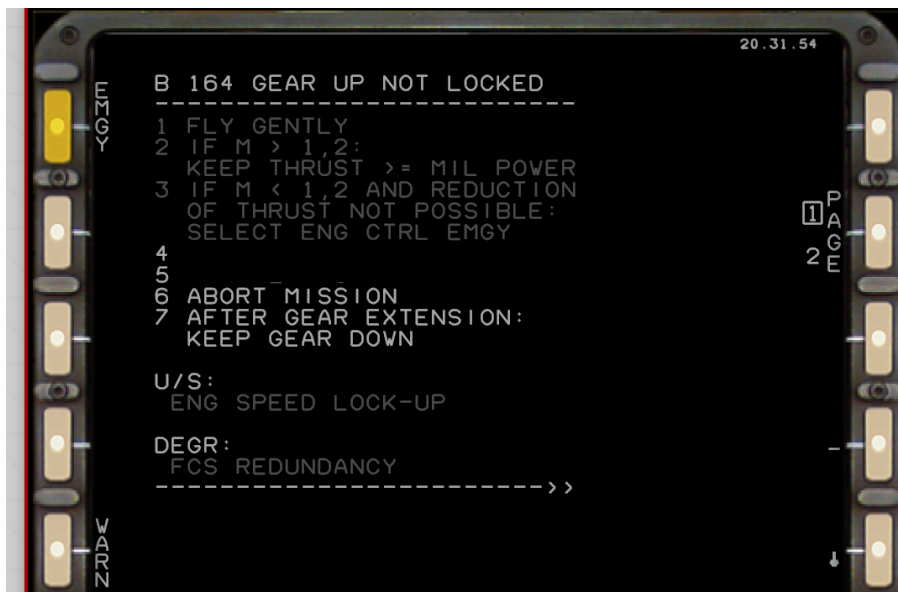
Flygplanet startade från Ronneby kl. 20.50 (19.50 UTC). Cirka 40 minuter in i övningen fick piloten i AQLA 12 en felindikering med innebörden att landstället inte var låst i uppfällt läge (Fel B 164 GEAR UP NOT LOCKED). Samtidigt hörde han ett avvikande ljud och kände vibrationer som han uppfattade kom från ett utfällt landställ. Piloten tittade då på den elektroniska nödchecklistan för fel B 164 och såg att felet innebar att uppdraget skulle avbrytas, se figur 1.

Figur 1. Visar den information som framgick på FMAN när det första felet B 164 hade uppstått. Viss information är maskerad av SHK på grund av sekretess. Källa: Försvarmakten.

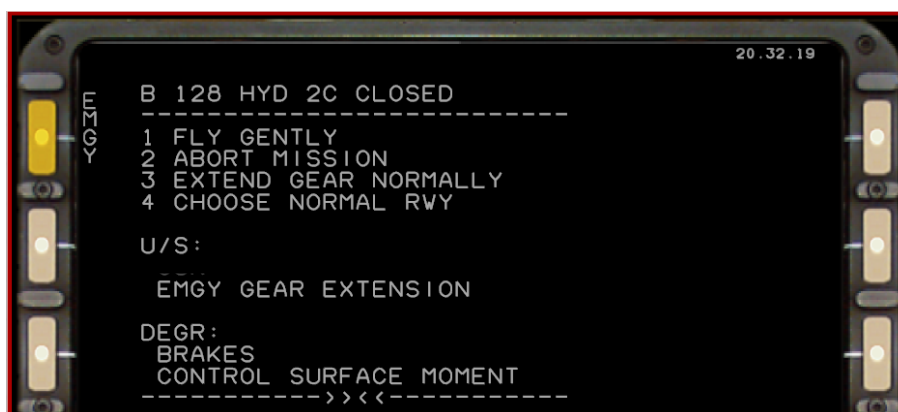
En knapp minut senare fick piloten ytterligare en felindikering med innebörden att hydraulsystem nummer två (HS2) hade stängt delkrets C (Fel B 128 HYD 2C CLOSED). Ett av följdfelet som samtidigt presenterades var B 175 (BRAKES DEGRAD), med innebörden att bromssystemet var reducerat till ungefär halv bromsverkan, se figur 2.

Figur 2. Visar den information som framgick på FMAN när fel B 128 och följdfelet B 175 hade uppstått. Viss information är maskerad av SHK på grund av sekretess. Källa: Försvarmakten.

Stängningen av delkrets C i HS2 medförde att noslandstället stannade i ett delvis utfällt läge och att bromsarna enbart försörjdes av HS1. I detta läge hade bromsarna därför endast hydraultryck på tre av sex bromscylindrar på respektive huvudhjul och därför presenterades följdfel B 175 (BRAKES DEGRAD).

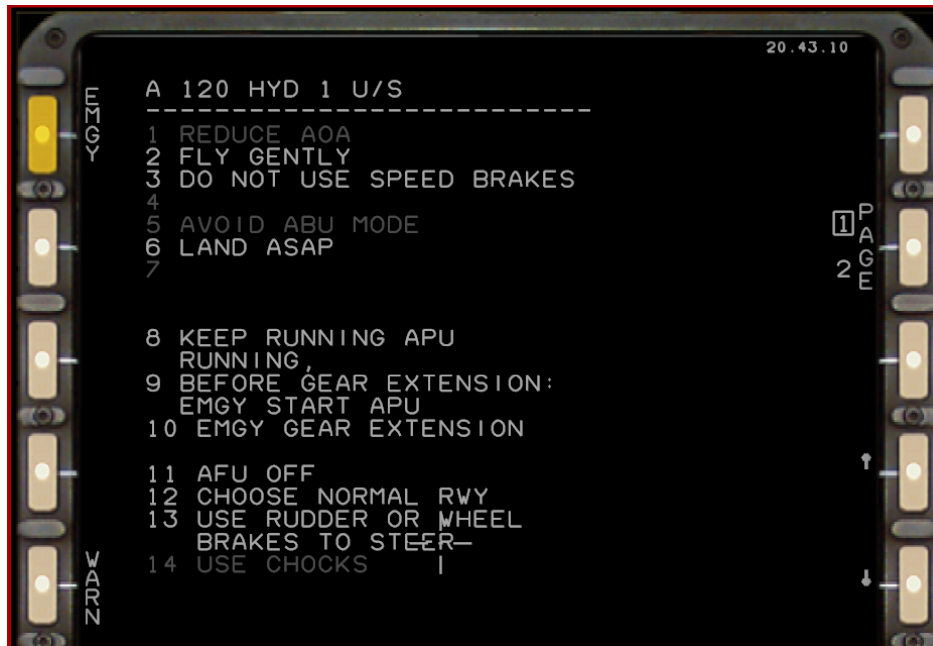
Två minuter efter felindikering A 121 fick piloten ytterligare en felindikering med innebörden att HS1 nu var ur funktion (Fel A 120 HYD 1 U/S). Figur 4 visar den elektroniska nödchecklistan på åtgärder som piloten skulle utföra när Fel A 120 uppstått.

Figur 4. Fel och åtgärder som presenterades för piloten på FMAN efter fel A 120. Viss information är maskerad av SHK på grund av sekretess. Källa: Försvarsmakten.

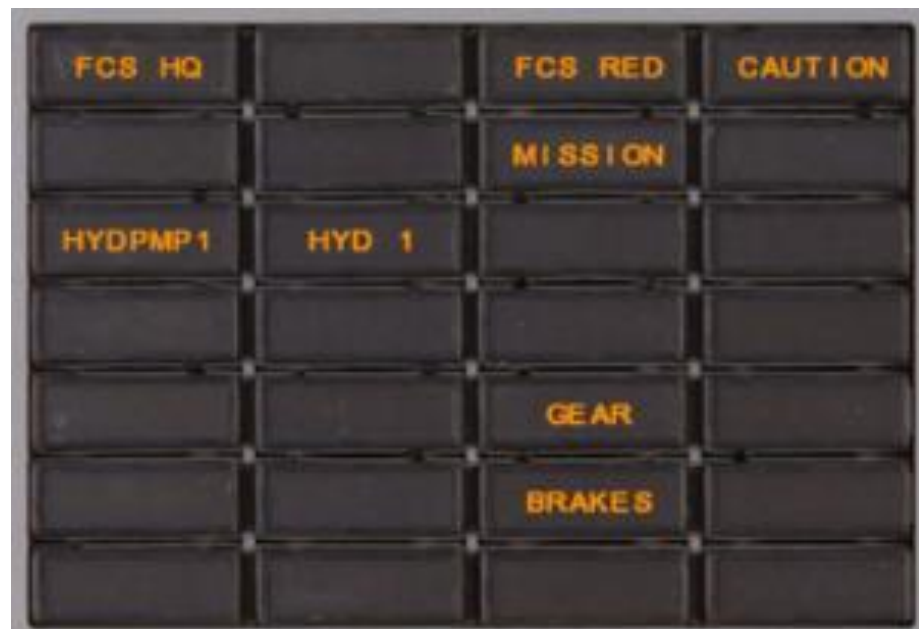
Piloten upplevde nu att den samlade felbilden med många återkommande fel och följdfelet var komplex. Vid detta tillfälle var det åtta varningar på felvarningspanelen, se figur 6. Normalt ska inga av dessa varningar vara tända. Varningslistan (WARN) vid samma tillfälle visas i figur 7.

Figur 6. Felvarningspanelen (CWP) med åtta varningar som flygplanet hade ca 11 minuter före landningen. Källa: Försvarmakten.

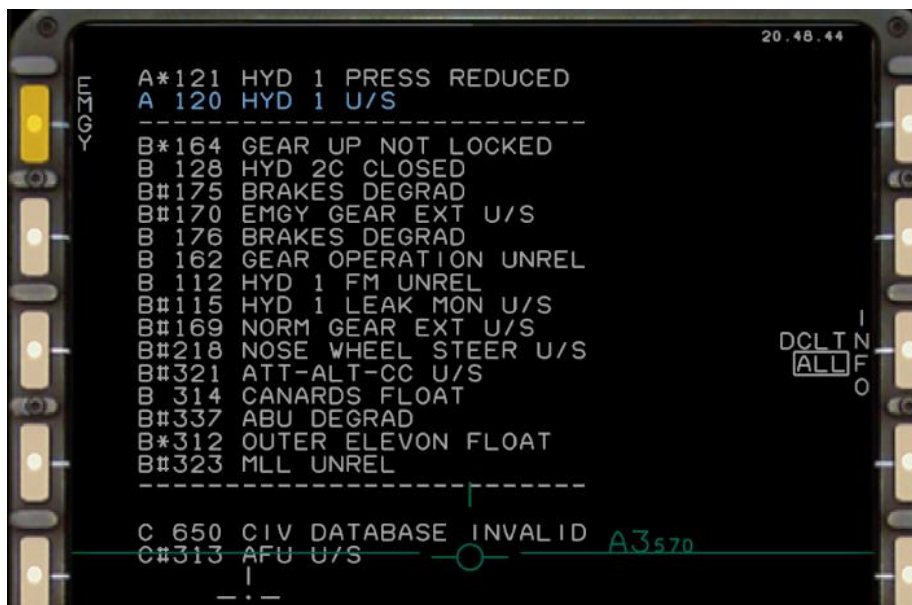
Figur 7. Visar en ögonblicksbild av felbilden så som den såg ut på varningslistan WARN ca 11 minuter före landningen. Vid detta tillfälle hade piloten valt att visa alla fel (ALL). Viss information är maskerad av SHK på grund av sekretess. Källa: Försvarmakten.

I den elektroniska nödchecklistan presenterades både fel B 175 och B 176 som BRAKES DEGRAD där fel B 175 visades som en sekundär varning, se figur 7. Piloten i AQLA 12 uppfattade i det här läget att felbilden innebar att flygplanet hade bromseffekt men att den var reducerad.

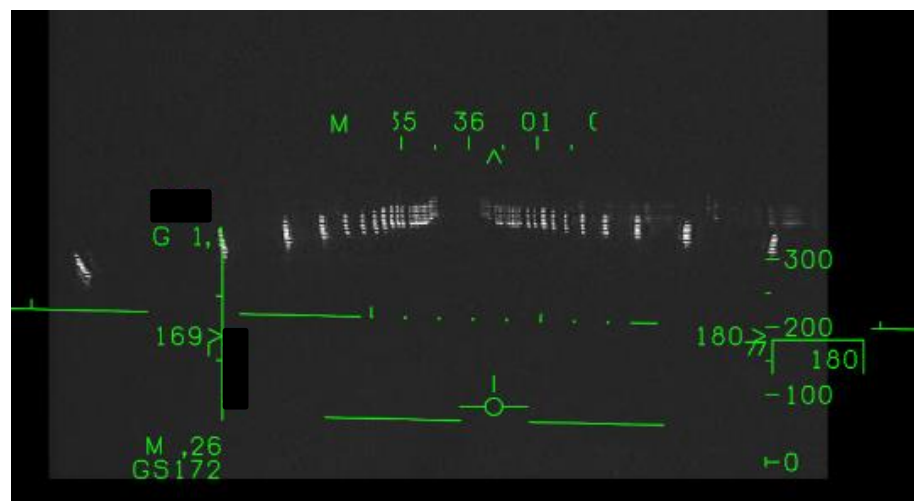
Landningen genomfördes som en direktlandning¹⁰ med en snabb dragkraftsreducering till marktomgång. Farten vid sättningen var 169 knop indikerat, se figur 9.

Figur 9. Bild från flygplanets HUD vid sättningen på banan. Bilden visar att farten var 169 knop och att hastigheten över marken var 172 knop. Viss information är maskerad av SHK på grund av sekretess. Källa: Försvarsmakten.

Inflygningen var stabil, men med pendlande rörelser i tippel på grund av det degraderade styrsystemet. Eftersom styrsystemet var degraderat innebar det att piloten behövde hålla cirka 32 knop högre fart än vid en normal landning och vid sättning var farten 169 knop.

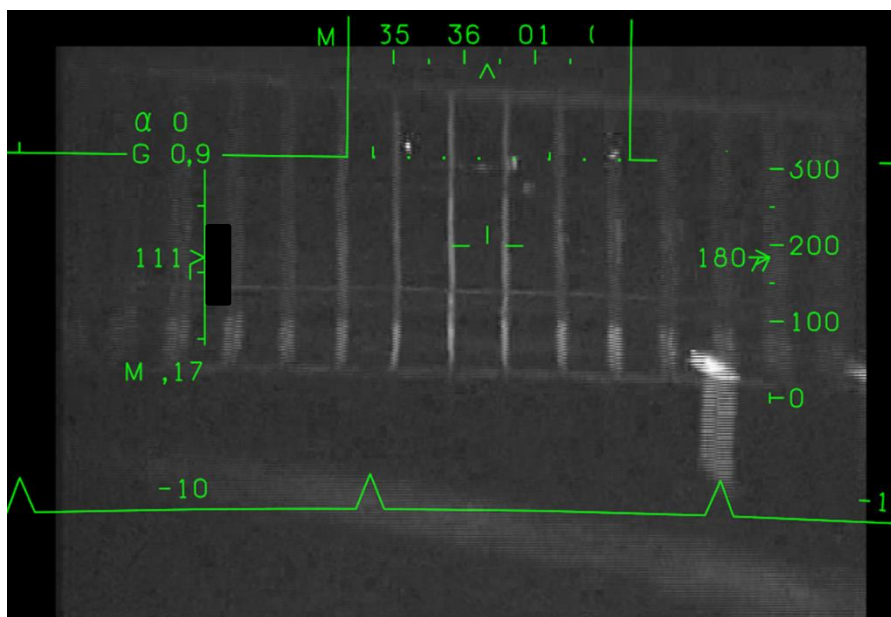
Piloten insåg att flygplanet var på väg i hög fart mot banänden utan någon större fartminskning och han informerade därför flygledartornet om att han skulle komma att åka in i utrullningshindret. Under markrullningen övervägde piloten att skjuta ut sig ur flygplanet men med hänsyn till att flygplanet i övrigt var kontrollerbart valde piloten att fortsätta in i utrullningshindret.

Flygplanet passerade banslutet i 111 knop och åkte in i utrullningshindret och stannade drygt 90 meter bortom asfaltskanten.

Figur 10. Visar en bild från flygplanets HUD strax innan flygplanet åkte in i utrullningshindret. Viss information är maskerad av SHK på grund av sekretess. Källa: Försvarmakten.

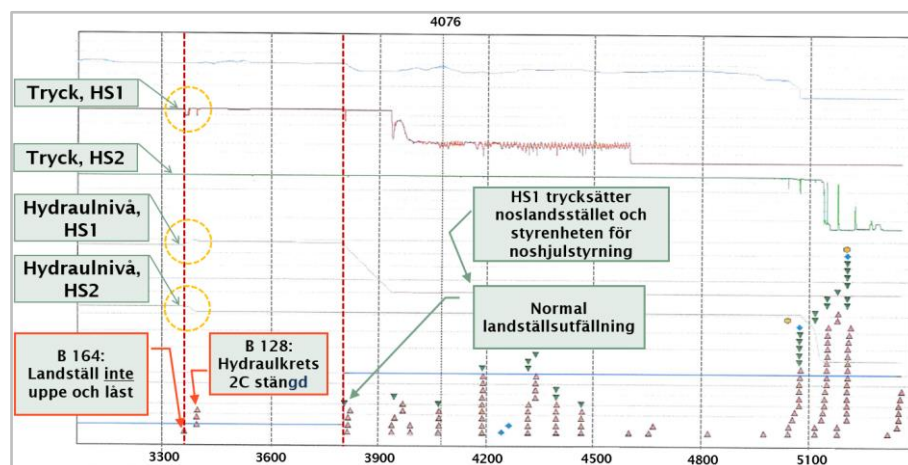
Grafen i figur 19, visar registrerade data från flygningen där tiden anges i sekunder. Tiden börjar vid 0 i samband med att flygplanets hjälpaggregat (APU²⁰) startas på marken innan motorstart. Den första felvarningen (B 164 GEAR UP NOT LOCKED) presenterades för piloten vid 3362.00 sekunder. Direkt efter varningen sjönk hydraulnivån i HS2 och ökade med samma mängd i HS1. Under samma tidsperiod syns i grafen även en tryckfluktuering i HS1. Drygt en halv minut efter den första varningen stängdes hydraulkrets HS2 C och en ny felvarning (B 128 HYD 2C CLOSED) presenterades. Vid 3804,93 sekunder registrerades en normal landställutfällning och HS1 trycksatte då noslandstället och enheten för noshjulstyrning. Direkt efter den normala landställutfällningen började hydraulnivån i HS1 att sjunka.

Figur 19. Grafen visar MGSS-data från flygningen från det att den första varningen presenterades för piloten. SHK har med röda ramar, gula cirklar och pilar markerat parametrar av betydelse för händelse. Källa: Försvarmakten.

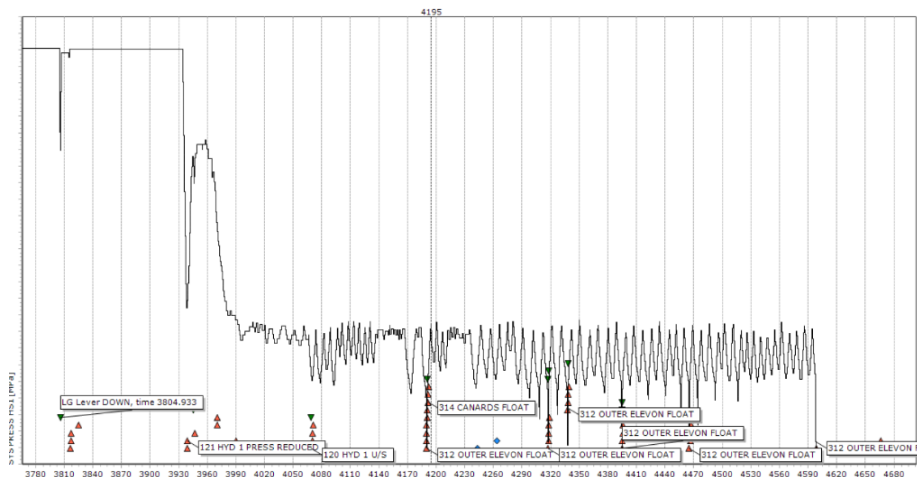
Ungefär två minuter efter den normala landställsutfällningen har hydraulnivån i HS1 sjunkit så lågt att även trycket påverkats. Vid denna tidpunkt (vid 3938,80 sekunder) presenterades felvarning A 121 HYD 1 PRESS REDUCED. Efter ytterligare två minuter kom felindikeringen A 120 HYD 1 U/S och därefter var HS1 ur funktion och delkrets C i HS2 avstängd. Under elva minuter efter den normala landställsutfällningen kvarstod ett lågt tryck i HS1. Under denna tid genererade felindikeringsystemet åtta felvarningar med beteckningen B 312 OUTER ELEVON FLOAT.

Figur 20. Grafen visar trycket i HS1 efter den normala landställsutfällningen och fram till dess att trycket är 0. Relevanta felvarningar markerade med textrutor. Källa: Saab AB.

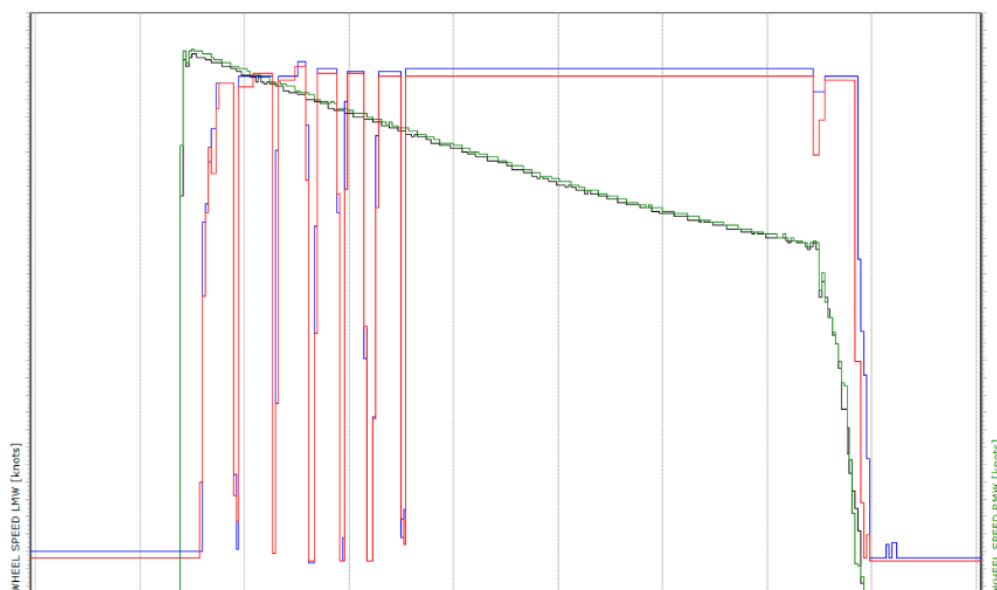
SHK har tagit del av registrerade data från flygplanets hjulsensorer. Från dessa kan utläsas att bromspedalerna har varit ansatta mer eller mindre under hela tiden på marken efter landningen. Det kan också utläsas att luftbroms har varit aktiverad från det att flygplanet landat på banan.

Figur 21. Grafen illustrerar bromspedalernas utslag (röd respektive blå linje) och flygplanets hastighet efter landning (grön respektive svart linje). Källa: Saab AB.

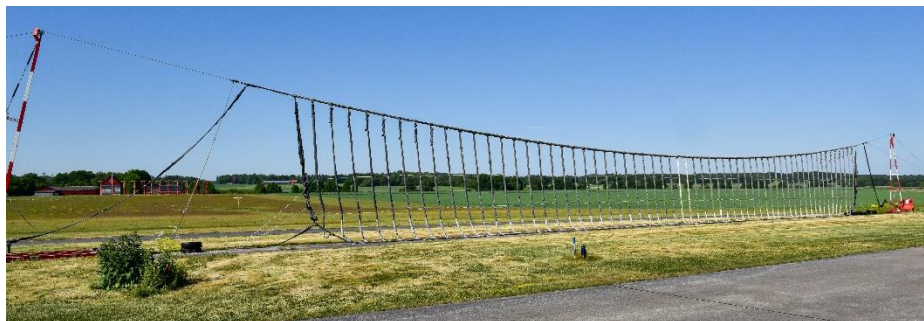
Utrullningshindret är avsett att bromsa upp ett flygplan i viktklassen 4–20 ton som rullar ut över bantröskeln och har en bromskraft av 24 ton fördelat på två bromsar. Det består av ett nät som är fäst till en bromslina som i sin tur är upplindad på en bromstrumma som är placerad på var sida om nätet.

Figur 27. Bild på ett utrullningshinder.

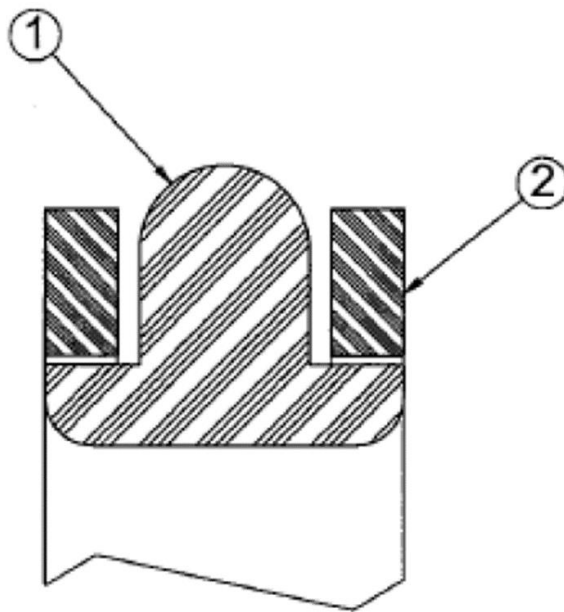
Tätningarna på ventilhylsan består av en o-ring som tillsammans med två stödringar säkerställer att det sluter tätt mot ventilhuset. O-ringen är av elastiskt material som tätar mot ventilhuset. Stödringarna är av hårdare material och ska säkerställa att o-ringen hålls på plats, se figur 31.

Figur 31. Principbild för tätningens konstruktion i nödutfällningsventilen. 1: Elastisk o-ring. 2: Stödning i hårdare material. Källa: Green Tweed.

Det fanns inga tecken på åldrande i form av sprickor eller porositet på vare sig o-ringarna eller stödningarna.
