De Onderzoeksraad voor Veiligheid

Nummer voorval: 2004127

Ernstig incident

ALGEMENE GEGEVENS VOORVAL

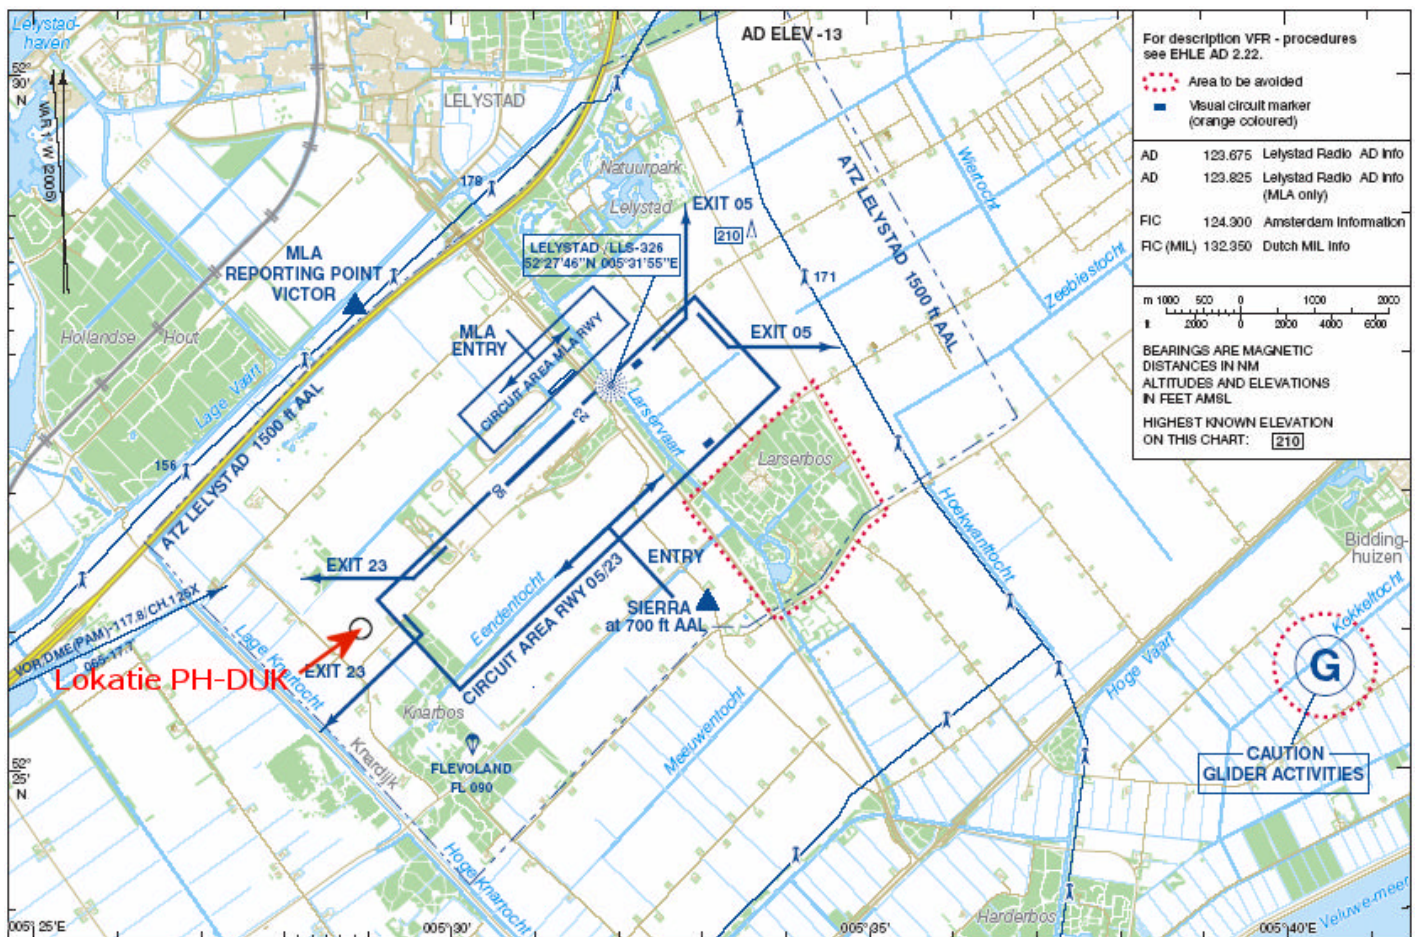
Visual Approach Chart Lelystad Airport (EHLE)

De derde instructievlucht bestond uit een briefing en een "walk-around", waarna tijdens de lesvlucht tevens een aantal landingen op het IJsselmeer zijn geoefend. Gedurende de terugvlucht naar het vliegveld Lelystad werd gevlogen op een hoogte van 1.000 ft, net ten zuiden van de Knardijk, met de intentie het circuit van baan 05 aan te vliegen via het meldingspunt "sierra". Ter hoogte van de verlengde centerlijn van baan 23 van de luchthaven Lelystad begon het toerental van de motor ernstig te fluctueren. Het uitvoeren van de storingcontrole en het selecteren van de brandstofpomp in de "emergency" stand leverde geen resultaat. De motor stopte, maar de propeller bleef draaien. De instructeur heeft toen de besturing van het vliegtuig overgenomen en een noodlanding – met wielen op – uitgevoerd in een pas omgeploegd vlak veld. Hierbij is het vliegtuig onbeschadigd gebleven en heeft geen der inzittenden letsel opgelopen. De vliegtijd van de laatste instructievlucht bedroeg 58 minuten.
