سازمان هواپیمائی کشوری

دفتر بررسی سوانح و حوادث

گزارش بررسی حادثه جدی مورخ ۱۳۹۷/۰۸/۲۵ اقدام به فرود در  
فرودگاه غیر مجاز هواپیمای MD88 به علامت ثبت EP-TBC  
شرکت هواپیمایی تابان در حوالی فرودگاه پیام کرج

تاریخ صدور گزارش: دی ماه ۱۳۹۷

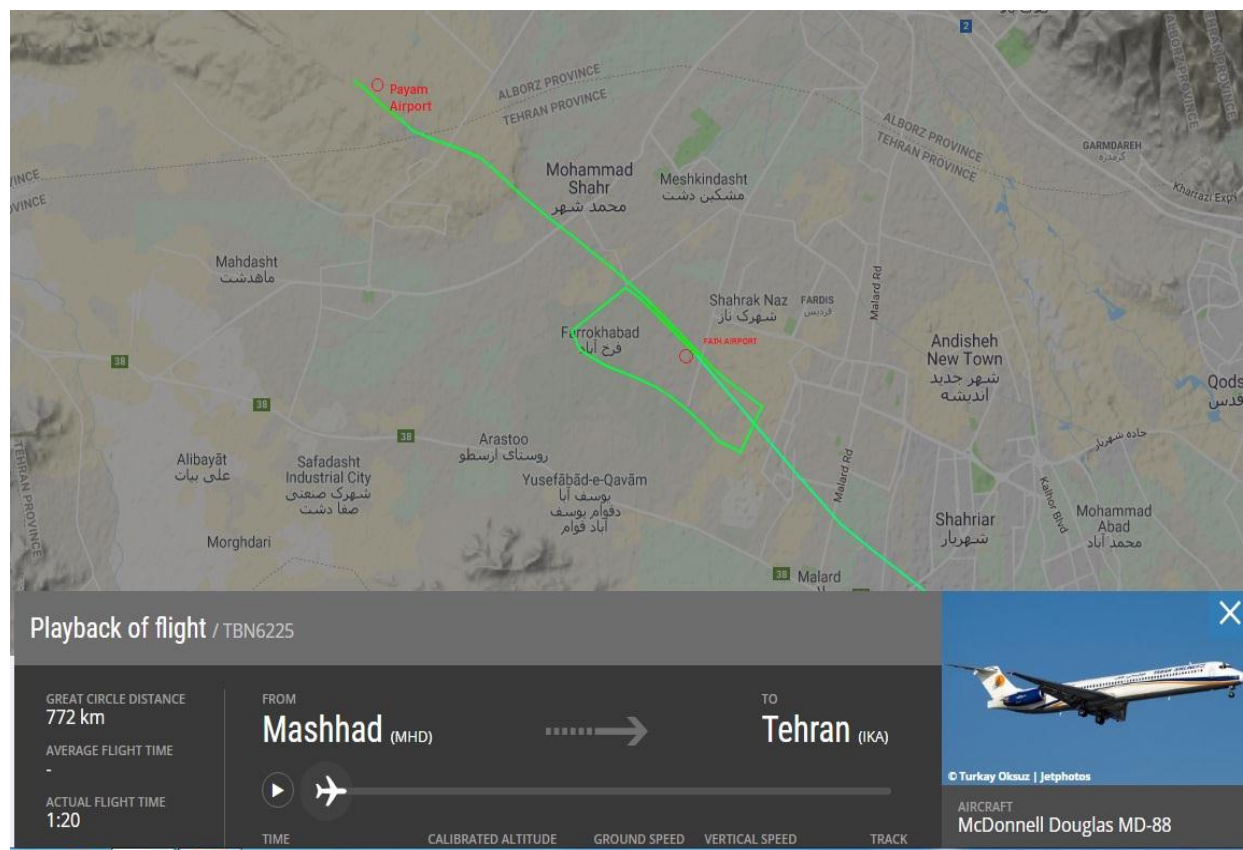
- در ساعت 07:56UTC خلبان پرواز تابان طی سه مرتبه کلمه (Go Around) اعلام می نماید که از نشستن انصراف داده و می نماید.
- آخرین اطلاعات راداری پرواز TBN6225 در ساعت 07:56:23UTC در فاصله ۴ مایلی فرودگاه پیام و ارتفاع ۴۱۰۰ پایی ثبت شده است.

- در ساعت 07:58UTC کنترلر از خلبان می خواهد که موقعیت خود را گزارش نماید و خلبان TBN6225 موقعیت خود را در Left Base گزارش می نماید متعاقباً کنترلر پرواز مذکور را برای نشستن بر روی باند ۳۰ مجاز نموده و باد را 160/08Kts گزارش می نماید.
- در ساعت 07:59UTC خلبان پرواز TBN6225 مجدداً اعلام انصراف از نشستن و انجام مانور Go Around را اعلام می نماید. در این لحظه کنترلر ضمن دریافت پیام از خلبان می خواهد که قصد نهایی خود را نیز اعلام نماید در پاسخ خلبان اعلام نموده قصد نشستن بر روی باند ۳۰ از طریق Short Final را داشته و تایید مجدد نشستن بر روی باند ۳۰ را از کنترلر تقاضا می نماید.
- در ساعت 08:01UTC کنترلر ضمن تایید درخواست خلبان مجوز نشستن بر روی باند ۳۰ را صادر می نماید.
- در ساعت 08:02UTC خلبان پرواز TBN6225 شرایط عادی و تحت کنترل بر روی باند را گزارش می نماید .
- در نهایت ضمن BACK TRACK باند ۳۰ فرودگاه پیام را از طریق تاکسی وی B تخلیه می نماید.
